# Konzervace a restaurování interiéru kostela sv. Václava v Opavě

**BcA. Josefina Pekárková**

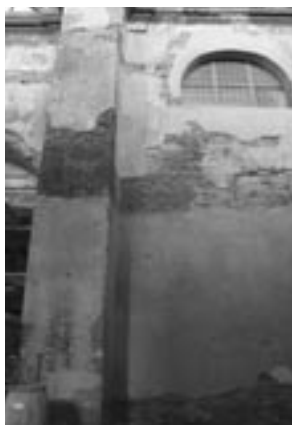
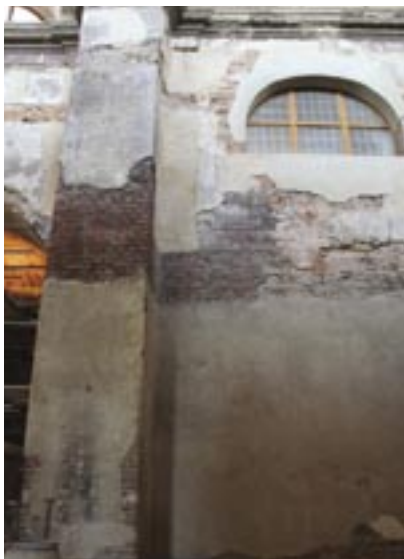
« Část vítězného oblouku a severní stěny presbytáře s doplněním nových omítek, stav po konzervaci.

Část vítězného oblouku a severní stěny presbytáře s doplněním nových omítek, stav po konzervaci.

Povrchy tmavších šedivých vápenných nátěrů byly celoplošně čištěny jak suchou cestou, tak omytím destilovanou vodou, ostatní plochy byly mechanicky očištěny od cementu a jiných stříkanců restaurátorským kladívkem a skalpelem. V místech defektů v omítkách i zdivu, které jsou pozůstatkem přepatrování kostela v 19. století, se nacházely zbytky novodobých omítek, které byly jako nevyhovující odstraněny. Podle návrhu bylo přikročeno k odsolování třinácti řad obnažených cihel a kamenného zdiva nad terénem, v celém prostoru presbytáře a jižní lodi. Směsí celulózy s destilovanou vodou bylo zdivo obkládáno zhruba v síle 2,5–3 cm a ponecháno pod igelitovou fólií 7 dní. Tento proces byl na všech uvedených místech dvakrát opakován. Podle potřeby bylo lokálně provedeno nové vyspárování cihel a tmely opatřeny lazurou odpovídající barevnosti. Zajištění se zde týkalo i omítek z 19. století, které byly hloubkově zpevňovány a fixovány zpět ke zdivu pomocí injektážního prostředku (tekutá směs Ledan na bázi hydraulického vápna). Okraje omítek byly upevňovány pomocí injekčních stříkaček směsí s hydraulickým vápnem a tmelením. Odstraněné omítky byly nahrazeny novými celovápennými s odpovídající strukturou povrchu, které byly nanášeny těsně pod úroveň původních omítek.

Obnažené zdivo (včetně barokních cihel) bylo zpevňováno postříkem Porosilu. Dřevěné armatury pod korunní římsou nebyly oproti původnímu návrhu všechny vyjmuty, byla provedena jejich revize a odstraněny pouze ty kusy, které byly napadeny dřevokazným hmyzem. Ostatní dřevěné prvky byly zpevněny solakrylem v xylenu a ponechány na místě. Železné desky kryjící táhla statického zajištění stěn byly opatřeny antikorozním nátěrem a zakryty novými omítkami, které byly, jako všechny ostatní, provedeny mírně pod úroveň starších dochovaných omítkových vrstev. Všechny nové omítky byly také opatřeny lokální barevnou lazurou, která odpovídala okolní barevnosti.

Stávající části korunní štukové římsy byly podle potřeby zpevněny, chybějící části byly podle návrhu ve vrchní části doplněny a obnoveny materiálem odpovídající struktury. Nakonec byly nové části opatřeny na povrchu barevnou lazurou, jejímž cílem nebylo imitovat barevnost originálu, ale pouze ztlumit vyznění doplňku.

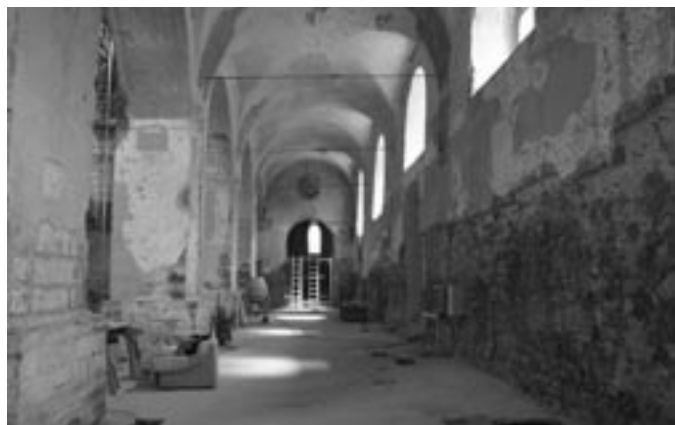
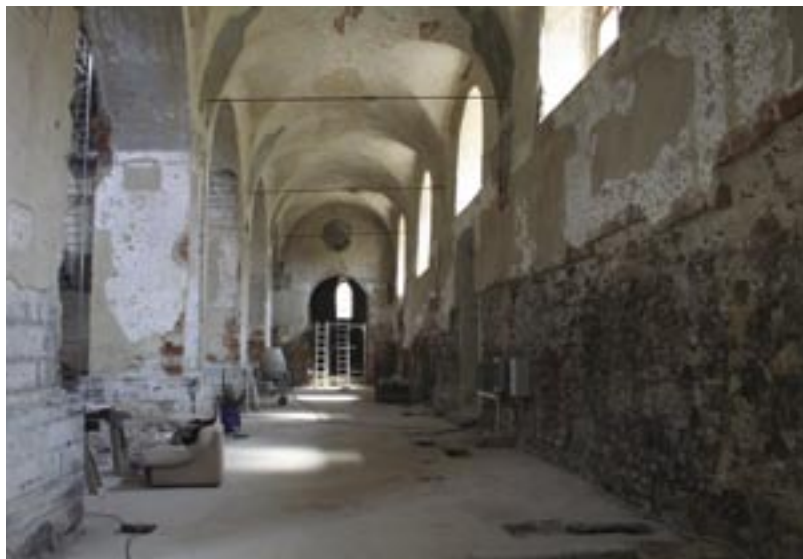
< Jižní loď po restaurování

Jižní loď po restaurování

Během rozšířeného restaurátorského průzkumu vyšlo najevo, že omítková vrstva pod novodobým šedým nátěrem je barokní a nalézá se na ní červená štětcová podkresba. Sinopie byly na některých místech upřesněny uhlím. Šedý nátěr byl v celé ploše klenby sejmut. Odkryt byl proveden mechanicky restaurátorským kladívkem, skalpelem a skelným vláknem. Omítky byly konsolidovány postříkem Porosilu. Rovněž znečištěné byly omítky a zdivo v dolních částech od cementových stříkanců a injektáží. Po jejich očištění byly

havarijní části hloubkově zpevněny injektážemi a postříkem Porosilu. Obnažené zdivo bylo na zvětralých místech hloubkově konsolidováno postříkem Porosilu a lokálně vyspárováno vápenným tmelem. Odchlupující se části dochovaných omítek byly hloubkově zpevněny injektáží a okraje upevněny pomocí tmelů, v případě nesoudržnosti a drobení byl použit Porosil. Obnažené barokní cihlové plenty byly upraveny podobným způsobem jako v hlavní a severní lodi, stejně tak krycí desky táhel. Sondy byly rovněž ponechány a povrch všech vrstev byl zajištěn fixáží Primalem. Všechny nové spáry a tmely byly strukturou přizpůsobeny dochovaným částem a opatřeny barevnou lazurou s ohledem na okolí.

Fragmentární malby na klenebních náběžích (řada zrcadel s výjevy ze života dominikánského řádu, které pochází z pozdější etapy prací než podkresba), klenbě a mezilodních obloucích byly zcela dočištěny od druhotných vrstev nátěrů mechanicky (skalpel, pryž, guma, skelné vlákno). Jejich povrch byl zpevněn fixáží (Primal, do 3% koncentrace), případné šupinky byly přitlačeny zpět k podkladové omítce tampónem.

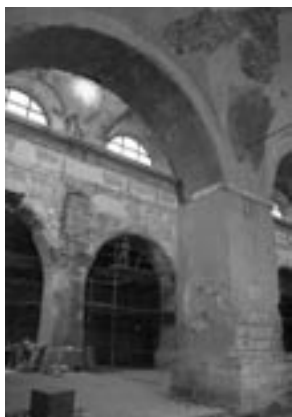
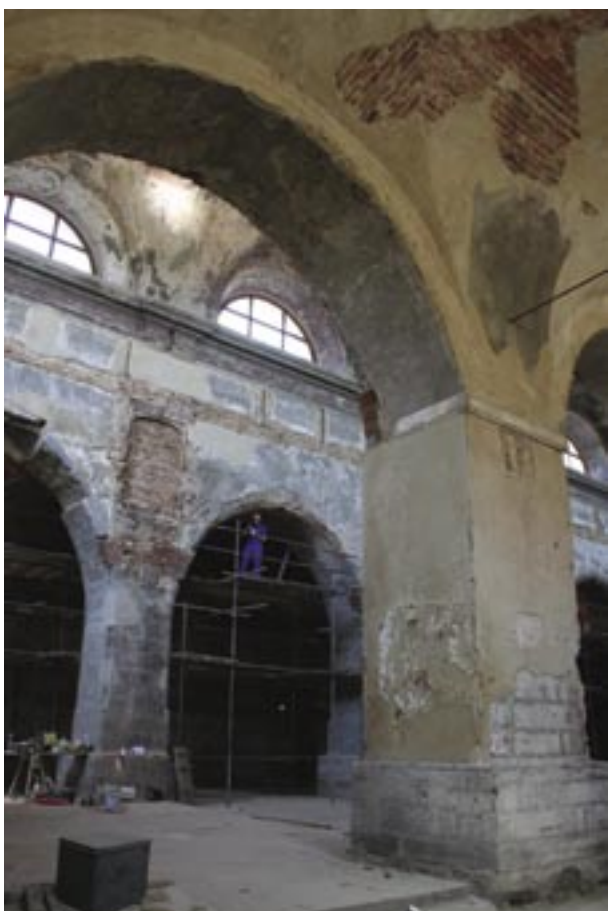
« Průhled z jižní lodi kostela do hlavní lodi, stav po konzervaci.

Průhled z jižní lodi kostela do hlavní lodi, stav po konzervaci.

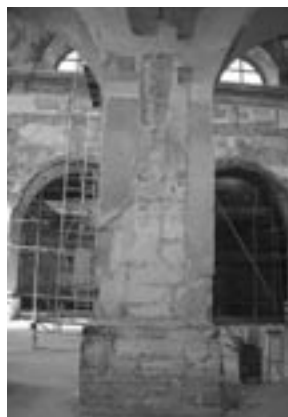
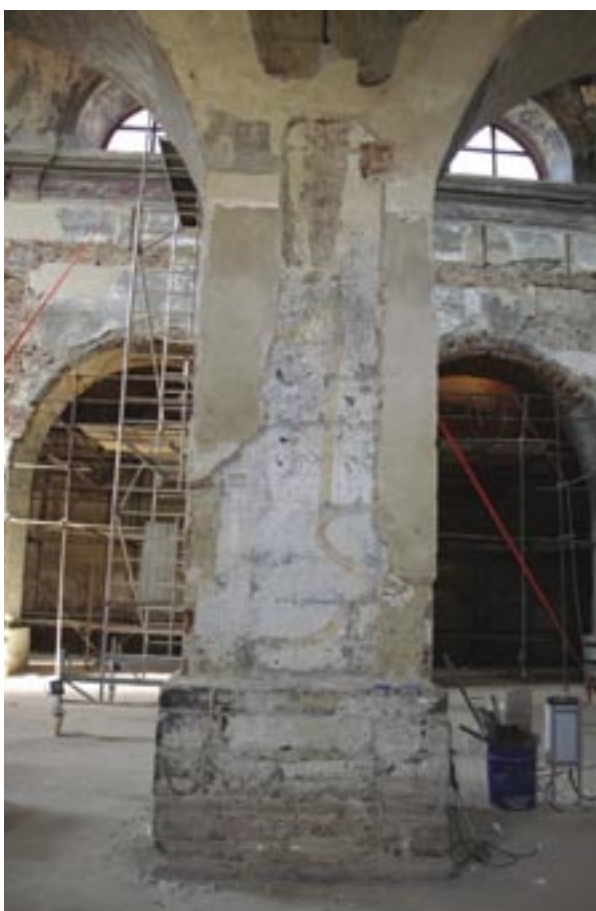
< Ukázka různých časových etap na pilíři: gotické kamenné zdivo, raně barokní iluzivní drapérie, barokní dozdvívka a pozdně barokní figurální zrcadlo.

Ukázka různých časových etap na pilíři: gotické kamenné zdivo, raně barokní iluzivní drapérie, barokní dozdívka a pozdně barokní figurální zrcadlo.
