Rehabilitace secesní fasády domu č. p. 57 ve Dvoře Králové nad Labem

Miloš Kudrnovský, Jiří Kašpar

Realizovaným obnovám fasád předcházela rozsáhlá předprojektová a projektová příprava. Provedena byla jejich laserová a fotogrammetrická zaměření, stavebně historické průzkumy a restaurátorské průzkumy. Tento příspěvek bude věnován obnově průčelí domu č. p. 57.

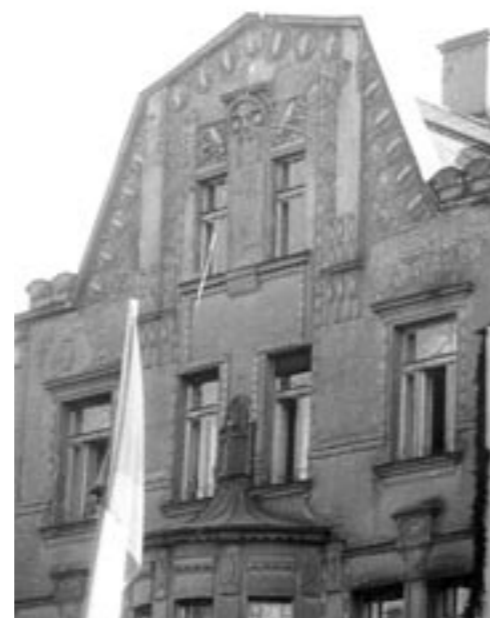
Obr. 4: Dvůr Králové nad Labem, náměstí T. G. Masaryka č. p. 57, detail štukové výzdoby štítu v roce 1960 (foto archiv městského muzea ve DKnL, Geislerova sbírka, 6395-99, Městské muzeum DKnL)

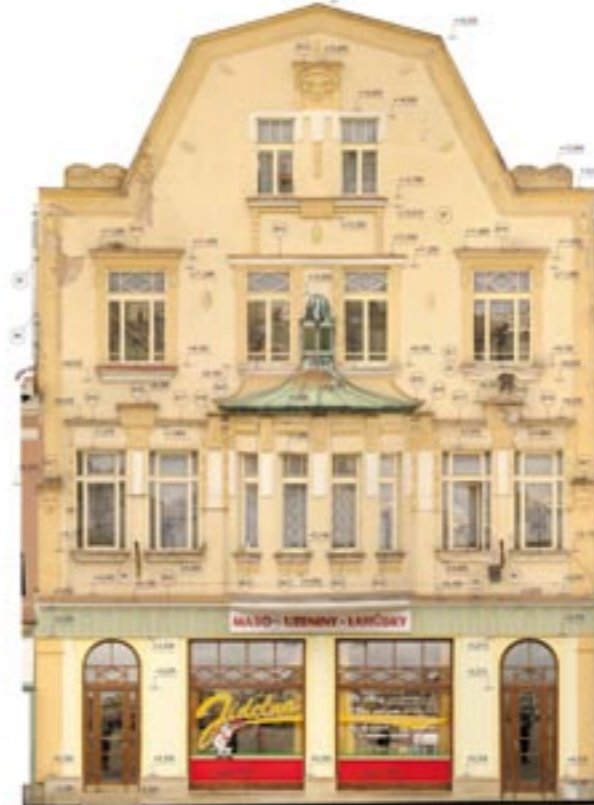
Obr. 6: Dvůr Králové nad Labem, náměstí T. G. Masaryka č. p. 57, fotoplán fasády před obnovou a návrh „nového“ provedení fasády (Kudrnovský M., *Obnova fasád objektu č. p. 57 ve Dvoře Králové n. L., 2012*)

Kombinací studia historických fotografií, stávajících relikvů kdysi skvostné výzdoby a moderních geodetických metod byla objektu postupně projekčně navracena původní podoba z počátku 20. století (obr. 6). Po provedení detailního návrhu fasády (měřítko až 1:1) se mohlo přistoupit k realizaci projektu.

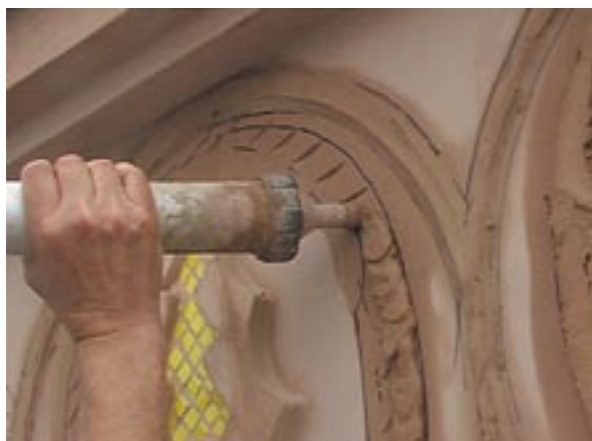
Obr. 9: Dvůr Králové nad Labem, náměstí T. G. Masaryka č. p. 57, průběh modeláže štukové výzdoby štítu (foto J. Kašpar)

Část bohaté štukové výzdoby byla modelována přímo na fasádě. Nejprve byla vytvořena šablona v měřítku 1:1, dle které byly na fasádu vyneseny kontury výzdoby. Podkladní povrch byl následně zdrsňen křížem vedenými zářezy a navlhčen vodou. Na takto připravený povrch byla do požadovaných objemů z výtlačné pistole nanášena jádrová omítka

(obr. 9). Na jádro se tentýž den nanášel stěrkou nebo pistolí probarvený trasový štuk, který se ihned tvaroval lanžetkou do finálního tvaru vytvořením ploch, hran i oblín na jeden zátah. Po zavadnutí byl povrch uhlazen hladkým plochým štětcem (obr. 10). Armatura modelované štukové výzdoby je tvořena adhezní maltou, či nekorodujícími prvky (bambus, nerez, měď).

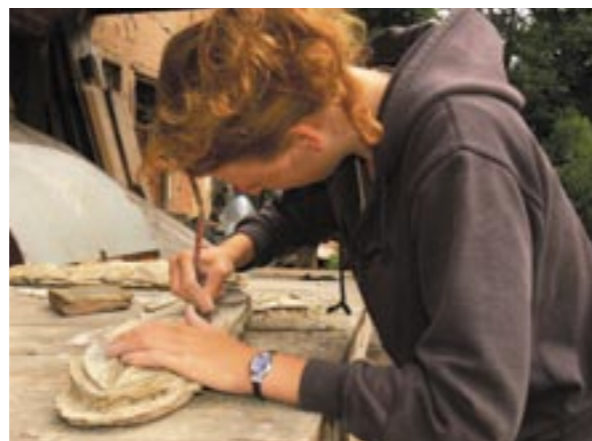
Obr. 11: Dvůr Králové nad Labem, náměstí T. G. Masaryka č. p. 57, čištění původních dílenských prvků od recentních nátěrů (foto J. Kašpar)

Stávající dílenské prvky štukové výzdoby byly kompletně sejmuty a zbaveny druhotných disperzních akrylátových nátěrů pomocí ekologického chemického gelu Dispersionsentferner (neobsahující aromáty).¹⁹ Po očištění byl jejich originální povrch neutralizován a omyt párou (obr. 11). Původní dílenské štukové prvky byly replikovány.²⁰ Do lukoprenové rozmnožovací formy byla nejprve vložena podložka z čerstvé hlíny, v níž byly uchyceny drobné kostky mozaiky (obr. 12). Forma byla poté vylita armovanou maltovou směsí (bambus, měď). Při práci bylo užito cca 24 000 glazovaných kostek různých barev pro výrobu mozaik. Celkem bylo vyrobeno 350 ks odlitků různých vzorů (obr. 13). Prvky byly

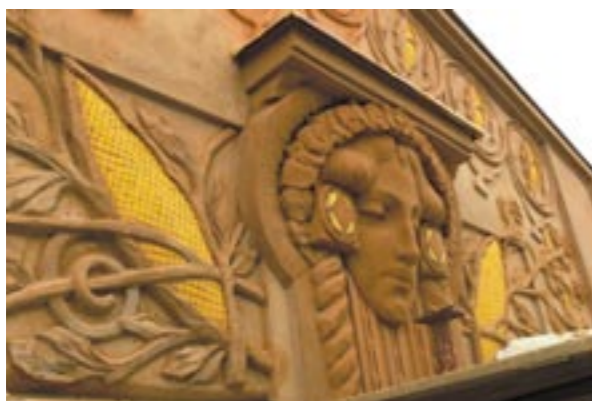
Obr. 10: Dvůr Králové nad Labem, náměstí T. G. Masaryka č. p. 57, průběh modeláže štukové výzdoby štítu (foto M. Kudrnovský)

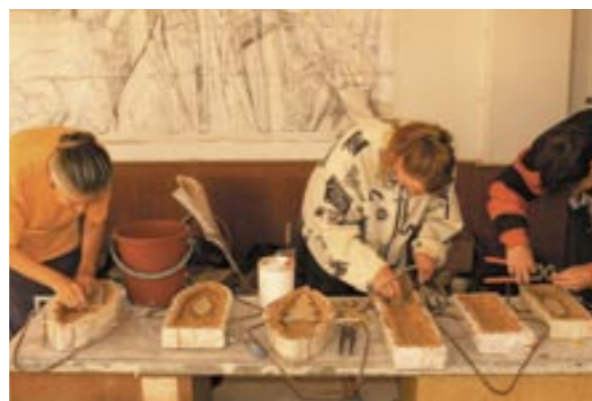
Obr. 12: Dvůr Králové nad Labem, náměstí T. G. Masaryka č. p. 57, výroba nových dílenských prvků štukové výzdoby (foto J. Kašpar)

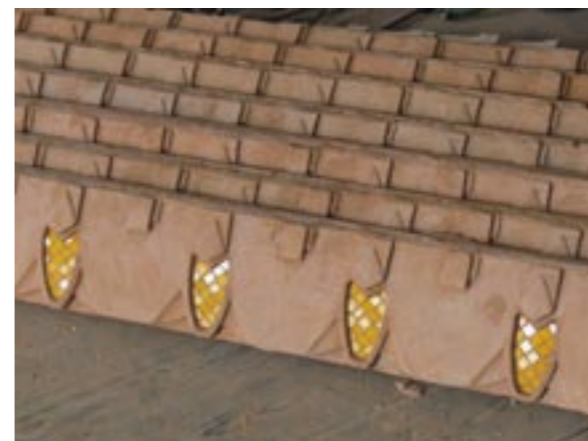
Obr. 13: Dvůr Králové nad Labem, náměstí T. G. Masaryka č. p. 57, nově provedené segmenty římsy s vlysem (foto J. Kašpar)

13 | Žádná z dochovaných říms neměla odpovídající kotvení v nosném zdivu, masivní římsy byly na zdivu lípnuty a jejich

kotvení tvořilo jen několik drobných hřebíků. Nově provedené římsy byly řádně zavázány do zdiva.

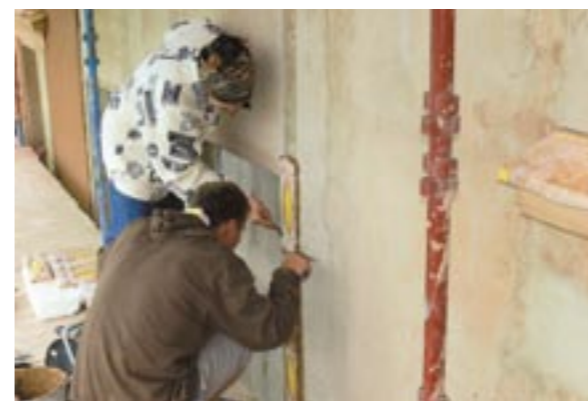
Obr. 14: Dvůr Králové nad Labem, náměstí T. G. Masaryka č. p. 57, osazování dílenských štukových prvků na fasádu (foto J. Kašpar)

na fasádě osazovány do předem vysekaných kapes, nebo byly osazovány přímo na zdrsňelou lícovou omítku, přičemž jeden nebo dva čepy aretují prvek proti nežádoucímu pohybu či odpadnutí (obr. 14). Jako lepidlo byla vždy použita probarvená směs „adhezive mortar tixotropie“¹⁹, kterou je možno ihned po osazení ocizelovat navlhčeným štětcem.

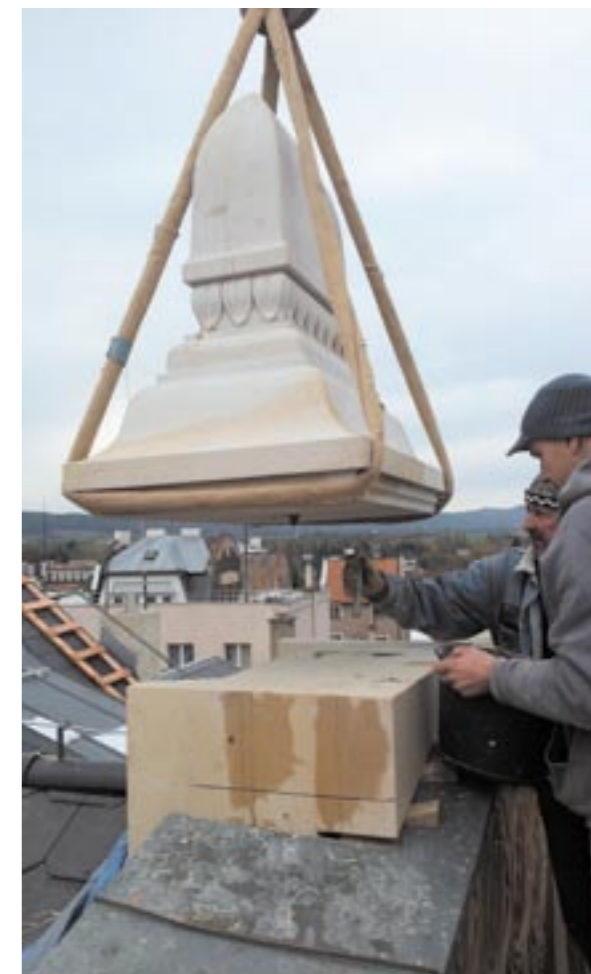
Obr. 15: Dvůr Králové nad Labem, náměstí T. G. Masaryka č. p. 57, osazování pískovcové akroterie (foto J. Kašpar)

Akce byla zakončena doplněním chybějících prvků fasády, jež byly odstraněny historicky nejdříve, ale které zároveň tvoří podstatu architektonického výrazu domu. Těmito prvky jsou vrcholové pískovcové akroterie a výrazná konzola arkýře (obr. 15, 16).

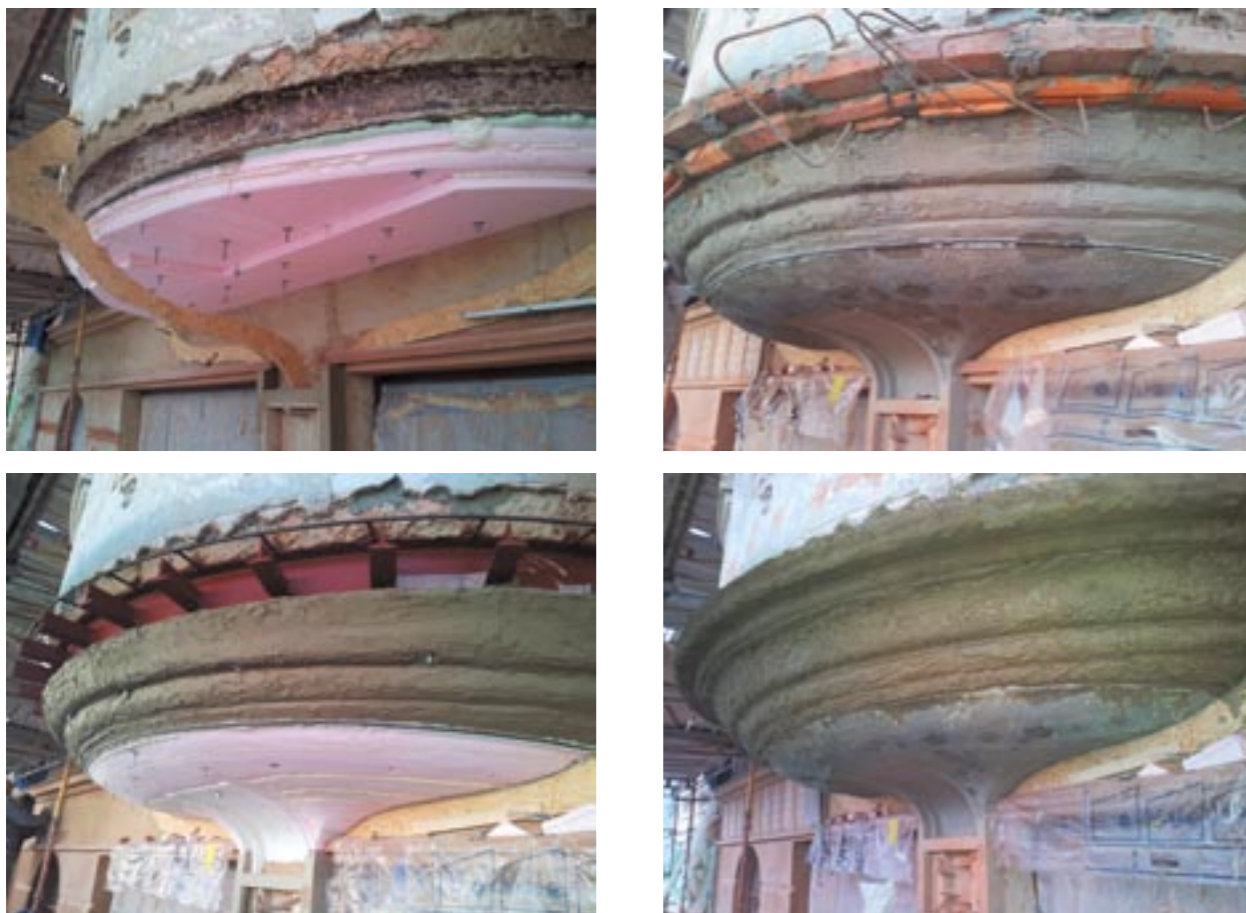
Obr. 16: Dvůr Králové n. L., náměstí T. G. Masaryka č. p. 57, průběh prací na chybějící konzole arkýře (foto J. Kašpar)

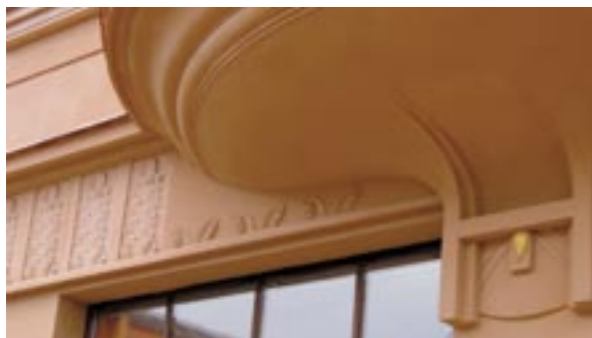
Obr. 17: Dvůr Králové nad Labem, náměstí T. G. Masaryka č. p. 57, detail nově provedené kordonové římsy s výhledem a arkýřové konzoly (foto J. Kašpar)

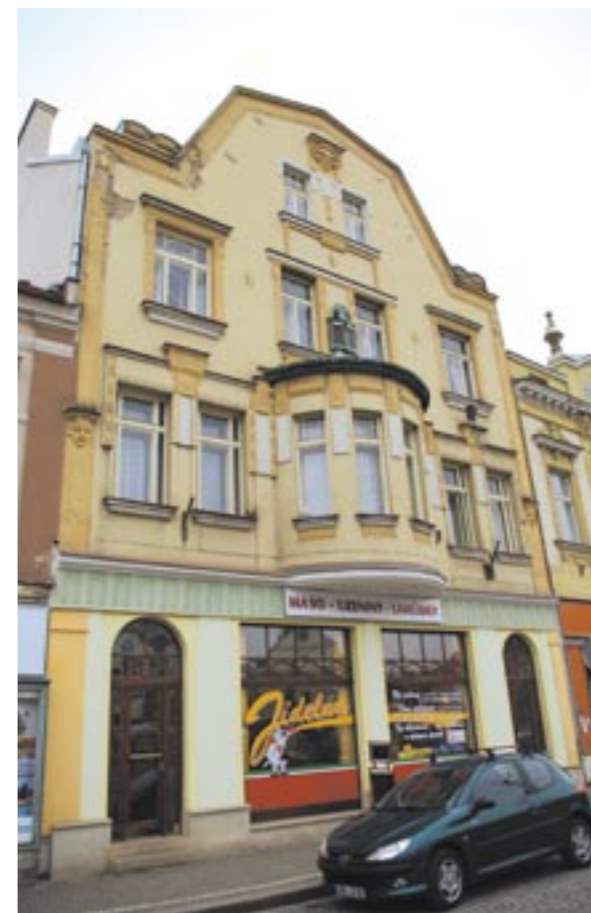
Obr. 18: Hlavní průčelí domu před obnovou v roce 2010 a po obnově v roce 2012 (foto M. Kudrnovský)

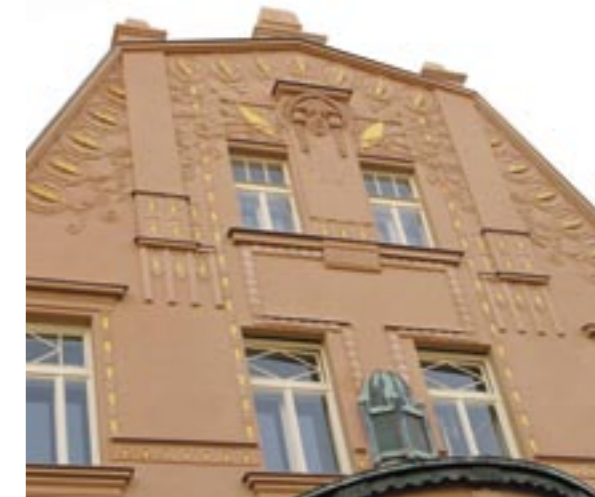
Obr. 19: Detail nově provedené štukové výzdoby štítu (foto M. Kudrnovský)
