Metody čištění plastiky z papírmašé – Boží Hrob

Kateřina Šikolová, Veronika Kopecká | Fakulta restaurování Litomyšl, Univerzita Pardubice

Charakteristika památky

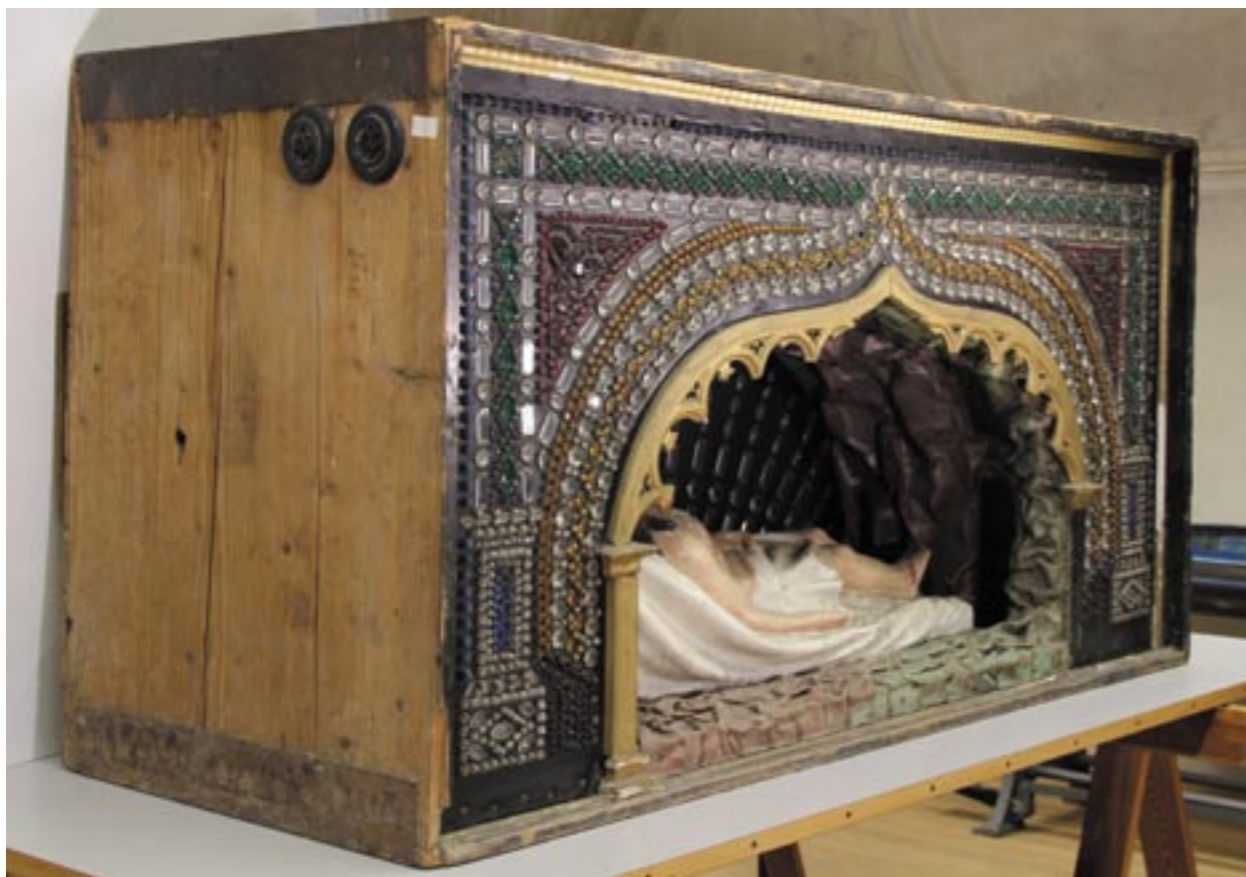
Na základě podrobného průzkumu díla bylo zjištěno několik zásadních faktů a problémů. *Boží hrob* byl v minulosti restaurován, čemuž nasvědčuje průzkum v UV záření, kdy můžeme pozorovat rozdílnou luminiscenci původní barevné vrstvy a přemalby a také pravděpodobně lakové vrstvy. Skutečnost, že se jedná o přemalbu, nám dosvědčí stratigrafické sondy a analýza stratigrafie na nábrusu odebraného vzorku. Dá se říci, že zásah nebyl ideální hlavně na plastice Ježíše Krista, protože vlivem aplikace přemalby pravděpodobně došlo k popraskání barevné a křídlové vrstvy, neboť autor nanášel velmi silnou vrstvu barvy. Ke krakeláži barevné vrstvy mohlo dojít také nepřiměřeným a neohleduplným zacházením

Stav díla před restaurováním

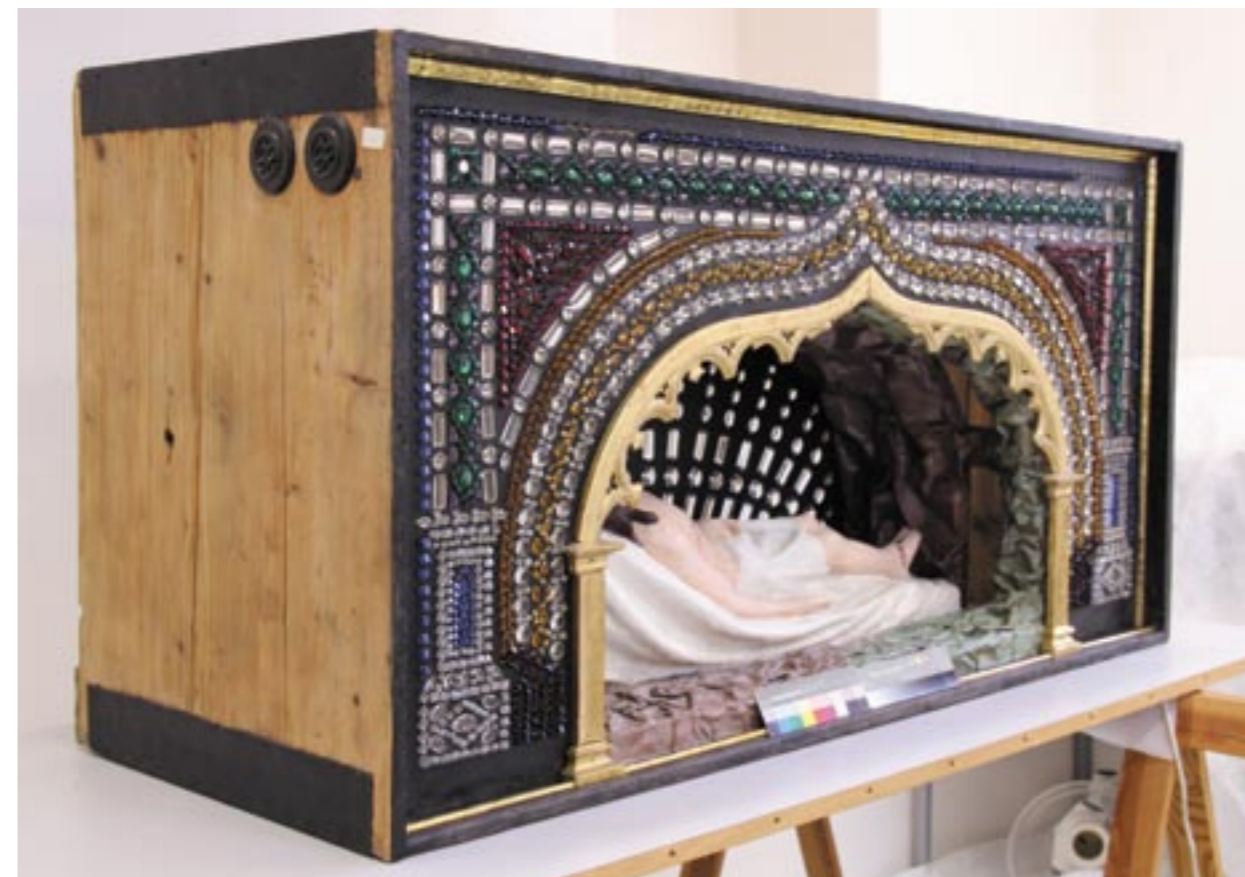
Stav díla po restaurování

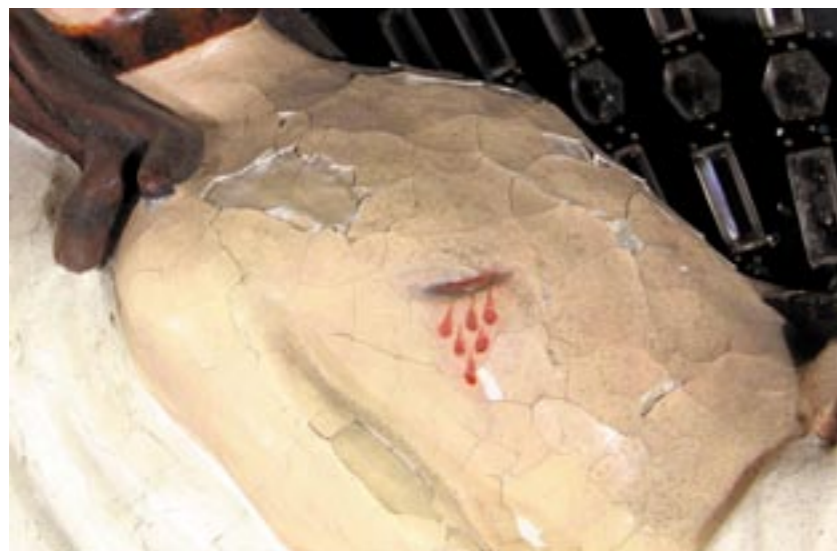
Pod přemalbou na hrudníku Krista byl nalezen tmel, který byl velmi popraskaný a téměř nefunkční. Při otěru docházelo k jeho sprášování a odlupování od povrchu papíru. Tmel byl tvořen poměrně velkými zrnky a podle výsledků analýzy prvkového složení pravděpodobně obsahoval síran

Hrudník Krista
před restaurováním

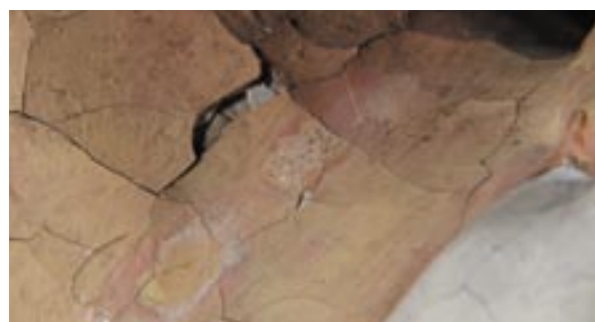
Abychom odhalili, kolik barevných vrstev je přítomno na povrchu těla a lehátka, byly vytvořeny stratigrafické sondy. Sondy byly provedeny na stehně Ježíše Krista S1, u ramene a vlasů S2, v levé horní části lehátka S3, pod kolenem S4, v břišní části S5 a S6. Tyto kroky byly zdokumentovány v denním

Stratigrafická sonda S5 v denním světle

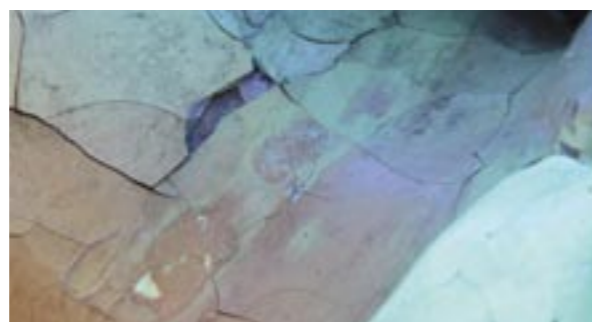
Stratigrafická sonda S5 v UV luminiscenci

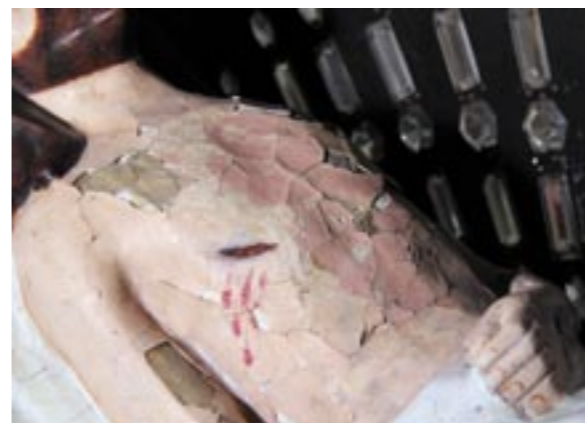
Průběh snímání přemalby v denním světle

Na snímání přemalby byl použit aceton zředěný White Spiritem v poměru 50:50, který podle zkoušek rozpustnosti nejlépe reagoval s touto vrstvou a přitom nenarušoval původní malbu. U roztoků EGME bylo nebezpečí narušení, nebo dokonce rozpuštění původní malby. Protože přemalba byla na některých místech velmi silná, byl k jejímu narušení použit koncentrovaný aceton, který byl nanesen vatovou tyčinkou na povrch, po několika sekundách byl setřen i s přemalbou a poté byl použit aceton ve White Spiritu 50:50 na dočištění přebytečné barvy. Snímání bylo kontrolováno v UV záření, které nám umožňovalo pozorovat různou luminiscenci přemalby a původní malby. Při snímání byly výpary rozpouštědla odsávány TERFU – lokálním extraktorem.

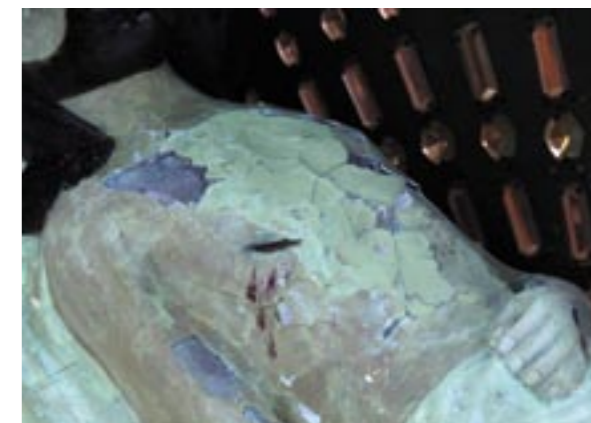
Průběh snímání přemalby v UV luminiscenci

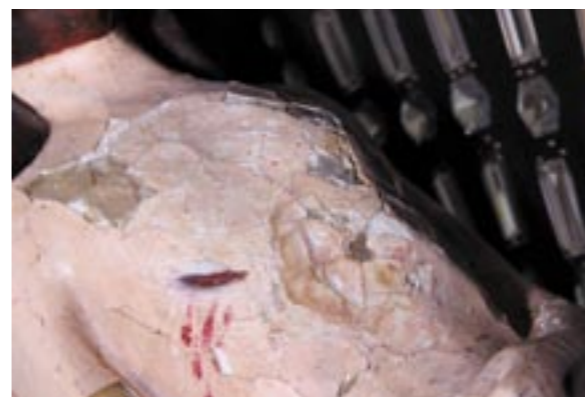
Nepůvodní tmel na hrudníku

vápenatý (sádrovec) a hlinitokřemičitany s organickým pojivem. Po konzultaci s investorem jsme se rozhodli tmel odstranit a na místě ztrát nanést novou křídlovou vrstvu. Tmel byl snímán skalpelem suchou mechanickou cestou.

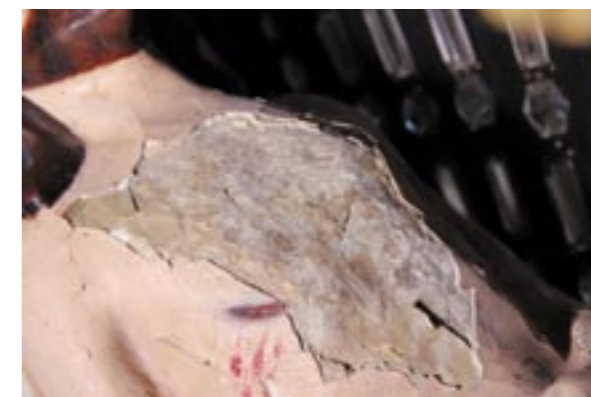
Hrudník po odstranění tmele

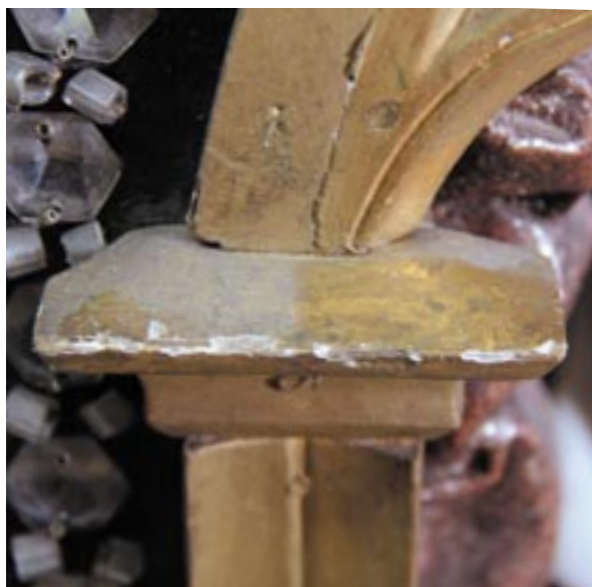
Hlavice levého sloupku během suchého čištění

Zlacené části byly lehce oprášeny vlasovým štětcem a poté zpevněny roztokem 6% želatiny, protože v minulosti se na povrchu vytvořily jemné puchýřky a krakely, u kterých hrozilo odlupování a ztráta fragmentů.

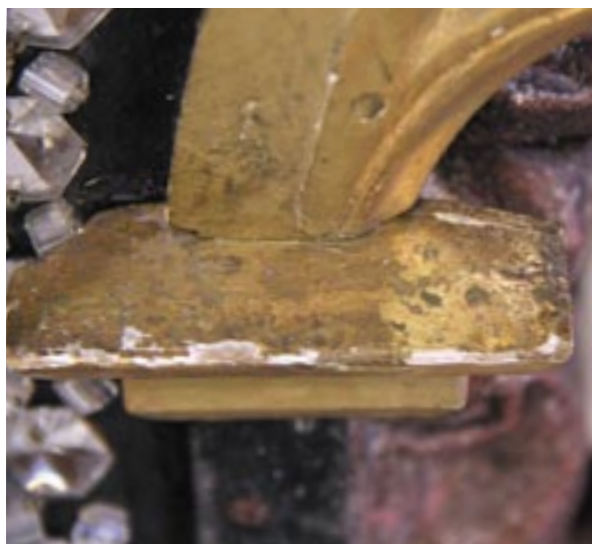
Zkouškám rozpustnosti byl podroben hlavně bronzový nátěr, který byl na zlacení nanášen při jedné z oprav hrobu (White Spirit, etanol, aceton,

Hlavice levého sloupku, zkouška snímání bronzového nátěru

Na odstranění bronzového nátěru bylo použito rozpouštědlo DMF, které nejlépe odstraňovalo bronzový nátěr. Nátěr na lištách s lazurou byl snímán také rozpouštědlem DMF. Zkoušky ředěného roztoku DMF s xylenem, toluenem a White Spiritem byly negativní, vždy docházelo k rozpouštění lazury, nebo nebylo možné odstranit bronzový nátěr. Po domluvě se zadavatelem jsme se rozhodli lazuru odstranit spolu s bronzovým nátěrem a později znovu aplikovat. Při snímání byly výpary rozpouštědla odsávány TERFU – lokálním extraktorem.

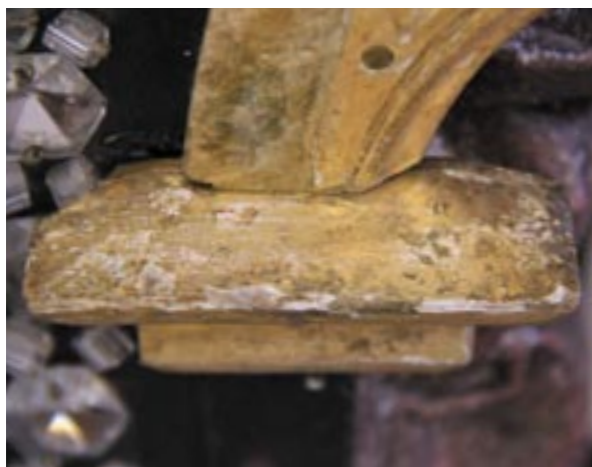
Hlavice levého sloupku po sejmutí bronzového nátěru
