Restaurátorské zásahy na sgrafitové výzdobě severního průčelí Velké Míčovny v Královské zahradě Pražského hradu

Ak. mal. Václav Špale

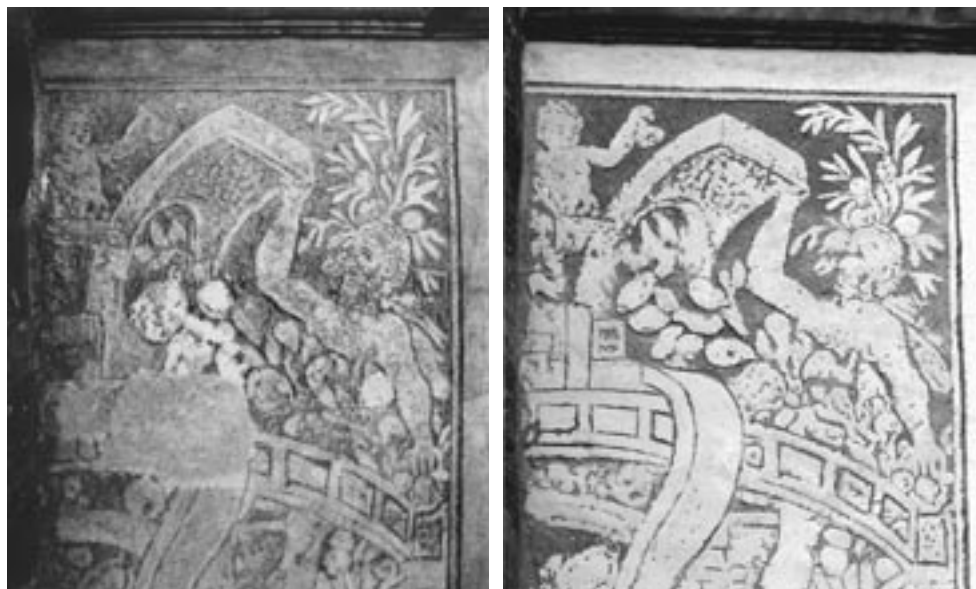
Obrázek 1
6. pole vlevo

fotografie z 50. let 20. stol. a ze současnosti, výrazné ochuzení plasticity dekorů, vytratil se propracovaný obličej mužské figury, deformována je hlava andělíčka.

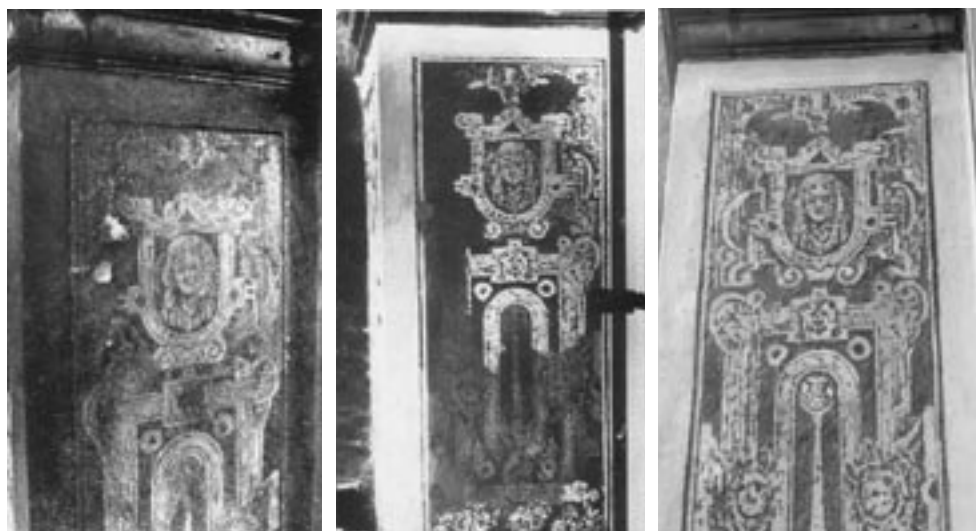
Obrázek 2
7. pole, špaleta vlevo

ukázka postupu, při kterém byl originál nejprve přetřen tmavým tónem bez ohledu na původní povrchy intonaka, a pak následovně opět „vyvolán“, fotografie z 50. let 20. stol. a ze současnosti

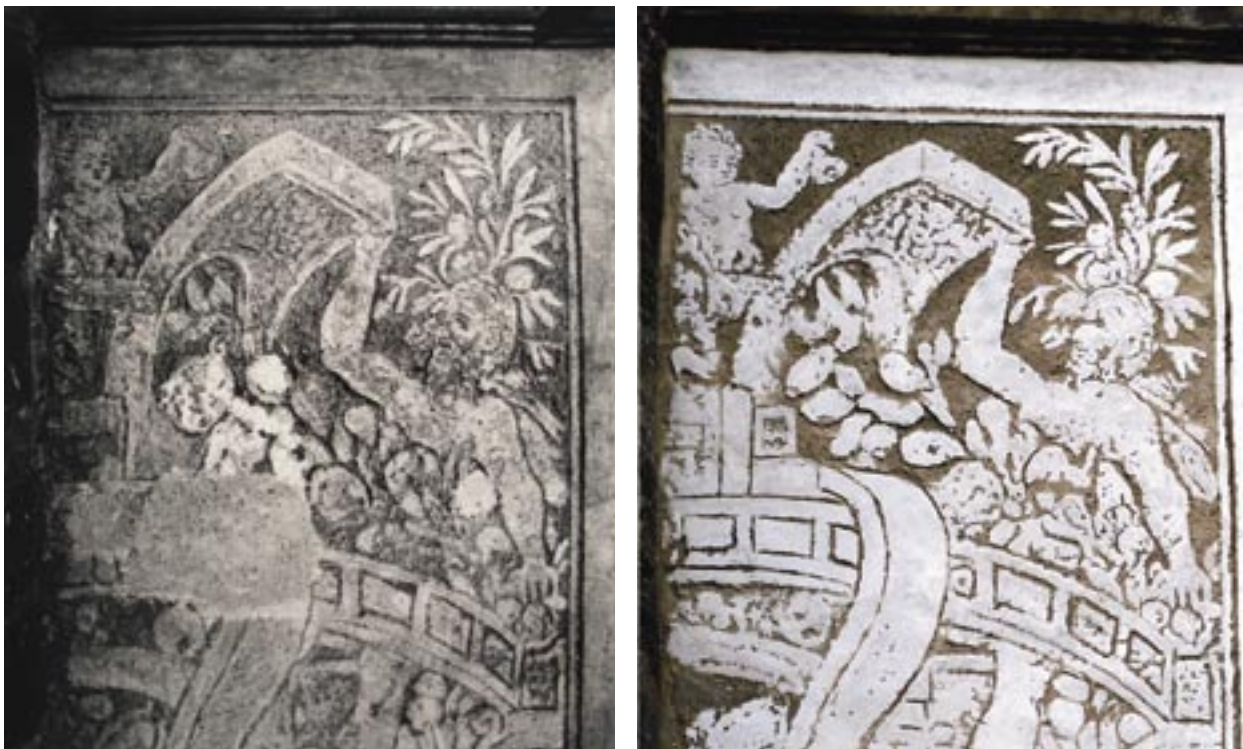
Obrázek 1 – 6. pole vlevo – fotografie z 50. let 20. stol. a ze současnosti, výrazné ochuzení plasticity dekorů, vytratil se propracovaný obličej mužské figury, deformována je hlava andělíčka.

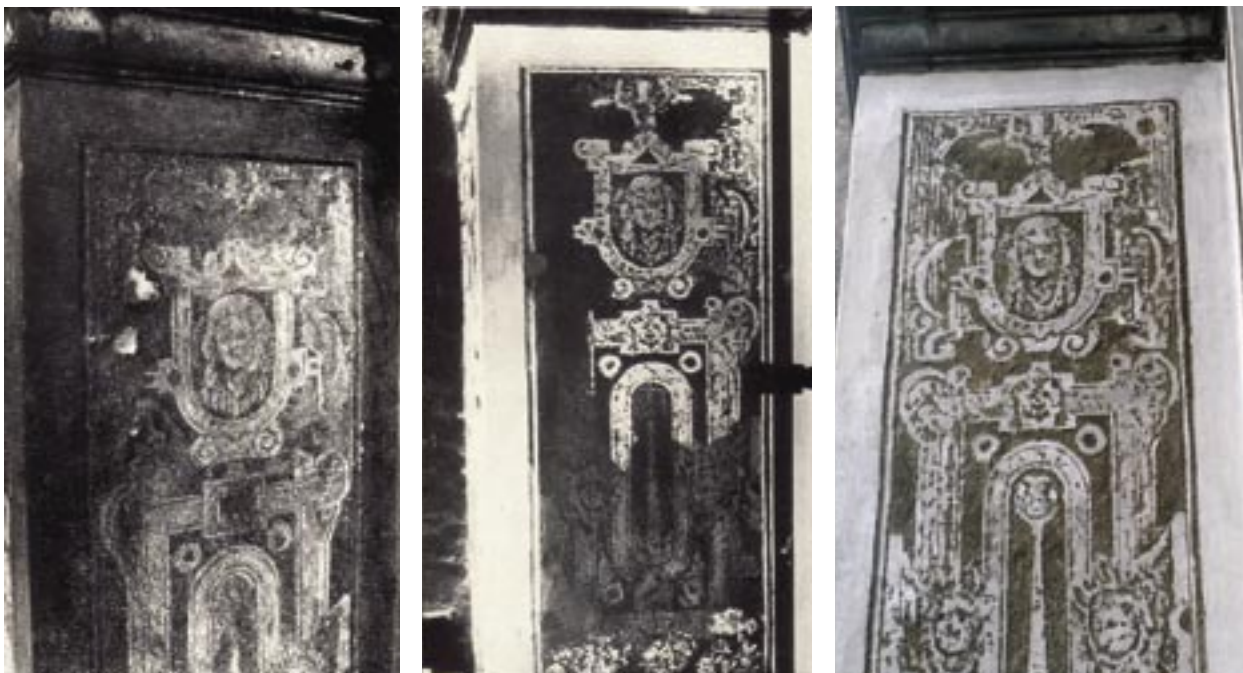
Obrázek 2 – 7. pole, špaleta vlevo – ukázka postupu, při kterém byl originál nejprve přetřen tmavým tónem bez ohledu na původní povrchy intonaka, a pak následovně opět „vyvolán“, fotografie z 50. let 20. stol. a ze současnosti
