Poznámky k nedávnému restaurování výzdoby kaple sv. Barbory ve stejnojmenné věži v areálu Arcidiecézního muzea Olomouc

BcA. Zdenka Lebedová

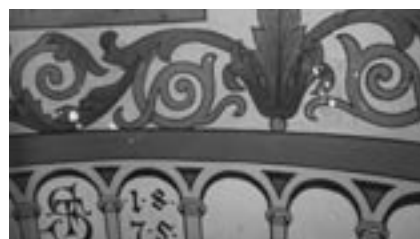
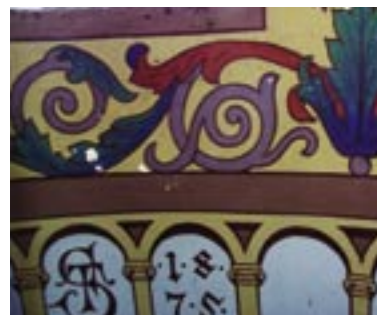
Obr. 2 **Výmalba v lucerně kaple sv. Barbory, detail signatury s datací 1875, 2005.**

Obr. 2 Výmalba v lucerně kaple sv. Barbory, detail signatury s datací 1875, 2005.

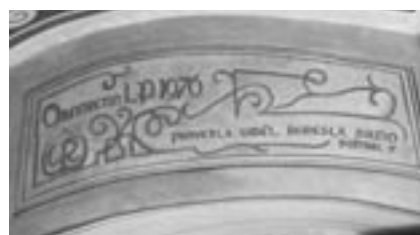
chází v kapli na vstupním záklenku schodiště do kaple sv. Anny: OBNOVENO L. P. 1976. PROVEDLA UMĚL. ŘEMESLA BRNO. DOHNAL F., obr. 3). Nástěnné malby byly přitom zcela přemalovány, přičemž však slohově i tvarově byla původní výzdoba respektována. Technikou těchto přemaleb byla tempera pojená disperzí. Nepřemalovány zůstaly zřejmě jen některé části figur z výjevů ze života sv. Barbory dochované v horní části interiéru kaple, naopak zcela nově byly v přízemí namalovány erby biskupů a arcibiskupů a zmíněný nápis o renovaci. V závazném stanovisku k restaurování této výmalby bylo na základě provedeného průzkumu rozhodnuto, že původní výzdoba – vzhledem ke svému špatnému stavu a obtížné identifikaci rozmezí obou vrstev – není obnovitelná a že předmětem restaurování bude tudíž novější malířská výzdoba z let 1975–76.

Obr. 3 **Nápis o renovaci maleb v roce 1976 nad vstupem ke schodišti do kaple sv. Anny, 2005.**

Obr. 3 Nápis o renovaci maleb v roce 1976 nad vstupem ke schodišti do kaple sv. Anny, 2005.

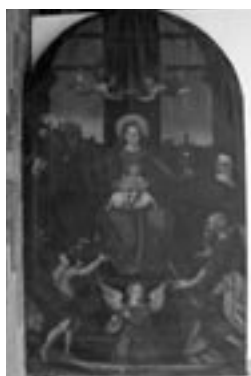
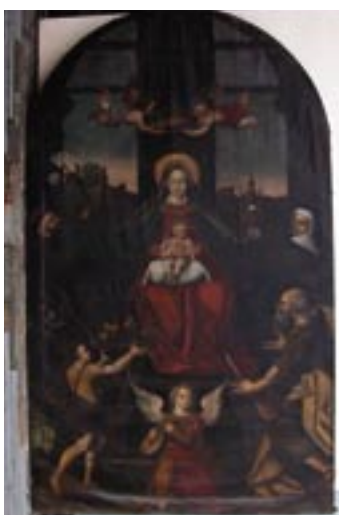
Součástí oltáře pevně osazeného v kapli sv. Barbory je obraz Madony s anděly a světcí. Ztmavlá olejomalba na plátně byla i s rámem sesazena z oltáře a převezena do ateliéru restaurátora (obr. 4). Již při první vizuální prohlídce bylo zřejmé, že obraz byl v minulosti přemalován a plátno opravováno, a byl tedy proveden jeho průzkum. Při něm se ukázalo, že přemalby a opravy jsou celoplošné, navíc vznikly v několika časových etapách. Po sondážním průzkumu bylo rozhodnuto o postupném snímání laku, přemaleb a druhotných zásahů a o obnově nejstarší podoby malby, která se ukázala být mnohem starší než dochovaná podoba kaple z 2. pol. 19. století.

Obr. 4 **Obraz Madony po sesazení z oltáře a rámu, stav před restaurováním, 2005.**

Obr. 4 **Obraz Madony** po sesazení z oltáře a rámu, stav před restaurováním, 2005. (FOTO Z. NOVOTNÝ)

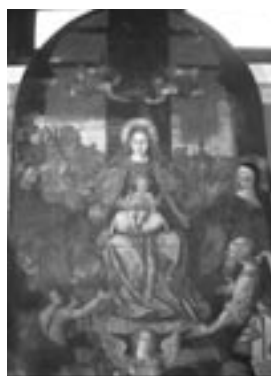
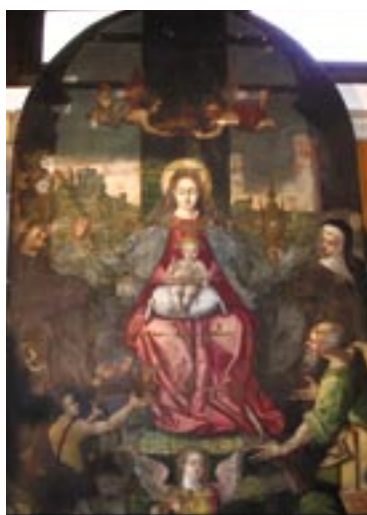
Podklad malby na plátně, sešitém ze tří svislých pruhů, tvořila růžová až růžovošedá vrstva olovnaté běloby s jemnými zrny rumělky a kostní černě, případně minia či okrů. Pak následovala tenoučká vrstva laku a na ní barevné vrstvy vlastní malby, na nejsvětlejších místech až tři pastóznější nánosy. Tato barevná vrstva byla později přemalována především v důsledku poškození – místy byla ztenčena tak, že prosvítal světlý podklad (obr. 5). V místech, kde barevná vrstva chyběla, byly identifikovány novější tmely ze tří časových období – dva starší se objevily zejména v pozadí a zacelovaly poškození plátna i barevných vrstev (obr. 5). Nejmladší tmel, složený z olovnaté běloby a sklovitých částic pravděpodobně síranu barnatého, je možno datovat nejdříve na počátek 19. století.⁶ Byla jím tmelena vodorovná poškození na obraze, způsobená uložením plátna ve srolovaném stavu (obr. 5). Lze se tedy domnívat, že obraz byl po zrušení kaple (nejpozději do roku 1800, viz výše) vyjmut z rámu, srolován a takto na nějakou dobu uskladněn.⁷

Následné celoplošné přemalby byly provedeny na tento nejmladší tmel, byly tedy pořízeny nejdříve v 19. století. Podle stratigrafie pocházejí nejméně ze dvou časových etap – ta nejmladší, celoplošná, byla většinou směsí se zinkovou bělobou. Pochází tedy nejdříve z poloviny 19. století⁸, pravděpodobně je však ještě mladší. Když byla kaple znovu zřizována ve 2. pol. 19. stol., mohl být tehdy srolovaný obraz upevněn na nový rám, pravděpodobně také opraven – restaurován, respektive přemalován, a osazen na zcela nově pořízený oltář. Nasvědčuje tomu jeho původně větší rozměr (cca o 8–10 cm na všech stranách), potvrzený při sejmutí z rámu a nažehlování na nové plátno. Obraz ale také mohl pocházet z úplně jiného místa bývalého děkanství a vůbec nemusel být součástí původní výzdoby kaple.

Obr. 5 **Obraz v průběhu čištění dolních partií od ztmavlého laku a přemalování. V části oblohy jsou v sondách patrné starší bolusové tmely, 2006.**

Obr. 5 **Obraz v průběhu čištění** dolních partií od ztmavlého laku a přemaleb. V části oblohy jsou v sondách patrné starší bolusové tmely, 2006.

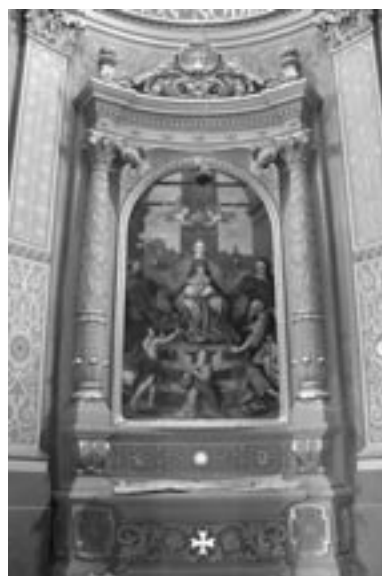
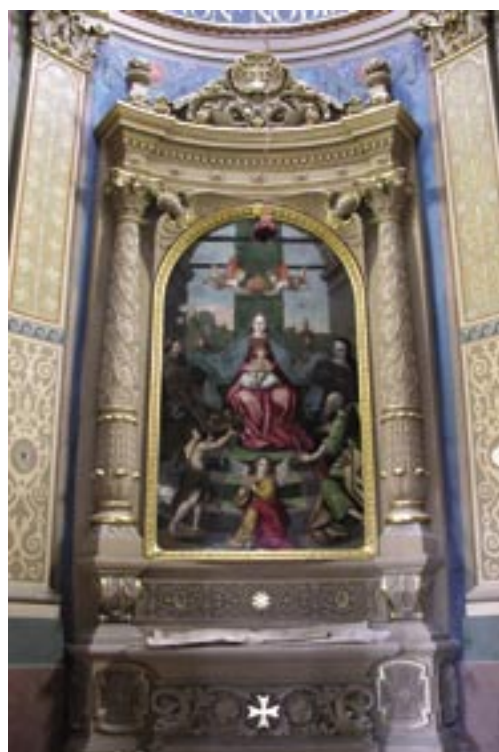
Při pohledu na nově zrestaurovaný obraz na oltáři v kapli (obr. 6) již návštěvníka a bedlivého pozorovatele jistě nepřekvapí například jisté kompoziční nedokonalosti. Z výše uvedených poznatků (zmenšení malby) vyplývá, proč se např. noha sv. Bartoloměje schovává pod zlacený rám, proč má anděl v dolní části obrazu poněkud uřízlý plášť a nohou lehce „našlapuje“ na rám obrazu, nebo proč si světec s lilii jakoby opírá svou hlavu o rám obrazu (obr. 6).

Obr. 6 **Obraz a kaple po restaurování, stav po zpětném osazení na oltář, 2006.**

Obr. 6 **Obraz a kaple po restaurování**, stav po zpětném osazení na oltář, 2006.

Zatímco u nástěnné malby byla nová přemalba z roku 1976 zcela zachována a restaurována, u obrazu došlo k sejmutí všech druhotných laků, přemaleb a většiny tmelů z výše uvedených důvodů. Při rozhodování o postupu obnovy obrazu i výmalby byla v úvahu brána především malířská a umělecko-historická kvalita původních maleb a jejich dochovaný stav, který následně určil i míru rekonstrukcí a retuší. Zatímco původní podoba nástěnných maleb v kapli z 2. pol. 19. stol. zůstane návštěvníkům muzea skrytá, zejména v důsledku špatného dochování, jde u obrazu doslova o jeho „znovuobjevení“. Poškozená původní malba byla po průzkumu shledána jako rekonstruovatelná a její barevný kolorit tak mohl být znovu odkryt a prezentován. Z obrazu odstraněné druhotné úpravy a zásahy však zůstanou zdokumentovány a popsány v restaurátorské zprávě jako nedílná součást historie restaurování restaurovaného obrazu.
