Restaurování a konzervace pozdně gotického vápencového epitafu bratří von Wald ze zámecké kaple v Ebergassing

Petra Pařenicová

Univerzita Pardubice, Fakulta restaurování Litomyšl
& ateliér Christian Gurtner ve Vídni

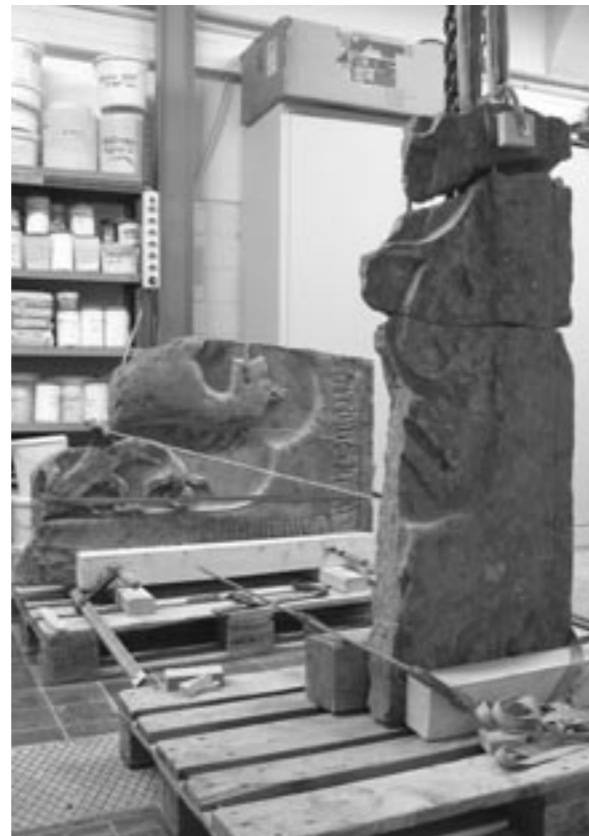
Průběh lepení jednotlivých fragmentů

Po důkladném očištění lomových ploch byly jednotlivé fragmenty na sebe osazeny nejprve na sucho pro vyznačení bodů k vrtání a následně vložení nerezových čepů pro statickou oporu celého lepení. Vrty se prováděly diamantovým vrtákem do hloubky 8 cm z každé strany. Vyvážení ulomených fragmentů, získané podpěrou za použití dřevěných klínů, pak zajistilo naprosto přesný pravý úhel, tzn. zcela rovné a exaktní provedení vrtu. Před samotným lepením byla provedena separace okolí kamene aplikací dvou nátěrů s methylcelulózou, a to v místech lepení jako ochrana před možným vytlačněním lepidla na povrch. Následovalo postupné lepení fragmentů za použití epoxidové pryskyřice Araldit M zahuštěné Aerosilem 380. Až do úplného vytvrdnutí pryskyřice byly slepené části fixovány dřevěnými klíny, stahovými a velkým svěrákem. Lepení drobných úlomků bylo provedeno epoxidovou pryskyřicí Araldit 2012.

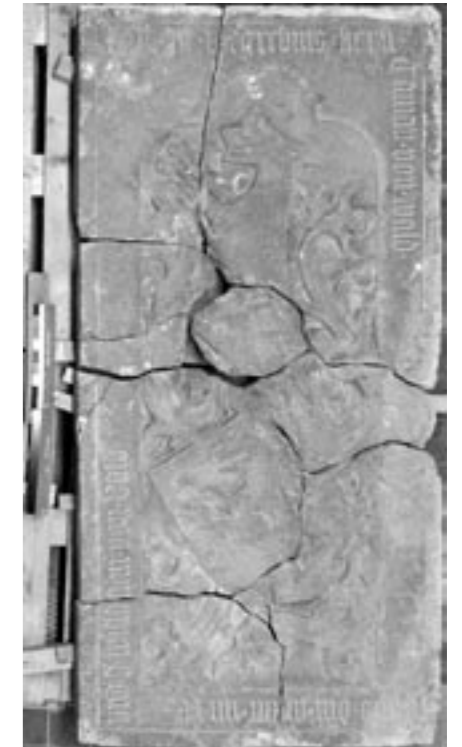
Objekt se nachází v zámecké kapli v obci Ebergassing, Dolní Rakousko. Zde byl epitaf nalezen již ve fragmentárním stavu na podlaze vedle vstupu do kaple, před tím byl však osazený přímo v podlaze. Svědčí o tom dochovaná fotografie i nánosy malty po celé vnější obvodové ploše. Jednotlivé fragmenty byly od sebe zcela odděleny na 11 velkých dílů a 6 drobných částí. Na všech lomových plochách byly zbytky tvrdého spojovacího materiálu, dokládající dřívější opravu. V důsledku spolupůsobení chemických procesů zvětrávání a mechanického namáhání kamene došlo k poškození a mírnému úbytku povrchu horniny. Poškození chemickými procesy se na povrchu kamene projevovalo v podobě důlkových prohlubní a ztrátou původního vzhledu leštěného kamene – zmatnění až zdrsnění leštěného povrchu, čímž kámen získal podstatně světlejší vzhled a zároveň byla potlačena původní barevnost. V rámci mechanického procesu zvětrávání zde docházelo ve strukturálně oslabených místech vápence k bobtnání jílových minerálů a vytváření „šupin“, respektive k odlupování vnější povrchové oblasti kamene. Dále pak byly na povrchu kamene usazené různé nečistoty – prachové depozity, zbytky malt, místy se vyskytovaly mastné a rezavé skvrny. Po předběžném zkompletování fragmentů k sobě byla zjištěna větší tvarová ztráta kamene. V místech rozlomení a na hranách epitafu byla nalezena četná mechanická poškození.

Stav před restaurováním

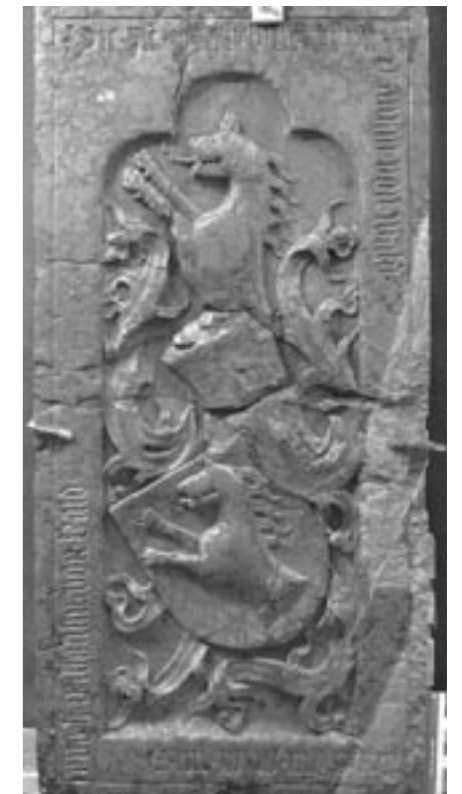
Stav po restaurování

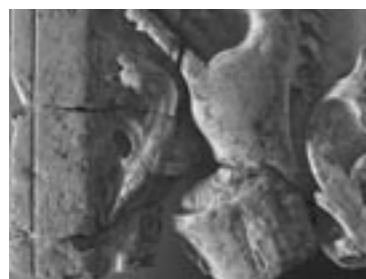
Středová část epitafu před povrchovou úpravou a tmelením

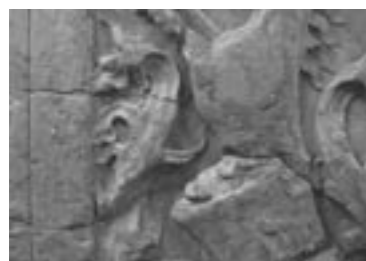
Po povrchové úpravě a tmelení

Na základě měření rozdílů barevnosti na vzorcích spektrofotometrickou metodou a testů umělého stárnutí UV zářením byly vyhodnoceny prokazatelně jako nejlepší vzorky ošetřené 20% Lukosilem M130 a 20% Veropalem UV60 – řada 10/1 a 10/2 (varianta Paraloidu B72 + UV absorbér a UV stabilizátor). Po zkouškách nátěrů vybraných prostředků na zkušebních plochách přímo na epitafu bylo provedeno vyhodnocení optického vzhledu. Jako nejvhodnější z hlediska optických vlastností i s přihlédnutím se ke všem výsledkům laboratorního testování a měření byl celý objekt nakonec opatřen 20% roztokem silikonové pryskyřice Lukosil® M130 v xylenu jako rozpouštědla. Prostředek byl aplikován nátěrem. Příliš výrazně lesklý povrch kamene po nanesení prostředku byl setřen suchým štětcem, čímž se docílilo sjednocení vzhledu povrchu kamene do matného pololesku.

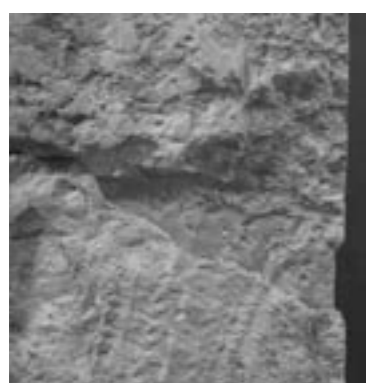
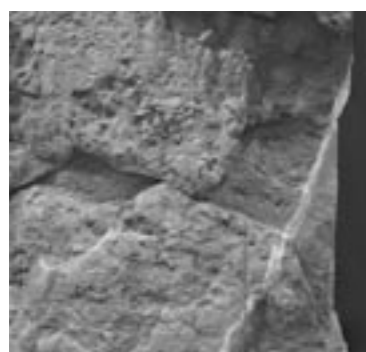
Detaily doplnění chybějících poškozených míst

Doplnění poškozených resp. chybějících míst bylo provedeno až v samotném závěru po celoplošném ošetření objektu finální povrchovou úpravou s přihlédnutím k výslednému prohloubení barevnosti. Na základě četných zkoušek tmelové hmoty byly vybrány vzorky, jež odpovídaly co nejméně původnímu materiálu kamene. Rozhodující byla především vnitřní struktura, která sledovala jemnozrnnost, jakož i znovu obnovená barevnost tmelem opatřovaného kamenného bloku. Aby epitaf působil uceleně a nebyla narušena, ale podpořena autenticita původní originální hmoty materiálu, bylo zvoleno pouze konzervační tmelení 5 mm pod úroveň od okrajů v místech, která esteticky narušují vyznění celku. Tmely měly být pouze scelující, nikoliv rekonstrukční, se snahou o minimální intervenci na dosažení homogenizace celkového vzhledu díla. Zvolené tmely byly na bázi dvousložkové epoxidové pryskyřice – Araldit M (100%) probarvované ve hmotě kombinací několika druhů drceného kamene (300%) s přidávkou Aerosilu 380 (1%). Nakonec byly zajištěny okraje odlupujícího se materiálu (šupin) z povrchové oblasti. Materiál tmelu byl nanášen špachtlí, po vytvrdnutí byl na některých vyžadovaných místech (leštěný povrch) kamenicky opracován.

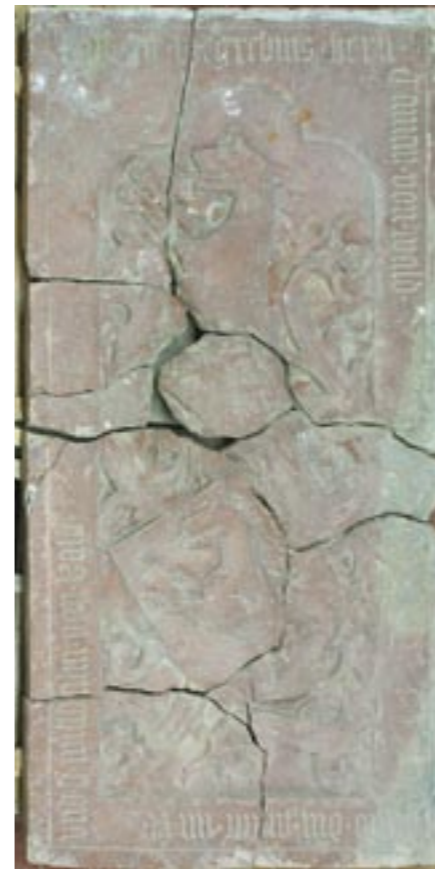
Stav před restaurováním

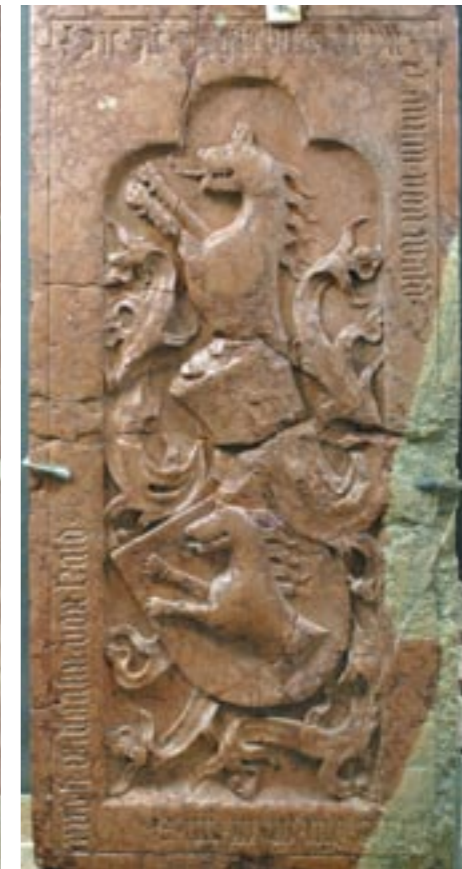
Stav po restaurování

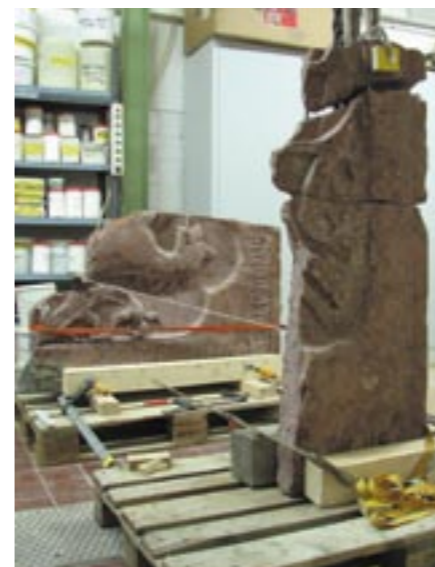
Průběh lepení jednotlivých fragmentů

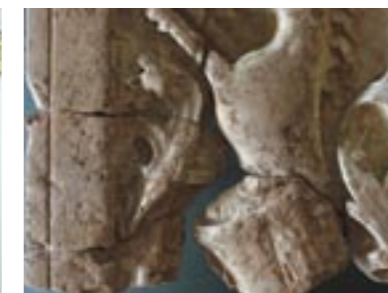
*Středová část epitafu před
povrchovou úpravou a tmelením*

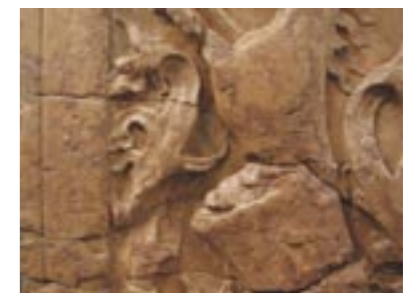
*Středová část epitafu
po povrchové úpravě a tmelení*

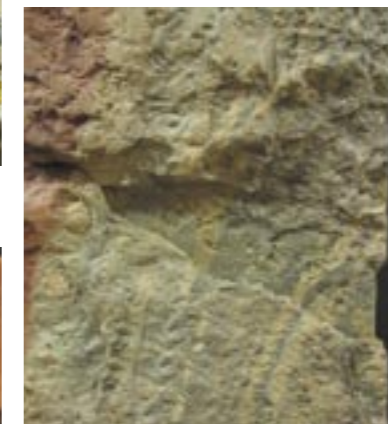
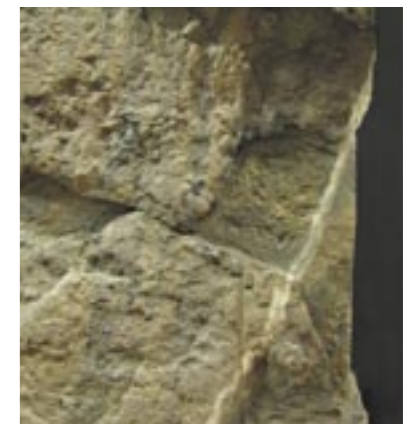
Detaily doplnění chybějících poškozených míst
