## Historické a současné přístupy k restaurování Kamenné kašny v Kutné Hoře

Jakub Ďoubal

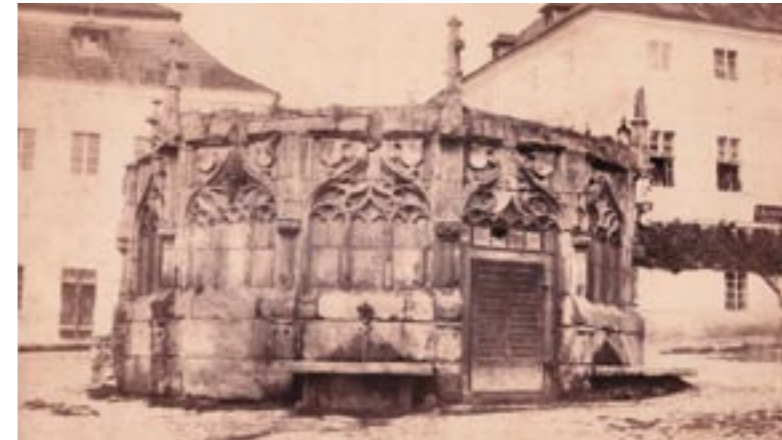
Archivní fotografie A. Groll, 1856 – stav před puristickou rekonstrukcí

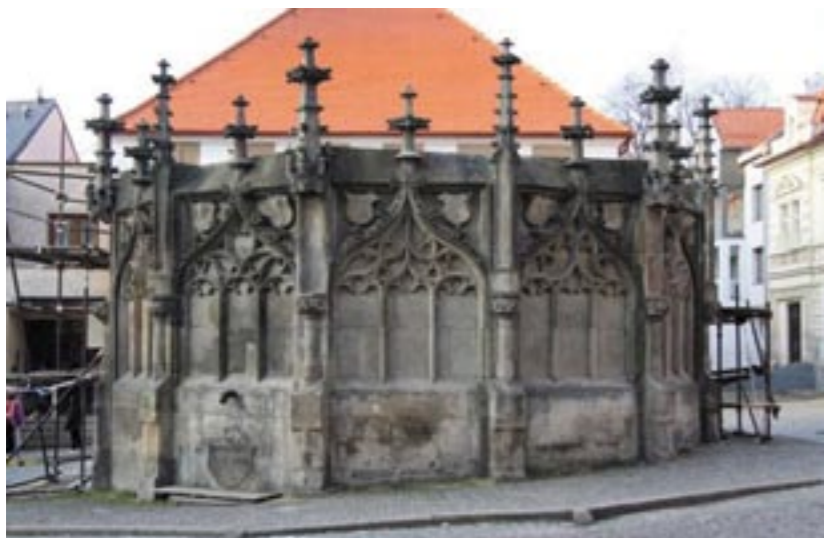
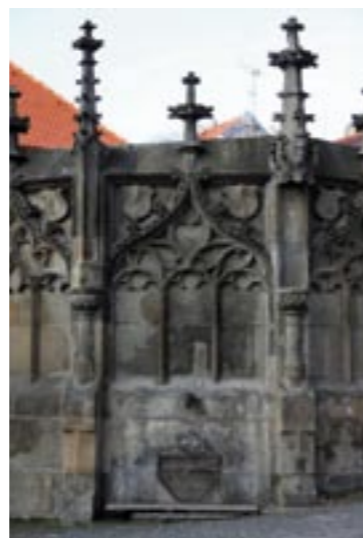
Právě koncepce obnovy z 90. let, provedená v materiálech v té době dostupných a standardně používaných, přinesla do dnešních dnů celou řadu problémů. Ve snaze obnovit původní krásu kašny se všemi jemnostmi architektonických detailů, byl povrch prakticky úplně přetažen více či méně silnou vrstvou tmelu nebo šlikru. V této vrstvě byly rekonstruovány hladké povrchy i hrany profilace. Vzhledem k tomu, že celá rekonstrukce byla zřejmě vedena snahou potlačit důsledky korozních procesů a obnovit celistvost architektury, byl na závěr celý povrch opatřen sclující barevným nátěrem. Bohužel korozní procesy probíhající v kameni nebylo možné zastavit, neboť nebylo a ani nemohlo být zamezeno přístupu vody k památce. Důsledkem popsáného stavu bylo jednak to, že povrch opatřený tmely a nátěry působil po uplynutí několika let značně uměle. Navíc pod uzavřeným kamenem nekontrolovatelně probíhal rozpad kamene. Postupně docházelo až

k oddělení tmelů a odhalení zcela rozpadlého kamene urychleného výrazně zvýšenými obsahy vodorozpuštěných solí nahromaděných pod uzavřeným povrchem. V tomto stavu se nalézala Kamenná kašna před započítáním restaurátorských prací v roce 2009.

Stav před restaurováním, 2010

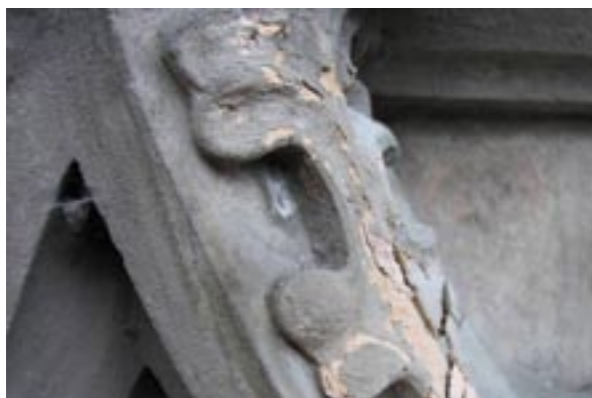
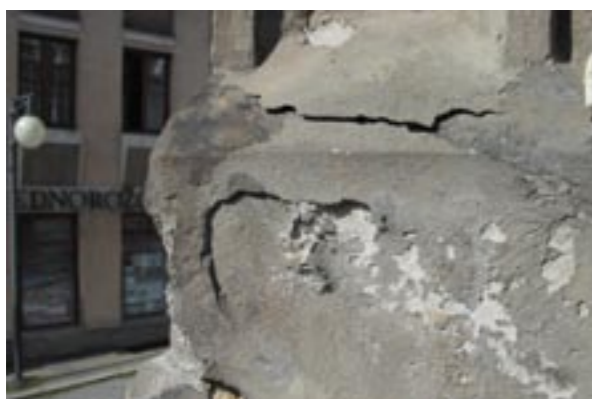
Stav před restaurováním, 2010 – rozpad kamene pod tmely

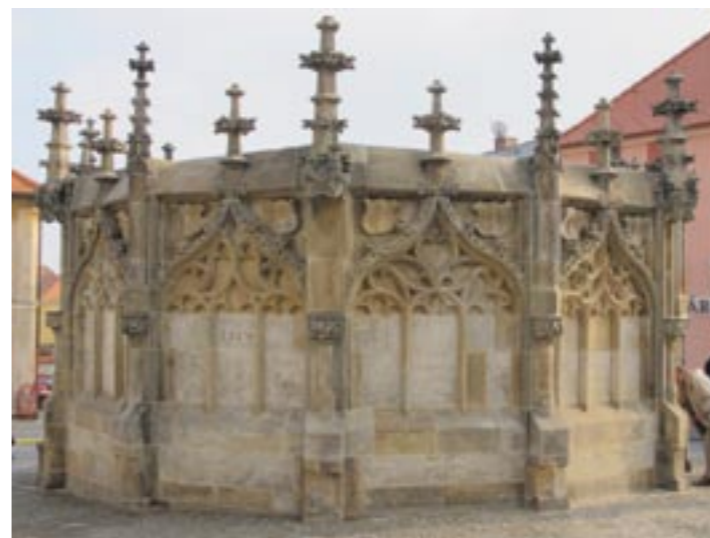
Stav po restaurování, 2011
