Mobiliář kaple sv. Isidora v Křenově

Mobiliari of the Chapel of St. Isidore in Křenov

Hana Čobanová | Josef Čoban
restaurátoři

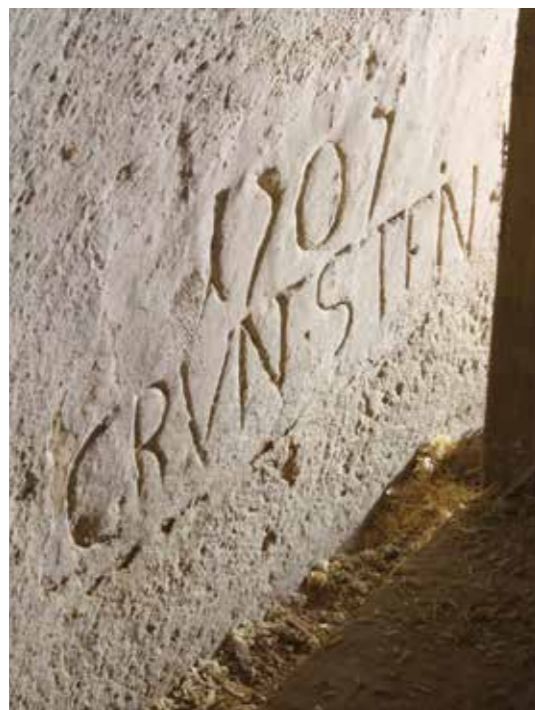
3. Nález dobového nápisu ke vzniku objektu – „GRUNTSTEIN 1707“ – na rubové straně menzy nad podlahou. Foto H. Čobanová, 2013.

V interiéru kaple se na zadní straně menzy, při podlaze, dochovala memorálie, která snad překrývá skutečnou lokaci základního kamene. Ve fragmentu omítky je zde ve dvou řádcích vyryté sdělení – GRUNTSTEIN a nad ním vročení 1707.

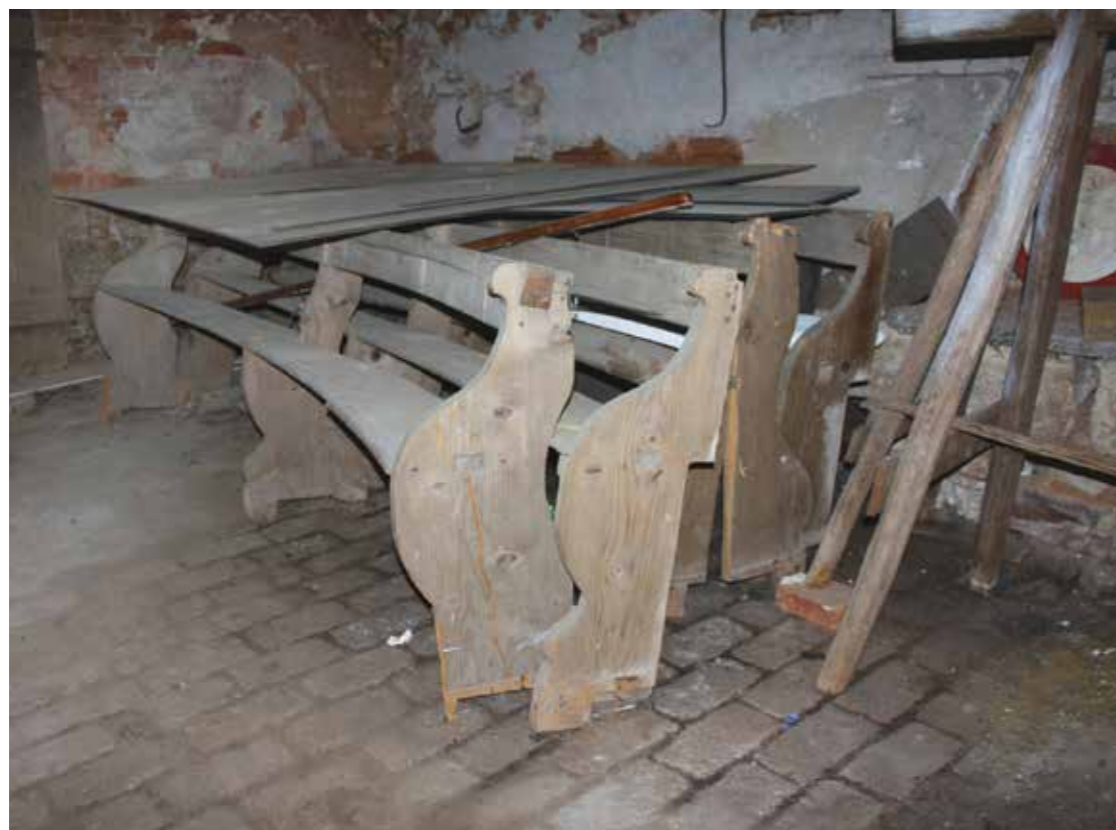
4. Nálezová situace v roce 2013 – způsob uložení části mobiliáře mimo interiér kaple (na snímku část dřevěných prvků bez polychromie). Foto H. Čobanová, 2013.

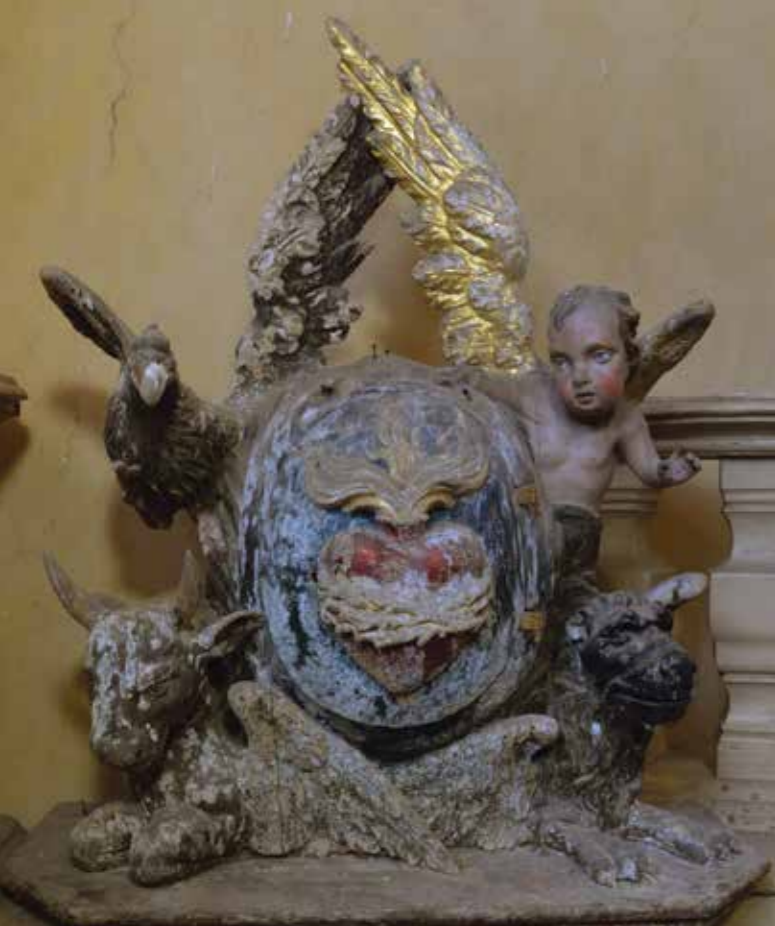
5. Nálezová situace v roce 2013, oratoř křenovského farního kostela – stav dochování tabernáku (zde bez vrcholového kříže), s jasně patrným rozsáhlým biologickým napadením. Foto J. Čoban.

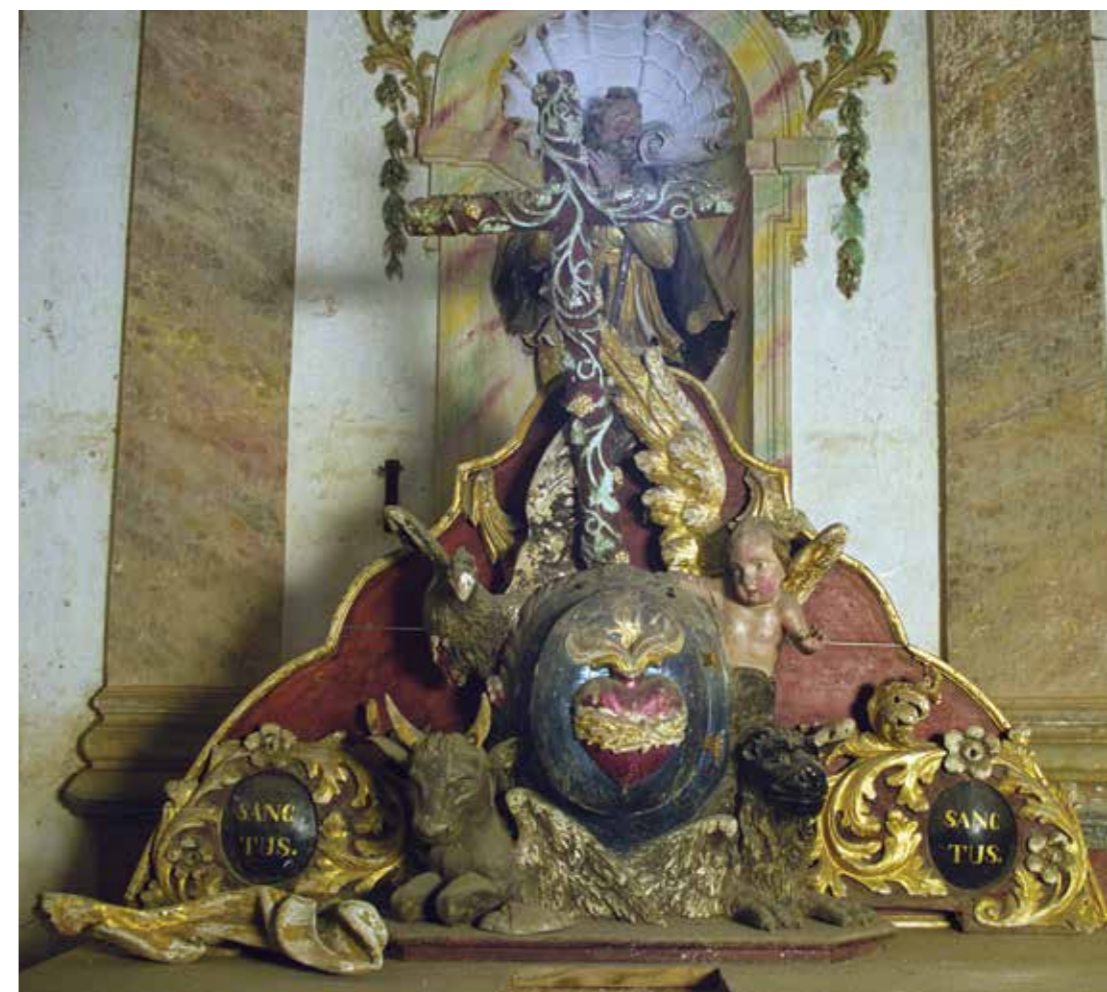
6. Stav komponent oltáře na menze a za ní v roce 2003–2004, před demontáží a transferem částí oltáře mimo kapli. Výřezy foto, autor J. Švadlenka, XI./2003, fotoarchiv NPÚ ÚOP v Pardubicích, č. barev. neg. 142010.

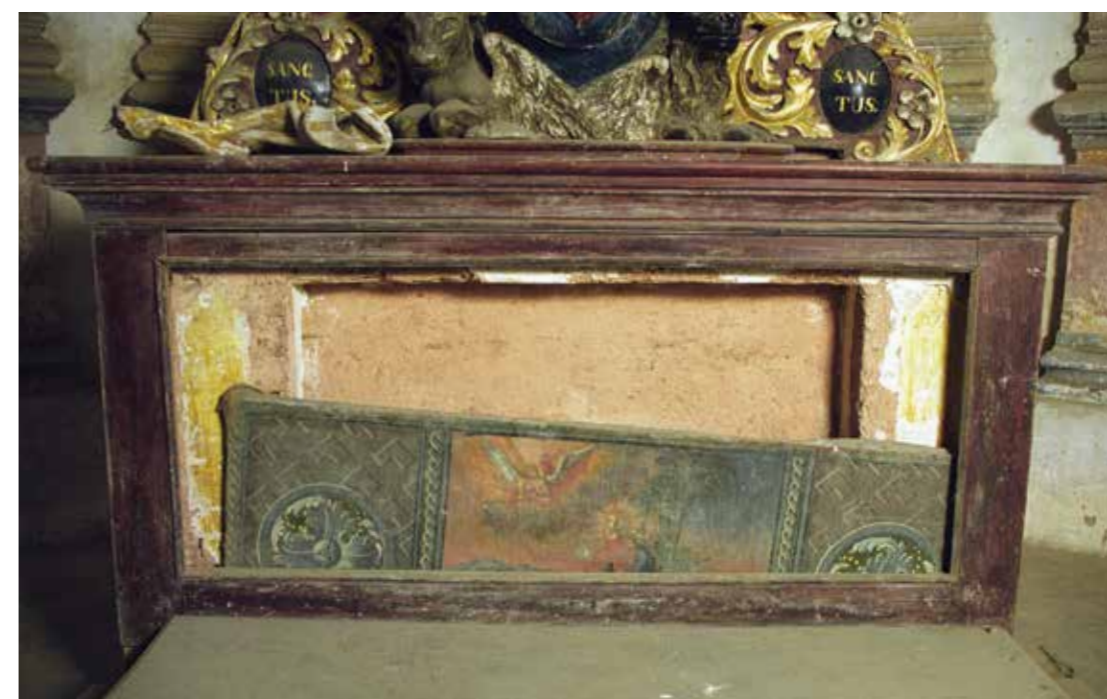
7. Stav průčelí oltářní menzy v roce 2003–2004, před demontáží a transferem částí oltáře mimo kapli. Výřezy foto, autor J. Švadlenka, XI./2003, fotoarchiv NPÚ ÚOP v Pardubicích, č. barev. neg. 142009.

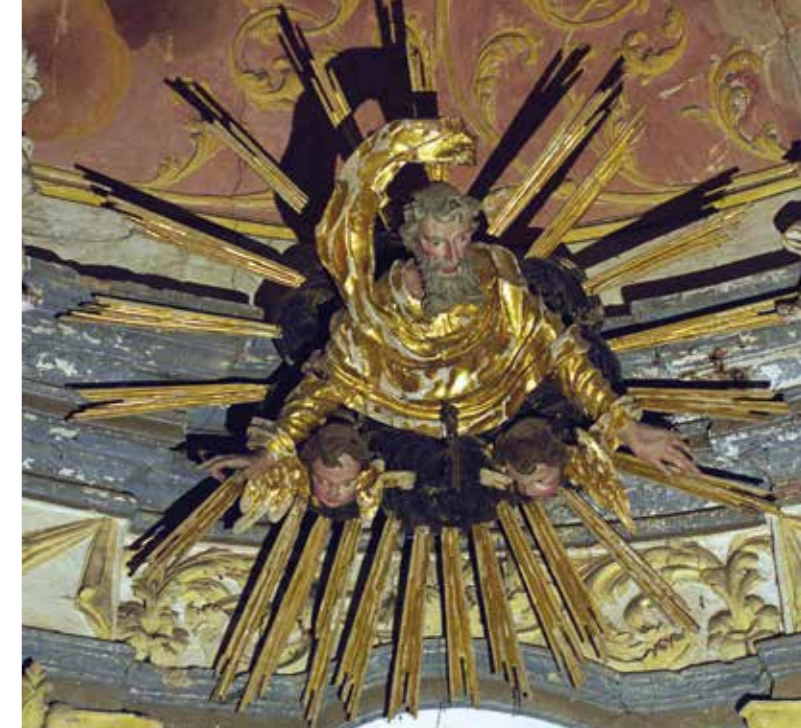
9. Polychromovaná dřevorezba sousoší Boha Otce, stav v roce 2003–2004 před demontáží a transferem částí mobiliáře mimo kapli. Výřez foto, autor J. Švadlenka, XI./2003, fotoarchiv NPÚ ÚOP v Pardubicích, č. barevného neg. 142012.

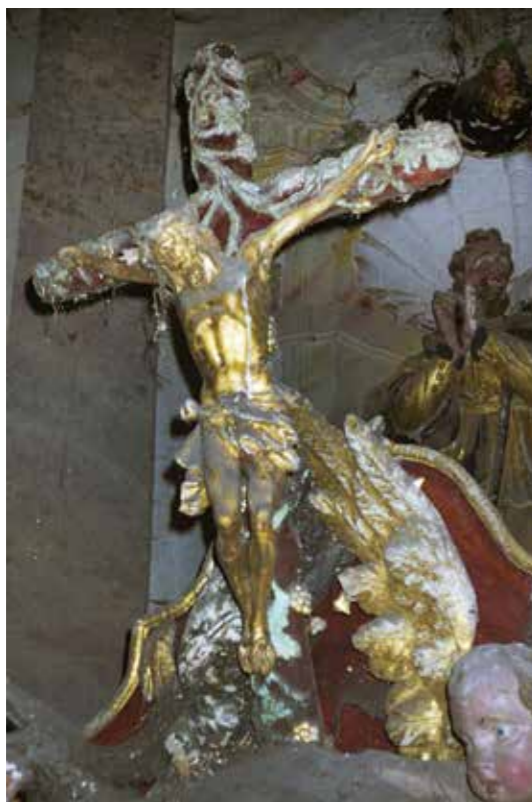
10. Dnes nezvěstný korpus Krista na kříži tabernáku, ukázka z posledních záběrů zachycujících prvek na místě, na přelomu let 1996–7, a poprvé barevně. Vpravo nahoře, v šambráně V niky, je zachycena hlavička andílka na obláčích, hypoteticky původně příslušející k sousoší Boha Otce. Výřez foto, restaurátorka H. Kostelníčková, nyní Bilíková.

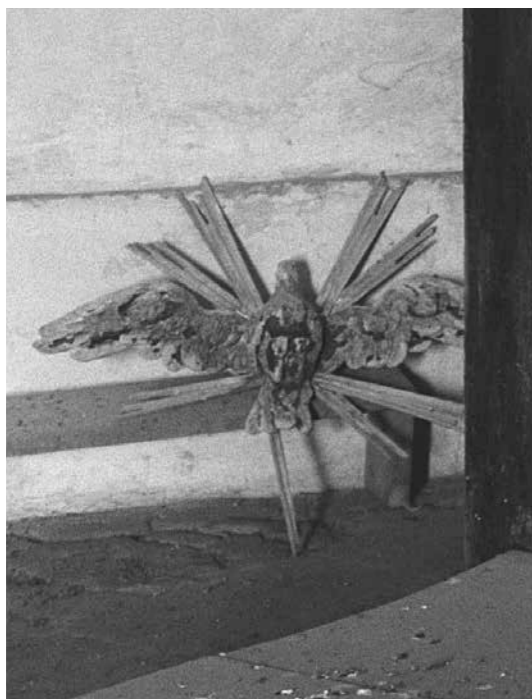
11. Nezvěstná původní Holubice Ducha Svatého – součást sousoší Boha Otce, zachycená zde na podlaze severně od menzy (dnes nahrazena rekonstrukcí). Výřez foto z VI./1977, M. Kolegar, fotoarchiv NPÚ ÚOP v Pardubicích, č. ČB neg. 60852.

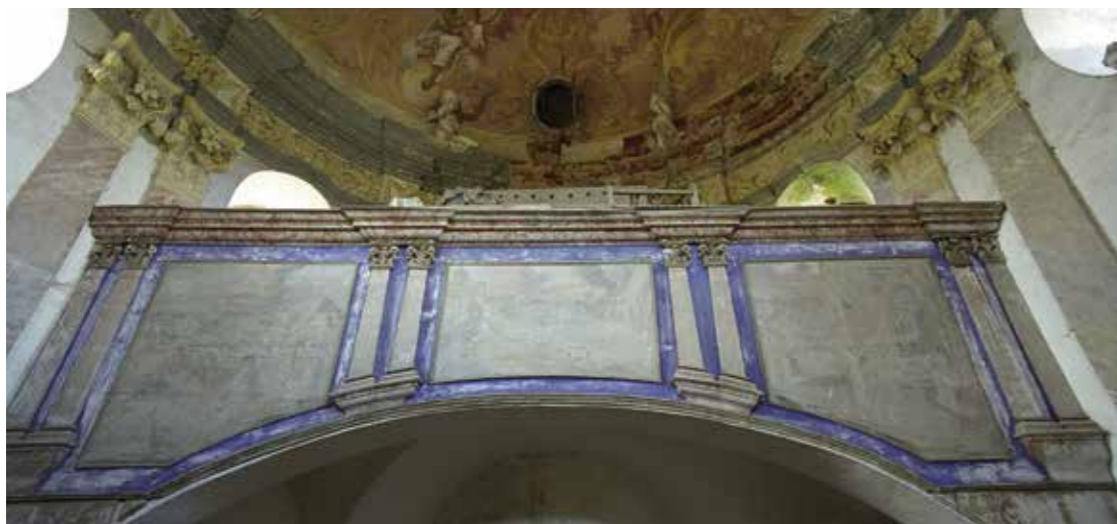
12. Pohled západním směrem – do kupole s otevřenými dvířky servisního otvoru a na část průčelí kruchty. Stav v roce 2003–2004, tj. před demontážemi a transferem částí mobiliáře mimo kapli. Výřezy foto, autor J. Švadlenka, XI./2003, fotoarchiv NPÚ ÚOP v Pardubicích, č. barevného neg. 142047.

Během restaurování, při zvažování rekonstrukce značně poškozené malby servisních dvířek v kupoli, jsme si od průzkumů v UV a IR záření slibovali zviditelnění podkresby dekoru. Přes částečné úspěchy u obou použitých metod nedošlo k dostatečné vizualizaci potřebných informací. Malba se zvýraznila více při mokřém čištění povrchu, a ani to nebylo postačující. Rozhodli jsme se proto prezentovat její fragmentární stav.

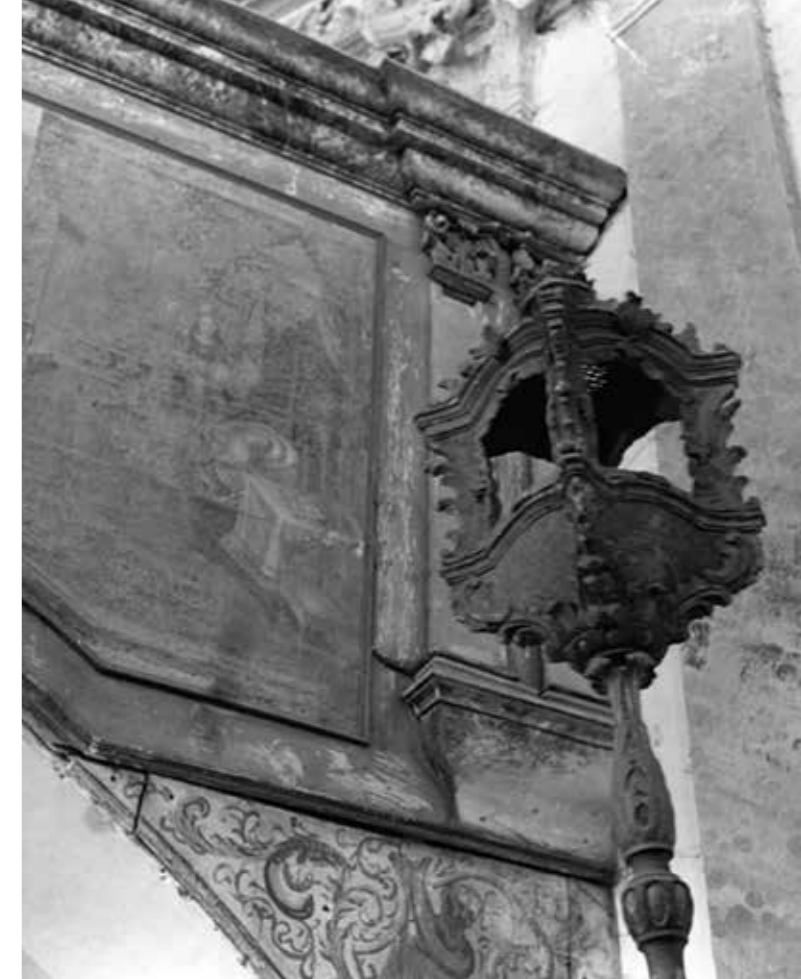
14. Detail severního úseku průčelí kruchty a přilehlé části obvodové stěny. Nečitelný stav obrazů v roce 1964 a současně stále v úplnosti dochovaná malba na desce v úrovni žerdí cechovní lucerny. Výřez foto, fotograf Sacher, fotoarchiv NPÚ ÚOP v Pardubicích, č. ČB neg. 6865.
