Průzkum nástěnných maleb v kostele sv. Víta v Zahrádce u Ledče nad Sázavou

Luboš Machačko | Univerzita Pardubice, Fakulta restaurování Litomyšl

V říjnu roku 2009 proběhl v presbytáři kostela sv. Víta v bývalé obci Zahrádka u Ledče nad Sázavou průzkum středověkých nástěnných maleb. Objednatelem průzkumu byl NPÚ ú. o. p. v Telči, zhotovitelem byla Fakulta restaurování Univerzity Pardubice v Litomyšli.

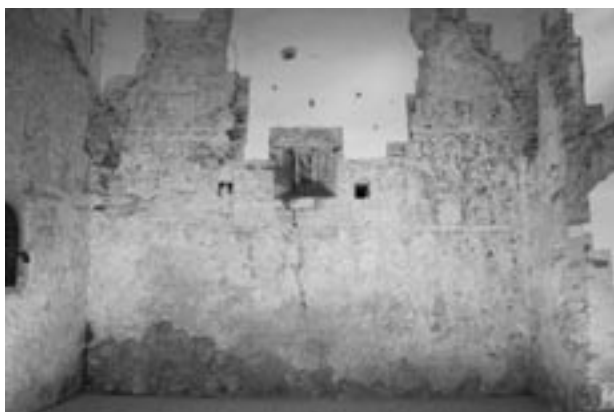
Východní stěna s malbou

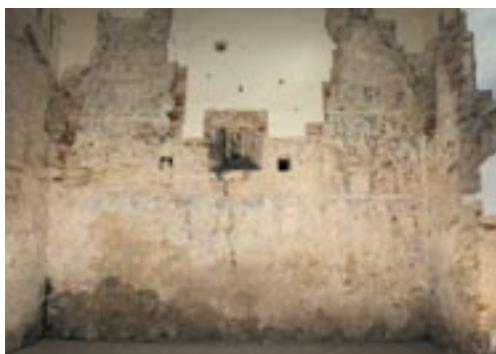
Východní stěna s malbou
