Restaurování sochy sv. Bernarda u cesty Kutná Hora-Hořany

Jakub Ďoubal

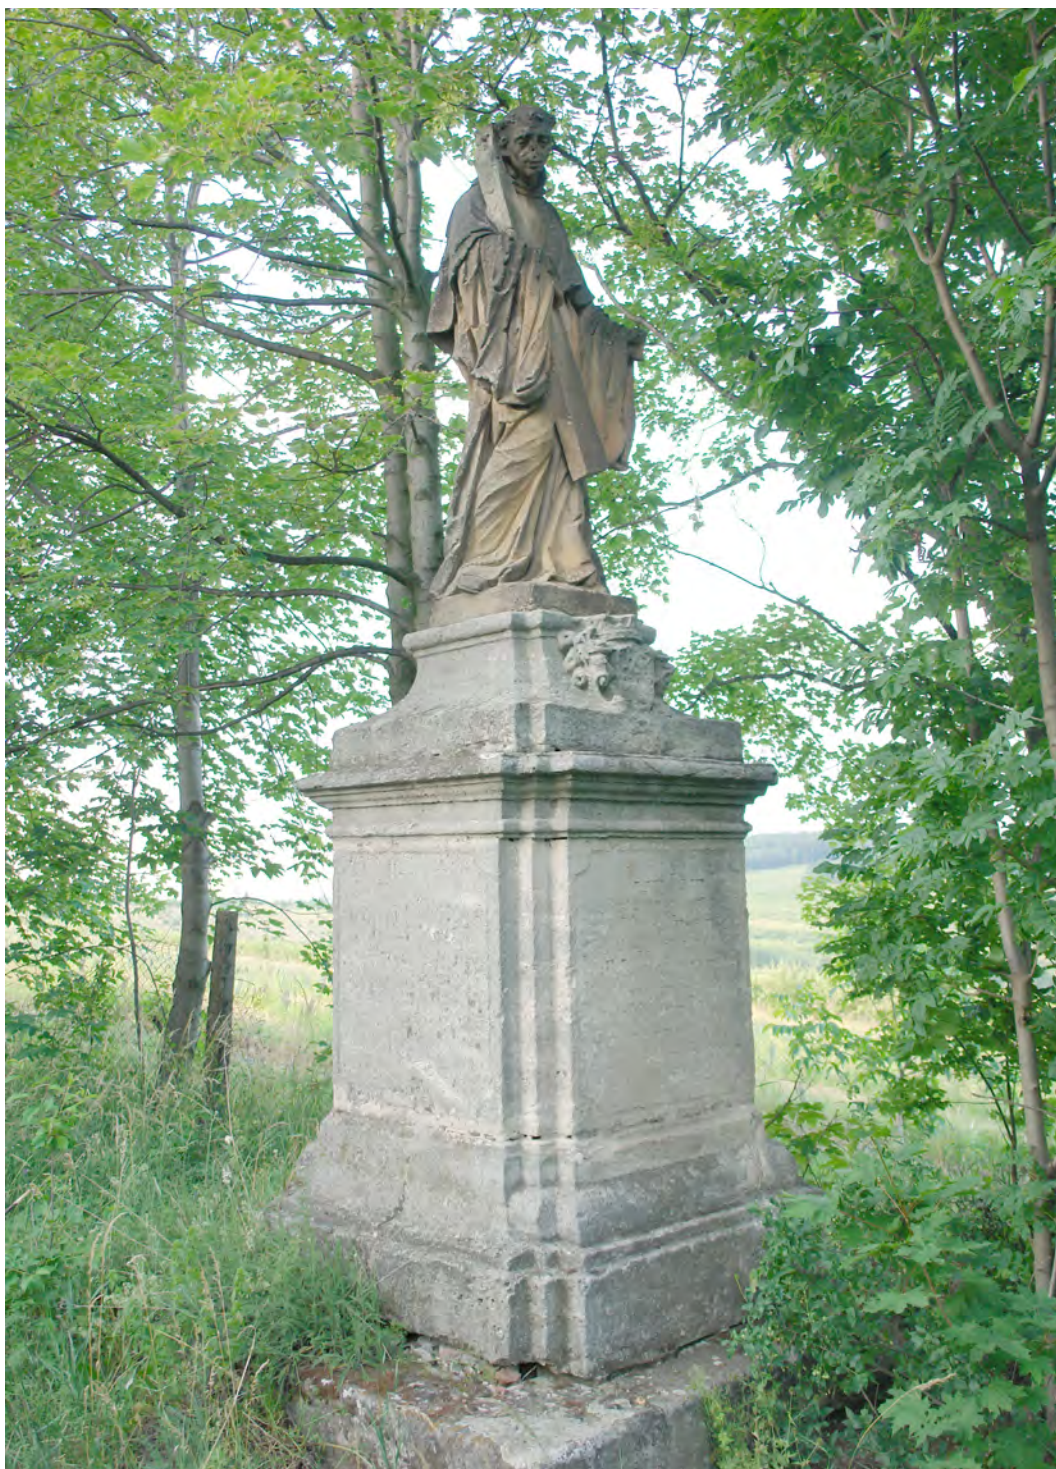
Socha světce je zhotovena ze žehrovičského pískovce, podstavec a schody jsou z kutnohorského vápence. Skulptura se nacházela v žalostném stavu. Povrch kamene byl pokryt prachovými depozity a částečně řasami. Bylo odlomeno celé jedno rameno kříže, prsty levé ruky a nos. Další drobnější mechanická poškození byla po celé soše, zejména však na straně obrácené do silnice. Na zadní straně roucha se nacházelo několik dožilých vysrávek. Ve hmotě kamene bylo několik prasklin, které ohrožovaly integritu památky. Povrch soklu z vápence byl částečně smyt a nápisy na podstavci byly místy již téměř nečitelné. Ve srážkových stínech se vyskytovala sádrovcová křusta, v jejímž okolí byl kámen narušen. Kamenné stupně podstavce byly značně rozestoupené, celé části byly vyvaleny a rozházeny kolem skulptury. Spárami prorůstají rostliny a kořeny okolních stromků a keřů.

Stav před restaurováním
The state before the restoration

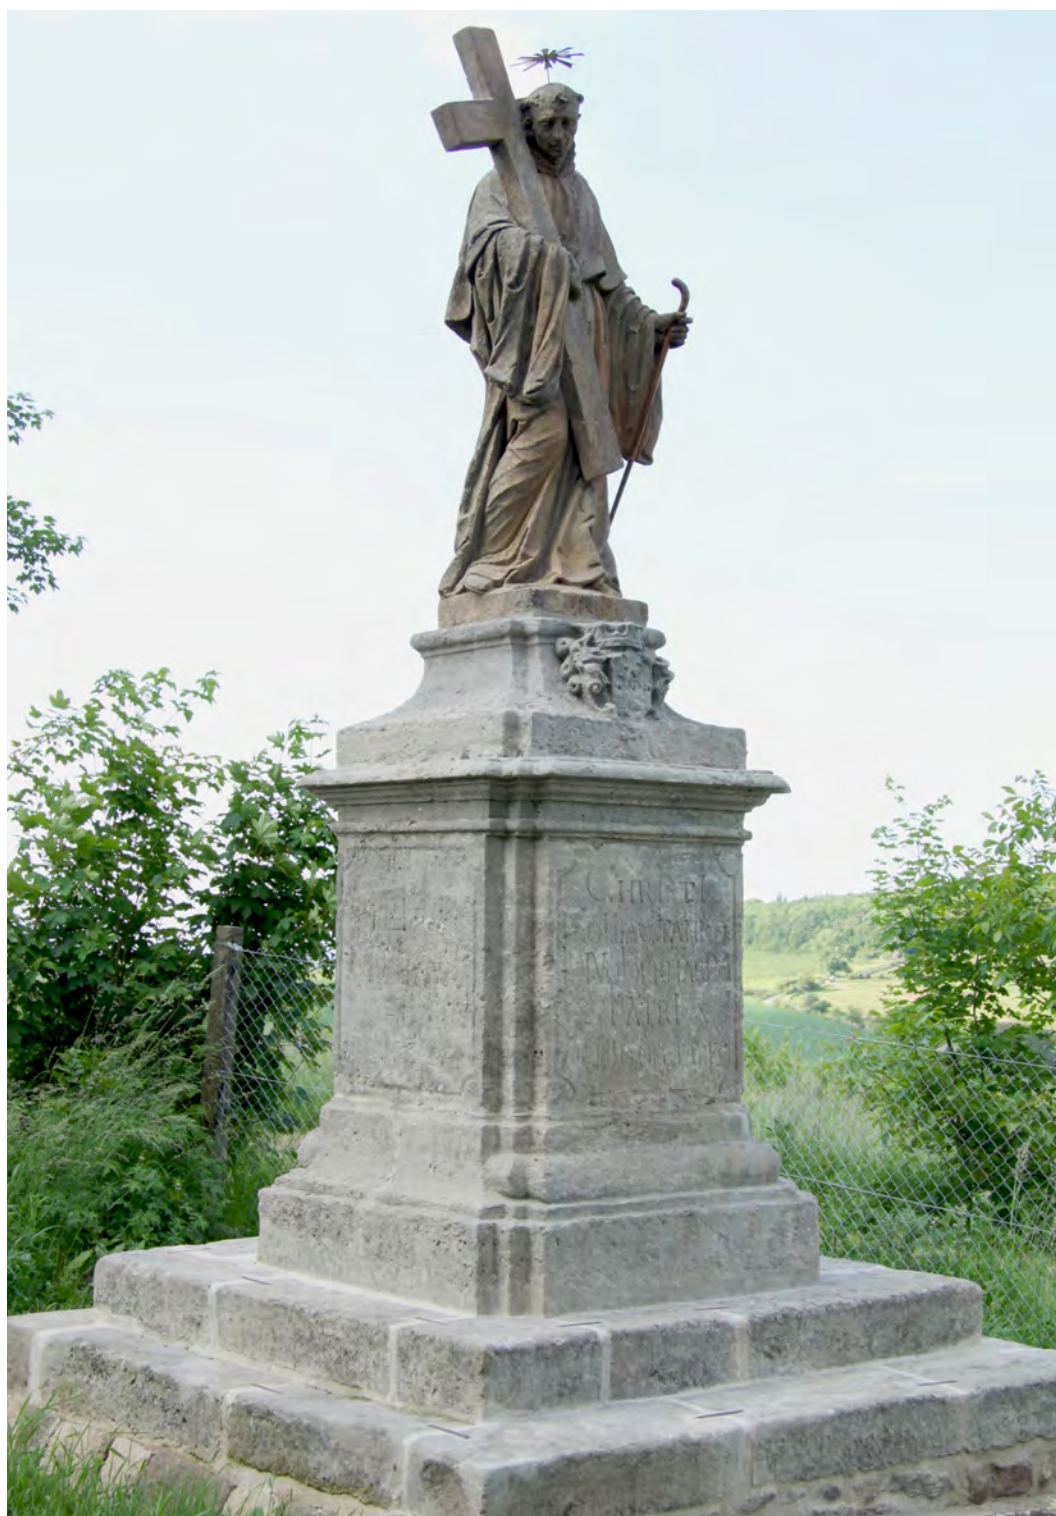
Stav po restaurování
The state after the restoration

Před očištěním povrchu byla místa výrazně narušená korozí prekonsolidována tak, aby se eliminovala možnost úbytků originálu při čištění. Celý povrch byl ošetřen biocidním prostředkem a poté omyt regulovanou vodní párou. Sádrovcová křusta byla odstraněna zábaly destilované vody v buničině a následným omytím párou a kartáčky. Tmavé silikátové krusty pokrývající zejména místa vystavená srážkové vodě byly na základě vyhodnocení zkoušek čištění ztenčeny mikroabrazivní metodou. Kámen byl lokálně zpevněn kombinací organokřemičitých prostředků, praskliny byly vyplněny injektážní směsí. Plastické retuše i výplně větších prasklin byly prováděny minerálním tmelem, který byl svou barvou, strukturou a fyzikálními vlastnostmi blízký okolnímu kameni. V případě větších doplňků jako byla dlaň levé ruky a část kříže, byl nejprve tvar vymodelován

v hlíně potom zaformován a vydusán z umělého kamene. Tyto doplňky potom byly k soše přilepeny a vzniklé spáry byly zaretušovány minerálním tmelem. Rekonstrukce byly prováděny na základě dostupných archivních fotografií a studia analogií (zejména soch ze sedleckého kláštera pocházející ze stejné dílny). K doplnění bylo přistoupeno v takové míře, aby bylo obnoveno vnímání sochy jako celku.

Socha byla osazena zpět na restaurovaný podstavec a byly obnoveny kovové atributy, které původně doplňovaly gesto světce.

Na závěr bylo provedeno hydrofobní ošetření. Hydrofobizace výrazně sníží v příštích několika letech zavlhčování kamene, čímž se do značné míry zpomalí korosivní procesy. Současně s restaurováním byla provedena úprava okolního terénu, kdy byly z bezprostředního okolí odstraněny náletové dřeviny a byl zajištěn svod vody.
