# Restaurování vily zámku Kratochvíle

**Zuzana Wichterlová DiS. a kolektiv restaurátorů**

**Jiří Bláha DiS. a kolektiv restaurátorů**

## RESTAUROVÁNÍ MALOVANÝCH FASÁD VILY ZÁMKU

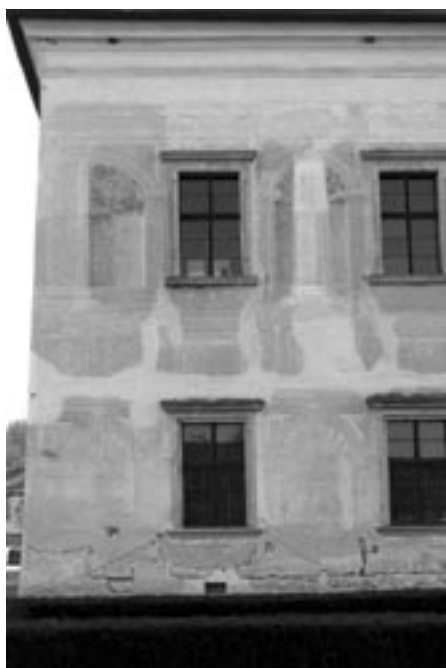
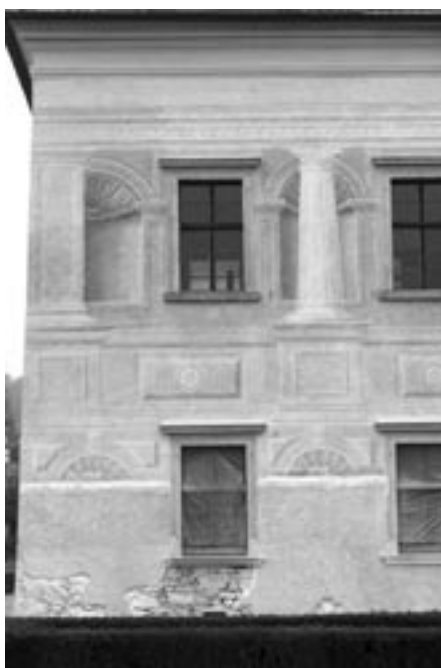
*Severní fasáda vily zámku Kratochvíle, stav před a po restaurování (s odsolovacím zábalem)*

Hlavní technologický a estetický směr opravy byl určen v prvním roce, kdy bylo rozhodnuto neprovádět pouze údržbový zásah, ale provést komplexní zásah. Šlo hlavně o rozsáhlé odsolování soklových partií, revizi velkého množství tmelů provedených při předchozím restaurování a hloubkové zpevnění.

Důvody pro odstranění většiny velkoplošných tmelů byly estetické i technické. Starší tmely neměly odpovídající strukturu a byly přetmeleny přes povrch původní omítky. Také jsme považovali za důležité ošetřit zrezlé armatury statického zajištění skryté pod tmely. Zároveň jsme chtěli otevřít a vyplnit statické trhliny.

Kromě velkoplošných tmelů byla odstraněna i velká část tmelů v pecích a to zejména z důvodů jejich degradace. Původní omítky byly na povrchu kompaktní, avšak v hloubce se značně oddělovaly a drolily. Odstraněním tmelů v pecích se otevřela cesta pro hloubkové zpevnění původní omítky ethylsilikátem. Tam, kde byl dochován celistvý původní povrch nebylo nutné omítku ani malbu zpevňovat.

K vyplnění a zpevnění dutin v omítce byla provedena rozsáhlá injektáž Ledanem LD3 s přísady různých plniv, dle velikosti injektovaných kapes. Na mnoha místech bylo nezbytné v průběhu injektáží použít tlakovací lešení, abychom mohli injektovanou dutinu přitáhnout k podkladu.

Tmelení bylo provedeno čistě vápennou maltou s tříděnými písky. Při tmelení jsme se pokoušeli maximálně sledovat povrch původní omítky, jak ve struktuře, v úrovni povrchu a v napojení na původní omítku.

Tmelení soklu bylo provedeno (po zkušenostech s vápennou omítkou z předchozích let na objektu Kratochvíle – zámek na bažinné navýšenině) tzv. „sanačním sendvičem“ z hrubé vápenocementové malty se sanační přísadou Ravenit WDP a z vápenného štuky. Tento „sendvičový“ způsob je vhodný v případě, že chcete použít sanační maltu a zároveň potřebujete docílit kletovaného povrchu omítky. Sanační malta, jejíž efekt je postaven na napěnění ve hmotě, se nedoporučuje stlačovat.

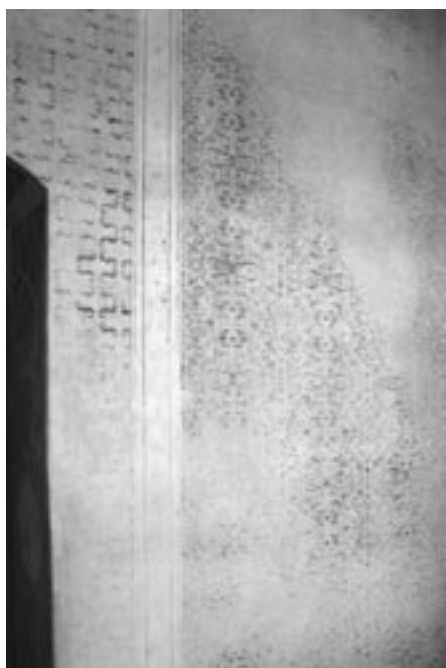
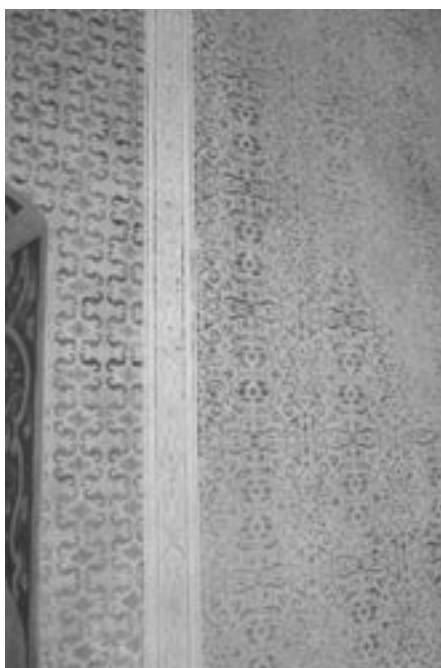
*Malby v tzv. Ložnici vily zámku Kratochvíle, stav před a po restaurování*

Záměrem investora bylo od počátku, kromě nezbytných konzervačních kroků, i obnovení z velké části nedochovaného a průzkumem prokázaného zlacení štukové výzdoby. Míra rekonstrukce zlacení, včetně mechanické patiny, byla před započítím prací ověřena zkouškami. Malby v klenbě bylo kromě nutné konzervace rozhodnuto ponechat v podobě, jakou získaly po restaurování M. Zbiralovou.

Stejný postup minimální intervence do fragmentárně zachovaných maleb měl být původně uplatněn i u šablonového dekoru na stěnách. V kontextu budoucího využití místnosti pro prezentaci renesančního interiéru vybaveného nábytkem a vzhledem k provedené rekonstrukci zlacení, se ale fragmentárnost dekoru ukázala v průběhu prací jako rušivá. Na kontrolních dnech byla tedy postupně zvažována míra nutné rekonstrukce. Od pouhého scelení plochy podkladu jsme tak postupně dospěli až k lazurní rekonstrukci šablonové malby v té míře, jak bylo možné její původní podobu prokazatelně vyčíst z dochovaných fragmentů nebo otisků dekorů. Výsledkem je opticky sjednocená plocha souvislého dekoru ve slabší intenzitě. Fragmenty původní barevné vrstvy jsou dobře čitelné.

Domnívám se, že výsledek naší práce potvrdil, že i částečná rekonstrukce dekoru může nesporné hodnoty památky plně zachovat aniž by se rovnala úplné přemalbě. Ukázalo se mimo jiné, že dekor je možné i z drobných fragmentů „přečíst“ a rekonstruovat s velkou přesností, a že technika šablony dovoluje i lazurní retuš poškozených tvarů obnovit původní rytmus opakujících se vzorů.

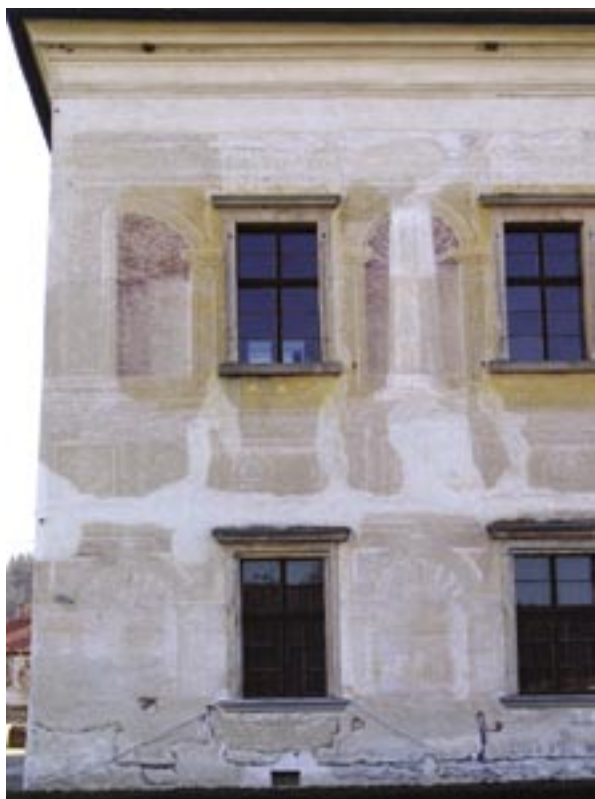
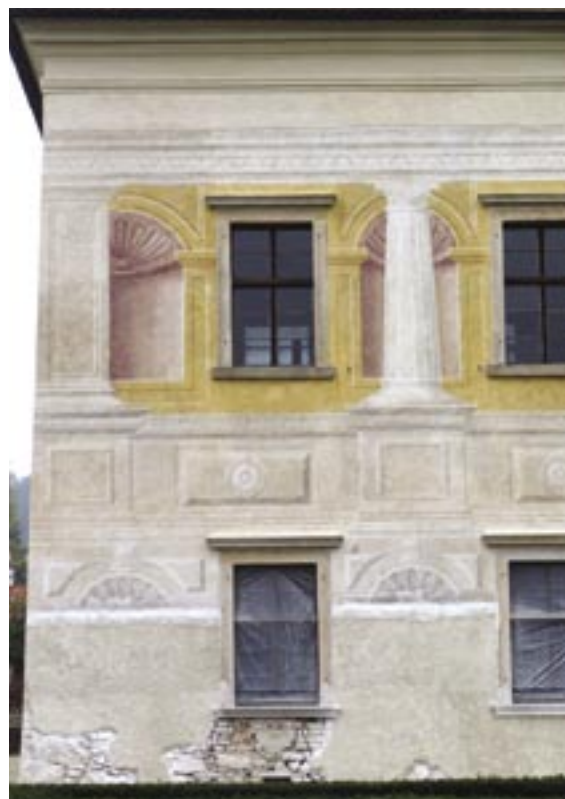
*Severní fasáda vily zámku Kratochvíle, stav před*

*a po restaurování (s odsolovacím záblem)*

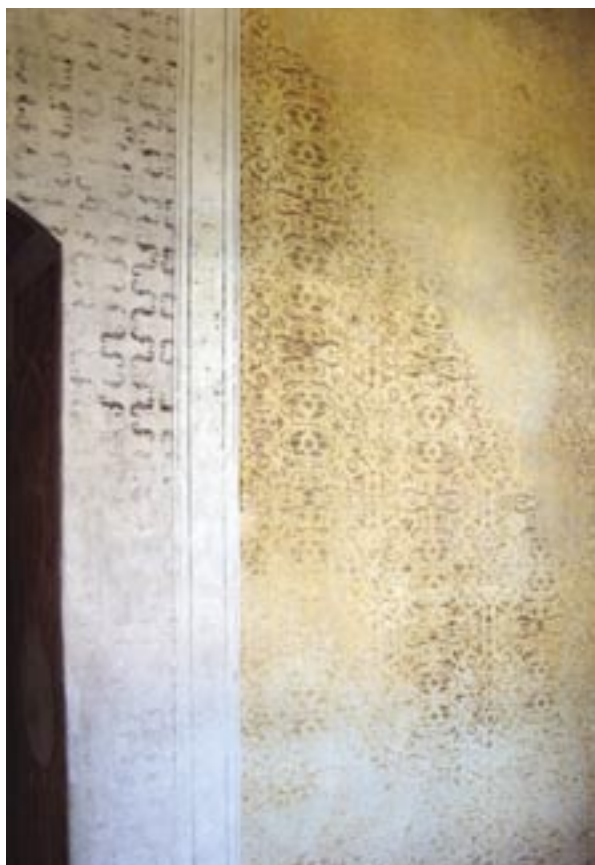
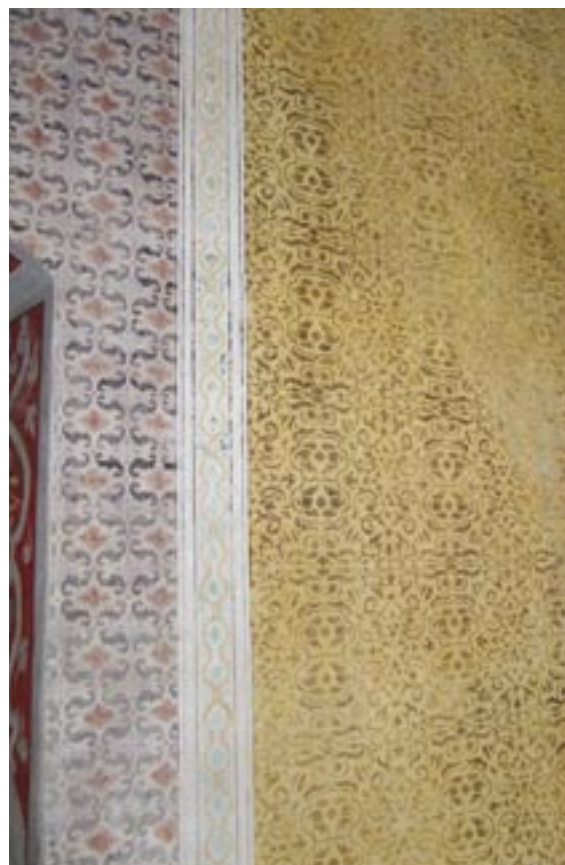
*Malby v tzv. Ložnici vily zámku Kratochvíle, stav před*

*a po restaurování*
