Několik poznámek k restaurování nápísů na kamenosochařských památkách

BcA. Petr Gläser

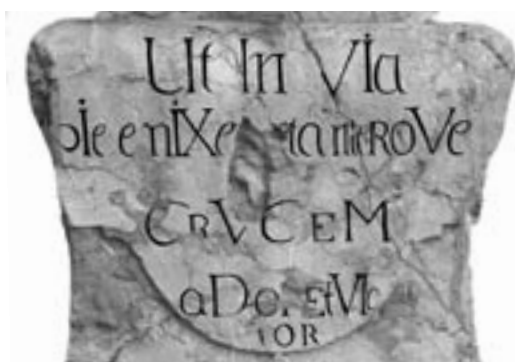
Votivní kříž v Tetíně, latinský nápis na přední straně (zvýrazněný pro potřeby dokumentace)

Votivní kříž v Tetíně byl zhotoven z tzv. sliveneckého mramoru v roce 1790. Ze všech čtyř stran jsou na soklové části nápisy. Na zadní straně je český nápis, na ostatních nápisy latinské, které skrývají chronogram dávající vždy letopočet 1790. Formálně lze nápisy rozdělit do tří skupin. Na levé a pravé straně jsou latinské nápisy provedené v majuskule. Přední nápis je proti tomu složen z majuskulí i minuskulí. Zadní český text v novogotickém typu písma je velice obsáhlý a formálně uvolněný. Po podrobném zkoumání byly na několika písmenech nalezeny nepatrné vzorky oranžové barvy.

Zpočátku byla provedena pouze fotografická dokumentace. Učinili jsme také pokus zaznamenat zbytky písma, především drobného českého, pomocí frotáže, ale kvůli silně narušenému povrchu to nebylo možné. Pro větší přehled byly proto pořízeny fotografie v přirozeném bočním světle a pomocí grafického programu byla jednotlivá písmena vytažena černou barvou. Díky principu práce ve vrstvách bylo možné tvar písmen jednoduše korigovat nezávisle na podkladových fotografiích. Na konci pak bylo tímto způsobem pořízené zakreslení použito samostatně do dokumentace (viz obrazová příloha).

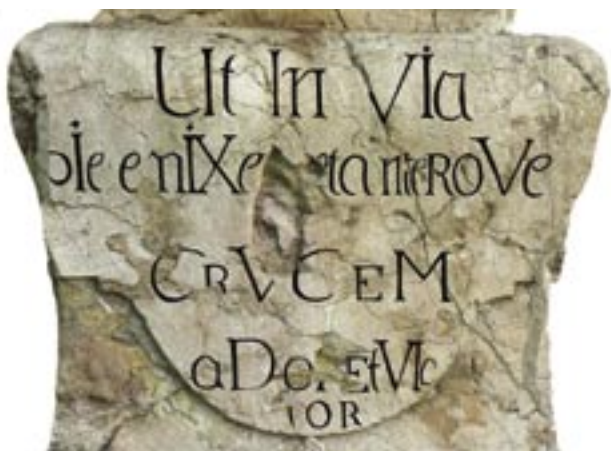
Votivní kříž v Tetíně,
grafické zakreslení dochovaného textu.

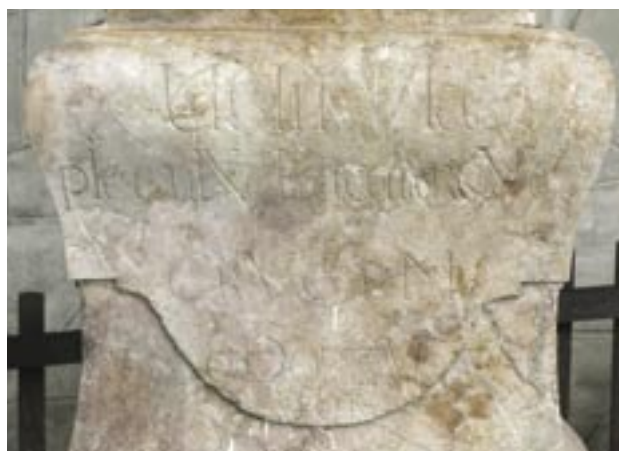
Stav po rekonstrukci písma
(před barevným zvýrazněním znaků)

V další fázi jsme se snažili správně doplnit tvar chybějících písmen a výtvarně je zapojit do harmonického celku. Podle pořízených zákresů bylo jasné, že text působí velmi kompaktně a vyrovnaně (zvláště na pravé a levé straně) aniž by byla písmena mechanicky opakovaná.

Jestliže při dokumentaci resp. zakreslování dochovaného stavu nápisů se počítačové zpracování ukázalo jako velmi dobré, pak v případě doplňování chybějících písmen (např. vkopírováním, které by se nabízelo) jsme museli od tohoto způsobu odstoupit hned zpočátku.

Chybějící písmena dostala svou definitivní podobu až na kamenném podstavci, kde byly nejlépe viditelné všechny stopy po případných zbytcích tahů apod. Podle kresby obyčejnou tužkou pak bylo písmo vysekáno do tmelu. Dostatečnou kontrolu nad vysekáváním písma poskytovalo mimo jiné nekompromisní boční světlo.

Na závěr bylo ještě společně se zástupcem památkové péče konstatováno⁴, že text by měl být více čitelný, a že jej bude nutné zvýraznit barevně.

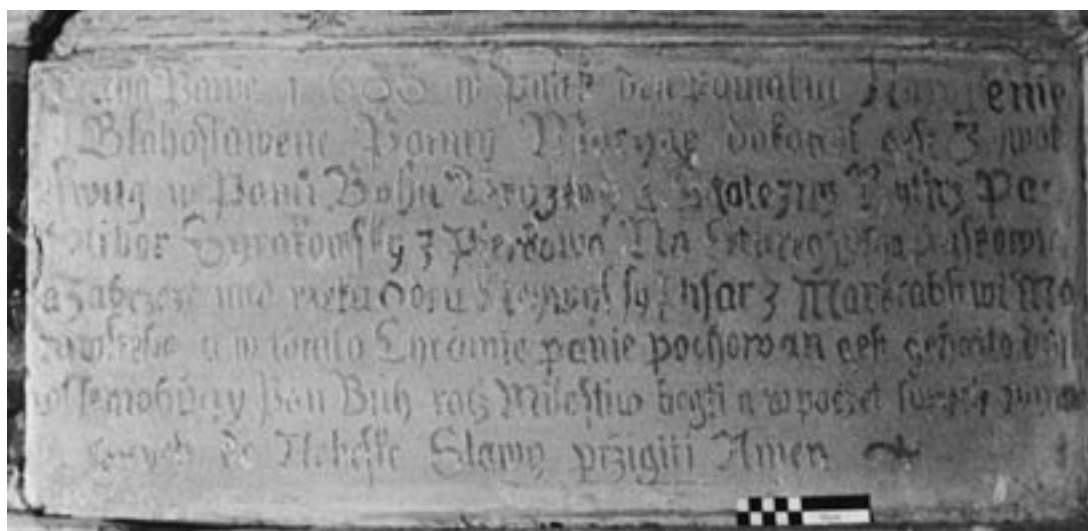
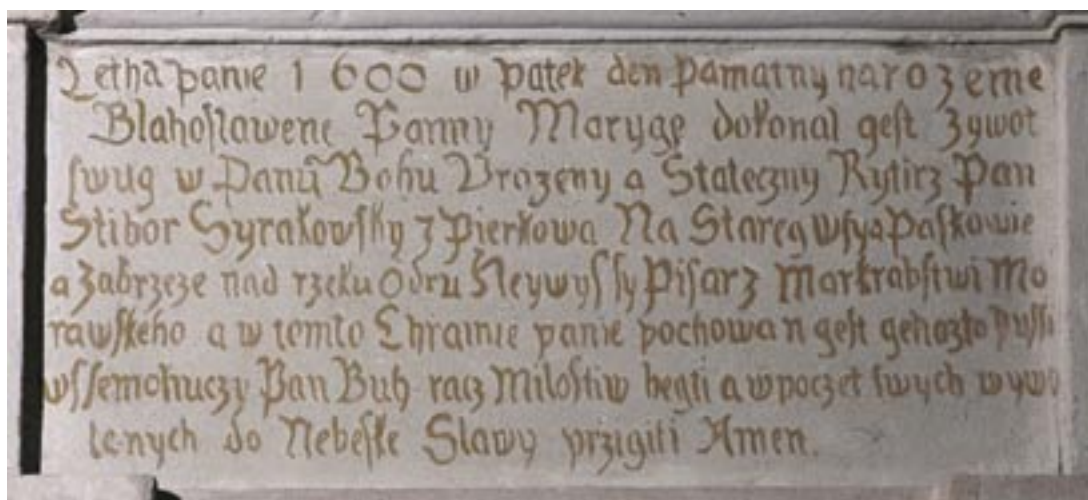
Jako jeden z velmi špatných příkladů restaurování nápisu na kamenosochařské památce jsem zvolil **nápisovou desku z kostela sv. Jana Křtitele ve Staré Vsi nad Ondřejnicí** (viz obrazová příloha). Deska je součástí renesančního epitafu v presbytáři kostela. Byla restaurovaná v roce 2000 restaurátorem s povolením k restaurování kulturních památek.

Nápisová deska provedená ve velmi nízkém reliéfu působí nyní velice neohrabaně, diletantsky a uměle. Srovnáme-li fotografie pořízené před zásahem a po něm, zjistíme, že nápis byl na mnoha místech radikálním způsobem změněn.

Restaurátor zjevně podcenil odbornou přípravu restaurátorského zásahu. Při porovnávání fotografií před a po restaurování shledáváme, že nešlo o rekonstrukci, a že nápis se s jistými defekty dochoval v celistvé podobě. Restaurátor při zvýrazňování a definování tvarů písmen zřejmě nevyhledal žádné analogie, i přesto, že časové určení mu poskytoval sám nápis. Navíc nebyl řádně poučen o vývoji písma a tak se snažil některé znaky „opravit“ a „přiblížit“ jejich současné podobě. Můžeme se proto jen podívat nad jeho variacemi na malé písmeno **k**, nad modernizovaným **w** apod. Restaurátor pak zachází ještě dále, když nad malými písmeny **u** vynechává kroužek a někdy jej, když je příliš zjevný, vtípně připojuje k jiným písmenům.

Nápisová deska z kostela sv. Jana Křtitele ve Staré Vsi nad Ondřejnicí,
nahore stav před restaurováním, dole po zásahu restaurátora.

Stačilo by krátké nahlédnutí do jakékoliv paleografické čítanky, krátká konzultace s příslušným odborníkem. To není případ dílčího pochybení, to je čistě neprofesionální, diletantský přístup, který nakonec vede k poničení památky.
