Konsolidace Stély s bustou Fauna ze státního zámku Konopiště

Fakulta restaurování Univerzity Pardubice

Ateliér restaurování a konzervace kamene a souvisejících materiálů

Consolidation of a stela with a bust of Faun from the State Castle of Konopiště

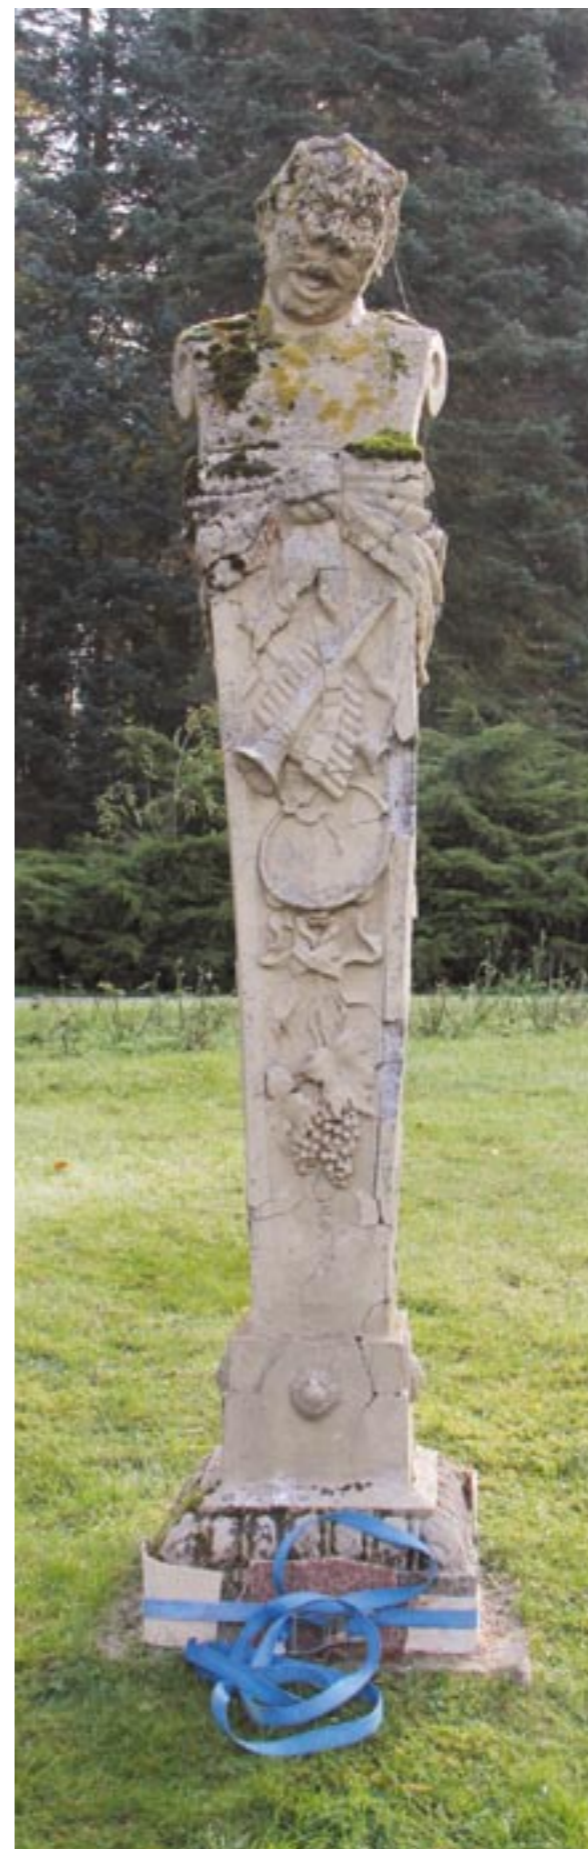
Obr. 1 Stéla s bustou Fauna, stav před restaurováním

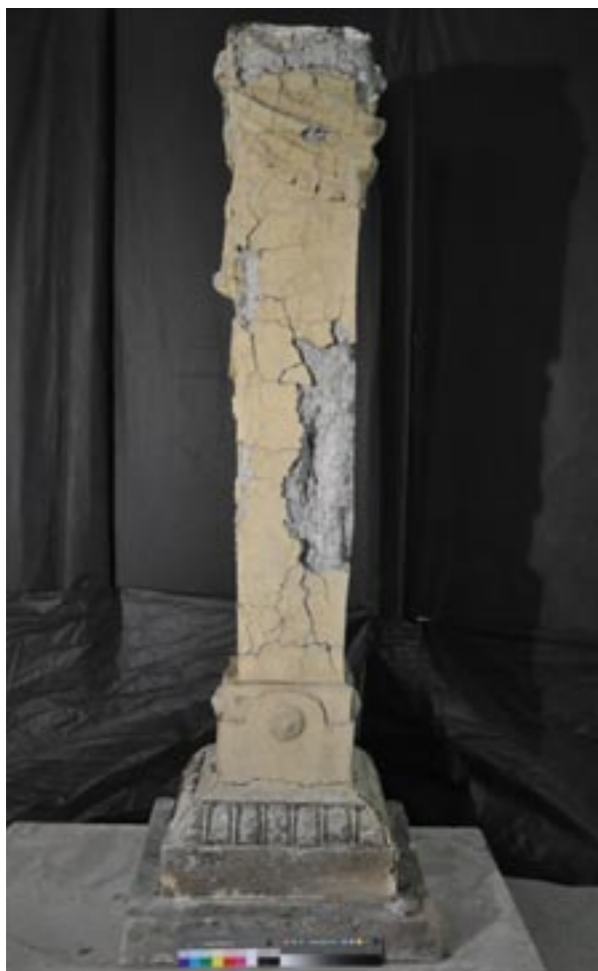
Obr. 2 Stéla, stav před restaurováním

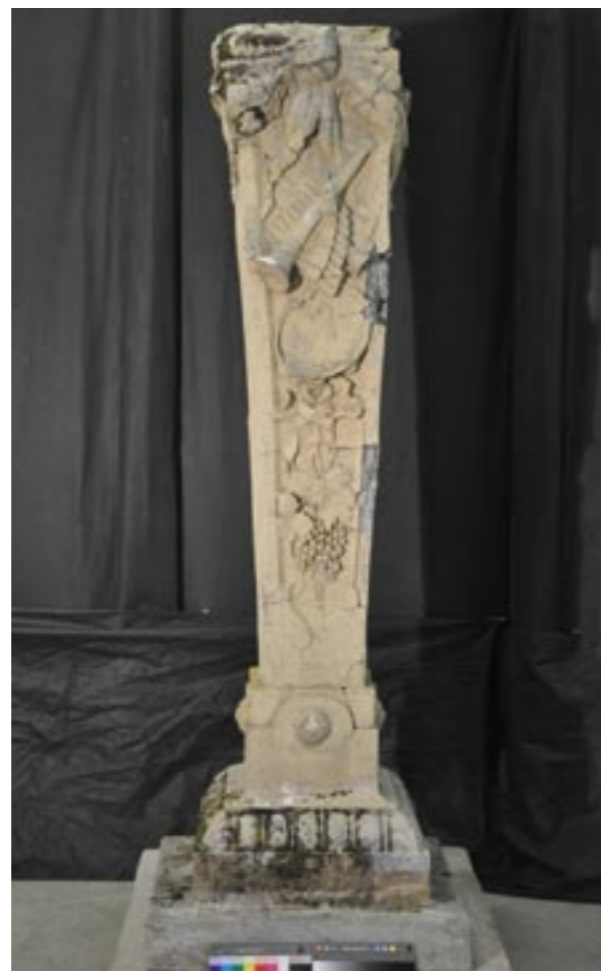
Obr. 3 Stéla, stav před restaurováním

Současný stav obou stél, jak bylo naznačeno, je neuspokojivý až havarijní. Dílo není možné ponechat bez restaurátorského zásahu, jinak dojde k jeho zániku. Statika sloupu je vážně narušena. Na objektu se nalézá hloubková síť prasklin a mikroprasklin, která člení celý objekt na jednotlivé fragmenty. Na mnoha místech došlo pravděpodobně působením zatékající vody a mrazových cyklů k rozšíření prasklin a na některých místech k rozsáhlejší ztrátě hmoty. Hloubkové poškození je patrné především na architektuře díla. U stély s bustou Fauna se nachází největší poškození ve střední a horní části sloupu, kde dochází k masivnímu odloučení materiálu. Na místech s větší koncentrací prasklin nebo obnažených částí jádra hmoty se začaly usazovat mechy, řasy a lišejníky, které též urychlují degradaci materiálu mechanickým a chemickým účinkem. Rozsah doplňků je těžce rozpoznatelný v některých partiích přes dochovaný okrový nátěr. Na stéle jsou patrné (po odkrytí nátěru) starší restaurátorské opravy v podobě doplňků, které naznačují, že stély se nacházely ve velmi špatném stavu již v době opravy v roce 1962. Toto zjištění potvrzuje nashromážděná fotodokumentace předchozího restaurátorského zá-

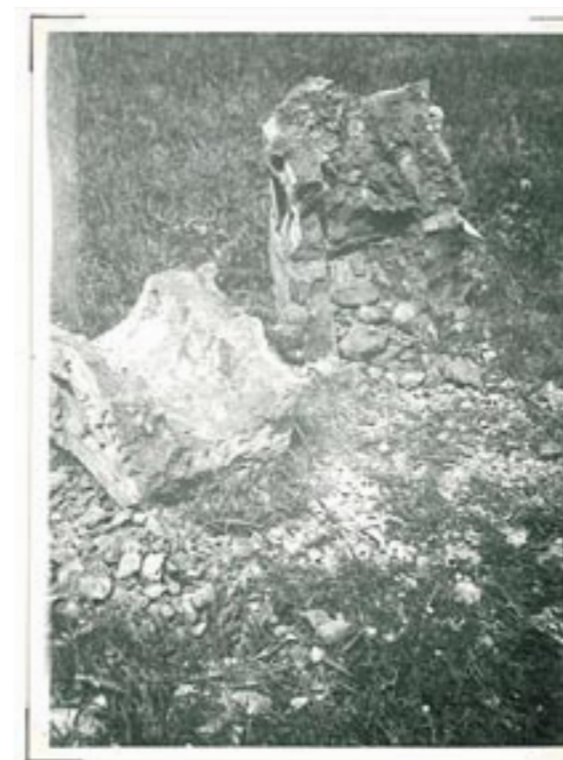
sahu (Q. a J. Adamcovi, r. 1962). Podle ní byla stéla rozpadlá na tři kusy, které samy o sobě vykazovaly známku vysoké dezintegrace hmoty. Opravy byly nalezeny a až dosud byly ve vyhovujícím stavu.³ V těchto místech došlo při spojování materiálu k tvarovému posunu hmoty architektury, stáčí se do vrtule. Úspěšné provedení opravy z roku 1962 a prodloužení životnosti díla o dalších 50 let do současnosti částečně ovlivnilo rozhodnutí takto poškozené dílo restaurovat. Tehdy byla stéla v přibližně stejně žalostném stavu, možná horším než nyní. Pro zdařilý zásah jsou v současné době všechny předpoklady. Existují nové technologie, materiály i možnosti ověření zásahu, které zajistí kvalitní provedení opravy.

Stéla s bustou Fauna, havarijní stav před restaurováním, 1962, foto Q. a J. Adamcovi

Obr. 4 Sken historické restaurátorské dokumentace, ilustrace havarijního stavu stély v r. 1962, foto Q. a J. Adamcovi

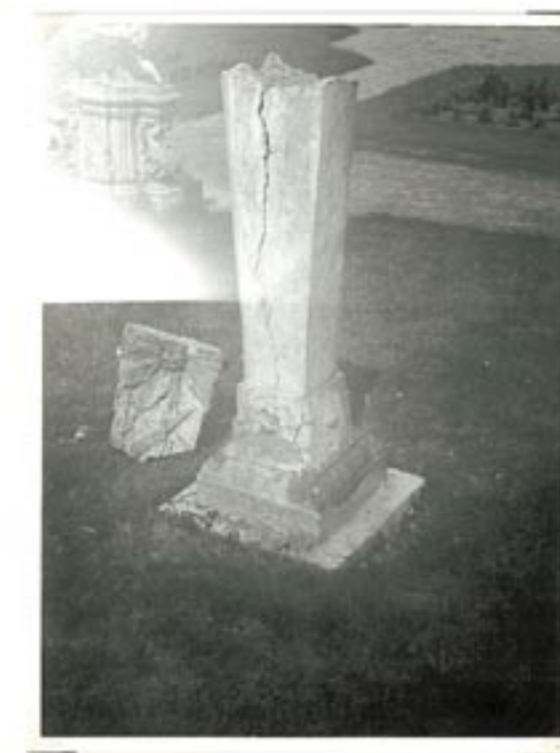
Stéla s bustou Fauna, havarijní stav před restaurováním, 1962, foto Q. a J. Adamcovi

Obr. 5 Sken historické restaurátorské dokumentace, ilustrace havarijního stavu stély v r. 1962, foto Q. a J. Adamcovi

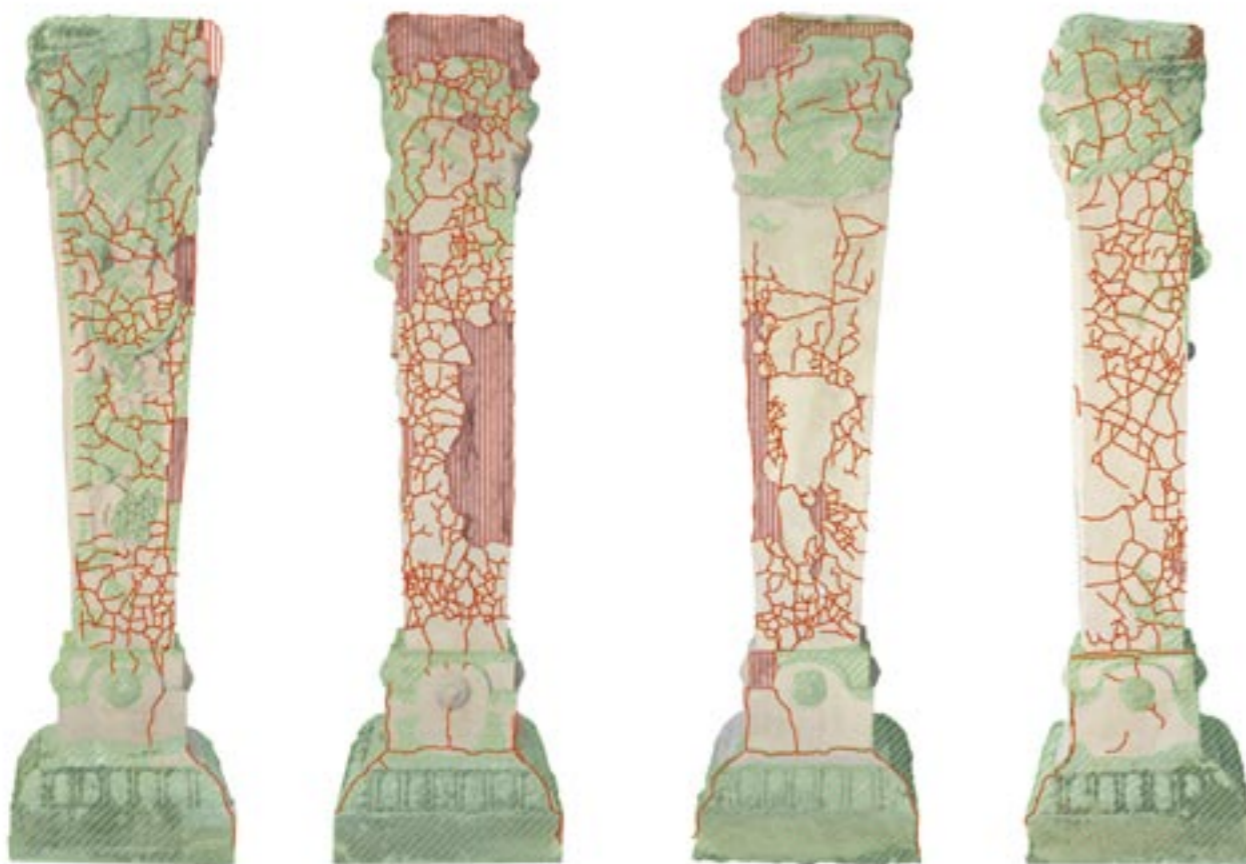
Obr. 5 Ilustrační foto havarijního stavu stély před restaurováním, síť mikroprasklin, masivní úbytek hmoty

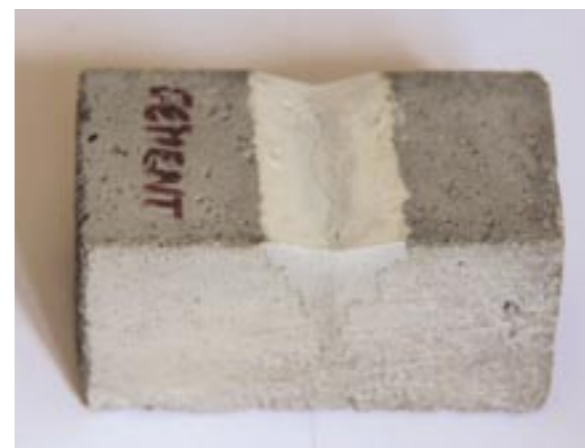
Obr. 6 Ilustrační foto, zkouška injektážní výplňové směsi

Dalším krokem byly zkoušky injektážních směsí. V této fázi bylo opět navázáno na postup a materiály použité při restaurování Vázy a Lavice z roku 2013, které byly pro injektáž využity. Směs byla také odzkoušena na zkušebních vzorcích ke stélám. Byly hodnoceny zejména její zatíkávací schopnosti a soudržnost materiálu injektážní směsí ve větších objemech. Odzkoušeny byly dva prostředky: plastifikovaný portlandský cement, který byl tehdy

použit, a prefabrikovaný přípravek od firmy Sika, speciálně vyvinutý na injektáže betonů. Prostředky byly aplikovány do betonových formiček tvaru V, ve špičce ještě nařízlé. Osvědčil se nám materiál, který byl použit při předchozí etapě, tedy plastifikovaný cement. Zlepšení prosycení injektážní hmotou byla zajištěna podtlakovou aplikací, ale vinou náročnosti provedení, nepřesnosti aplikace materiálu a jeho srovnatelným zatékacím schopnostem bylo rozhodnuto aplikovat injektážní směs klasicky.

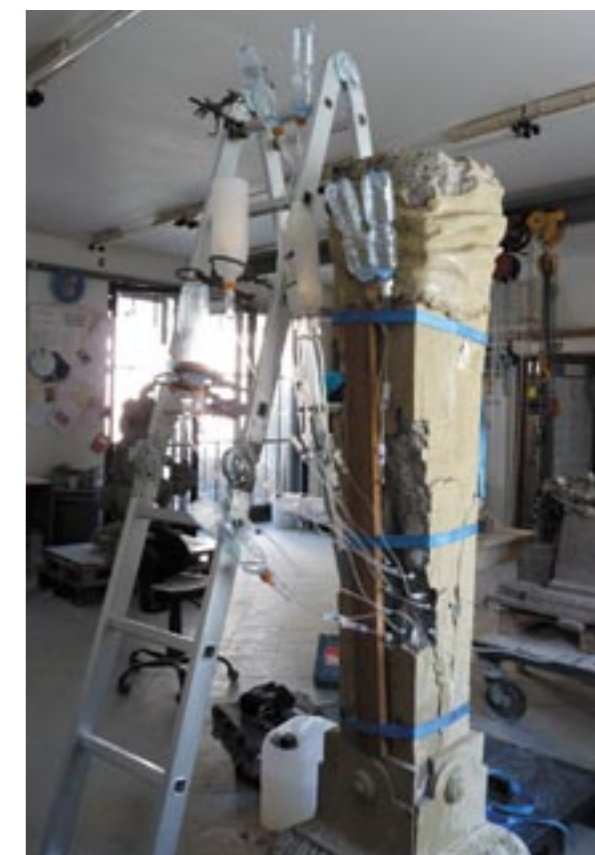
Obr. 7 Aplikace konsolidačního prostředku

riál má být schopen udržet výplňový materiál a také následující zkouškou. Betonová drť rozprostřená na hodinových sklíčkách byla prolita jednotlivými zpevňovači – Bindzil 1430 (kolooidní roztok vodního skla s nízkým obsahem alkálií, dříve znám pod názvem Tosil), Syton X30, (kolooidní roztok vodního skla, dezalkalizovaný) KSE 300, KSE 500 (estery kyseliny křemičité) a Paraloid B72 (akrylátová pryskyřice). Byly sledovány jejich konsolidační vlastnosti. S přihlédnutím k časově omezené době na restaurování a zpevňovacím účinkům jsme vybrali Bindzil, jehož konsolidační účinek nastával prakticky okamžitě po odpaření vody. Konsolidační prostředek byl aplikován pomocí infúzí, aby byla zajištěna jeho hloubková penetrace. Místa byla nejprve předpenetrována vodou s následnou aplikací roztoku v rostoucí koncentraci 10 %, posléze 30% Bindzil. Na celý objekt bylo spotřebováno cca 6l prostředku.

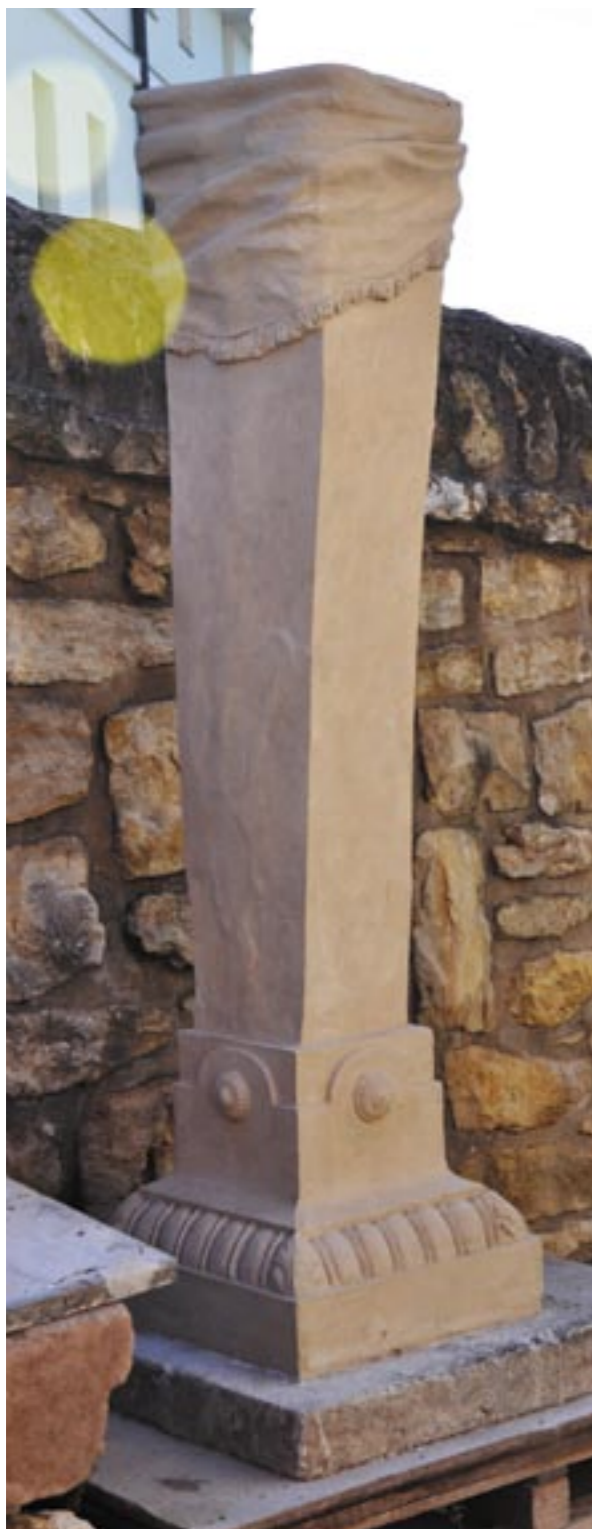
Obr. 8 Stav stély po restaurování

Na závěr této etapy byla takto zajištěná stéla zafixovaná latěmi a upínacími pásy a provrtána svisle středem v celé výšce díla jádrovým vrtákem. Vzniklý otvor byl vylit zpevňovacím prostředkem. Poté byla do vzniklého prostoru vložena navrtaná nerezová trubka zalitá zalévací hmotou na armatury od firmy Helifix. Tímto způsobem byla zajištěna stabilita díla proti rozlomení.

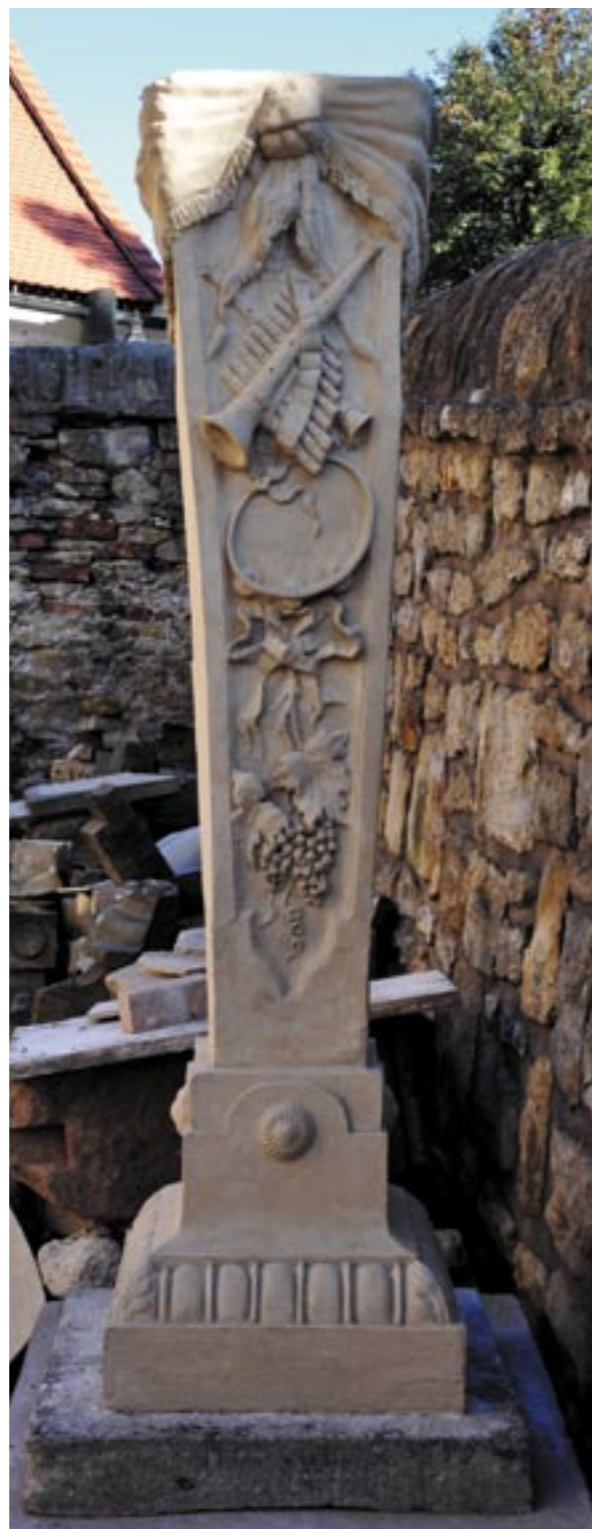
Obr. 9 Stav stély po restaurování
