## Obnova fasád Rondelu v Jindřichově Hradci

Jiří Bláha

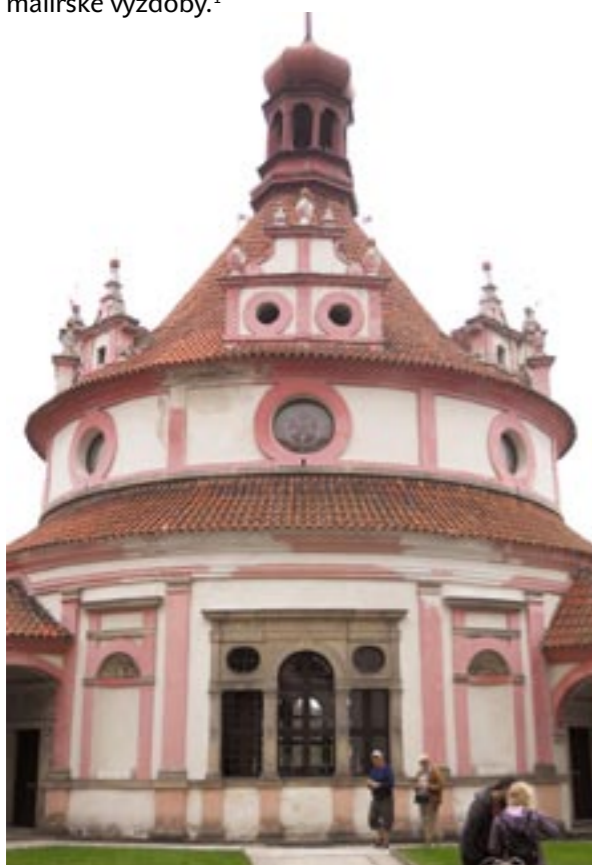
Obr. 1: Státní hrad a zámek Jindřichův Hradec, hudební pavilon Rondel. Pohled na Rondel ze zámecké zahrady před rekonstrukcí (2010). V ahistorickém barevném řešení z opravy v r. 1994 se nelogicky uplatňují kamenné prvky (všechna foto J. Bláha)

né prvky hlavic a říms a která neměla žádnou souvislost s historickým stavem (obr. 1 a 2). Nevhodné bylo i technické řešení obnovy: fasády uzavřela tvrdá šedá vápennocementová omítka, mj. znejasňující profilaci tektonických prvků, a nátěr byl proveden silikátovou fasádní barvou.

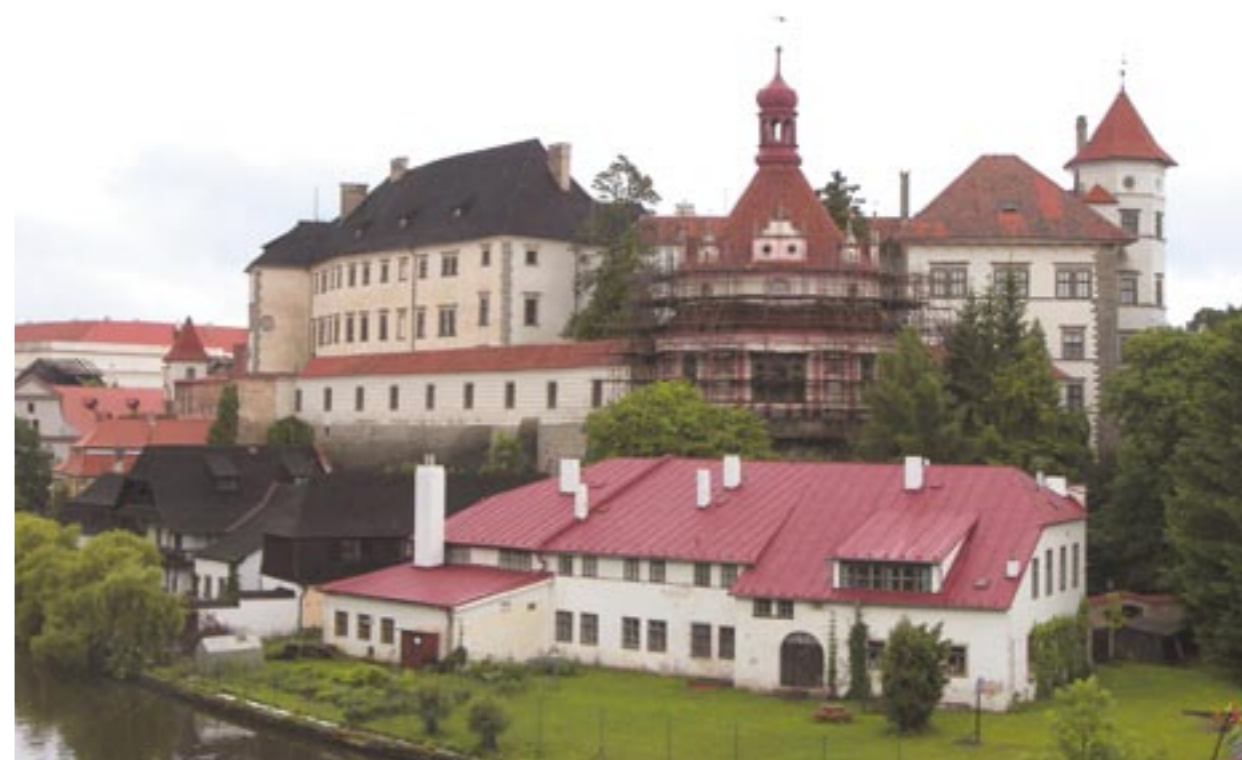
Obr. 2: Pohled na zámek s Rondelem přes řeku Nežárku v průběhu rekonstrukce, jaro 2012

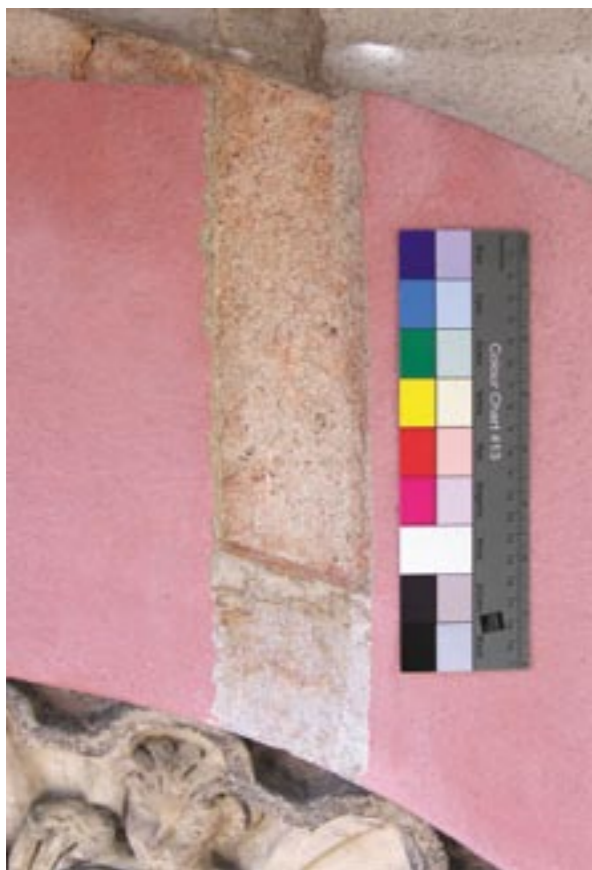
Obr. 3: Omítka s hrubým povrchem a červeným nátěrem s mramorováním z nejstarší, provizorní opravy Rondelu (sonda nad nikou v zahradním průčelí)

Průzkum ukázal, že na plášti rondelu jsou zachovány zbytky dvou vrstev renesančních úprav. Starší vrstvu tvoří omítka s hrubším povrchem, opatřená červeným nátěrem, snad s jednoduchým mramorováním ve stejném tónu (obr. 3), nanesená v základních plochách i na tektonických prvcích v přízemí i na tamburu. Zřejmě to byla jen provizorní úprava (snad z roku 1594?), vzhledem k hrubému povrchu asi už od počátku zamýšlená jako podklad pod budoucí finální vrstvu (podobně provizorní omítání teprve později dokončovaných ploch známe z Kratochvíle i z jiných staveb té doby).

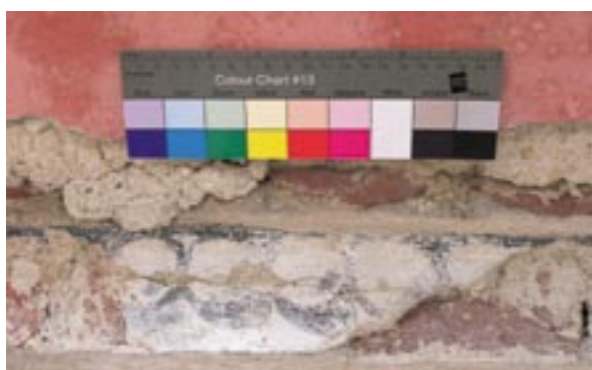
Obr. 4: Fragment malovaného perlovce na korunní římsě tamburu

výzdobu je z těchto zlomků možné jen odhadovat. Vzhledem k fragmentárnosti dochovaných částí a míře degradace jejich povrchu bylo možné spolehlivě dešifrovat jen některé opakující se dekorativní motivy na architektonických člancích (obr. 4–7). Důležitou roli v interpretaci nálezů sehrály části omítky, dochované v prostoru krovu novějšího, pravého křídla arkád, přistavěného k Rondelu v 17. století. Na později už nijak neupravované omítce se zachovala část dekoru ve vlysu pod římsou i zbytky barevnosti v plochách pod ním (obr. 5). Archivně

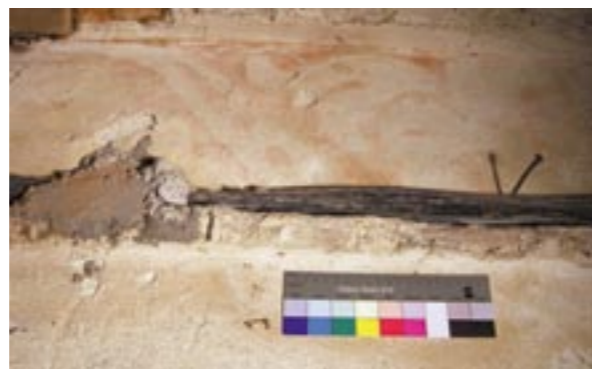
Obr. 5: Pozůstatek původní omítky s fragmentem malovaného vlysu zachovaný pod krovem novější (pravé) arkády

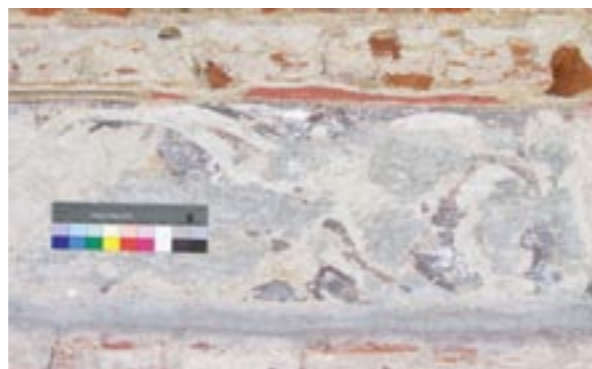
Obr. 6: Fragment malovaného vlysu pod cementovým nátěrem zachovaný na vnější straně Rondelu

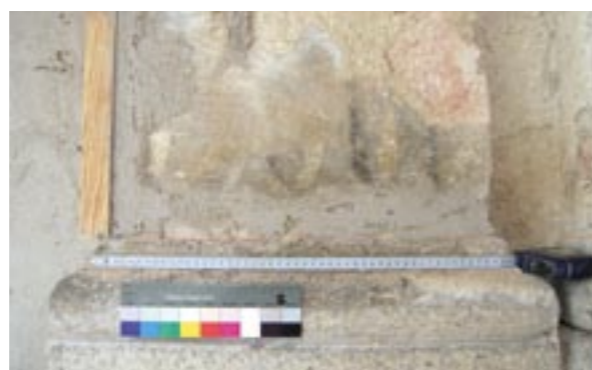
Obr. 7: Pozůstatek původní omítky s fragmentem malované kanelury zachovaný u patky pilastru na zahradní straně Rondelu

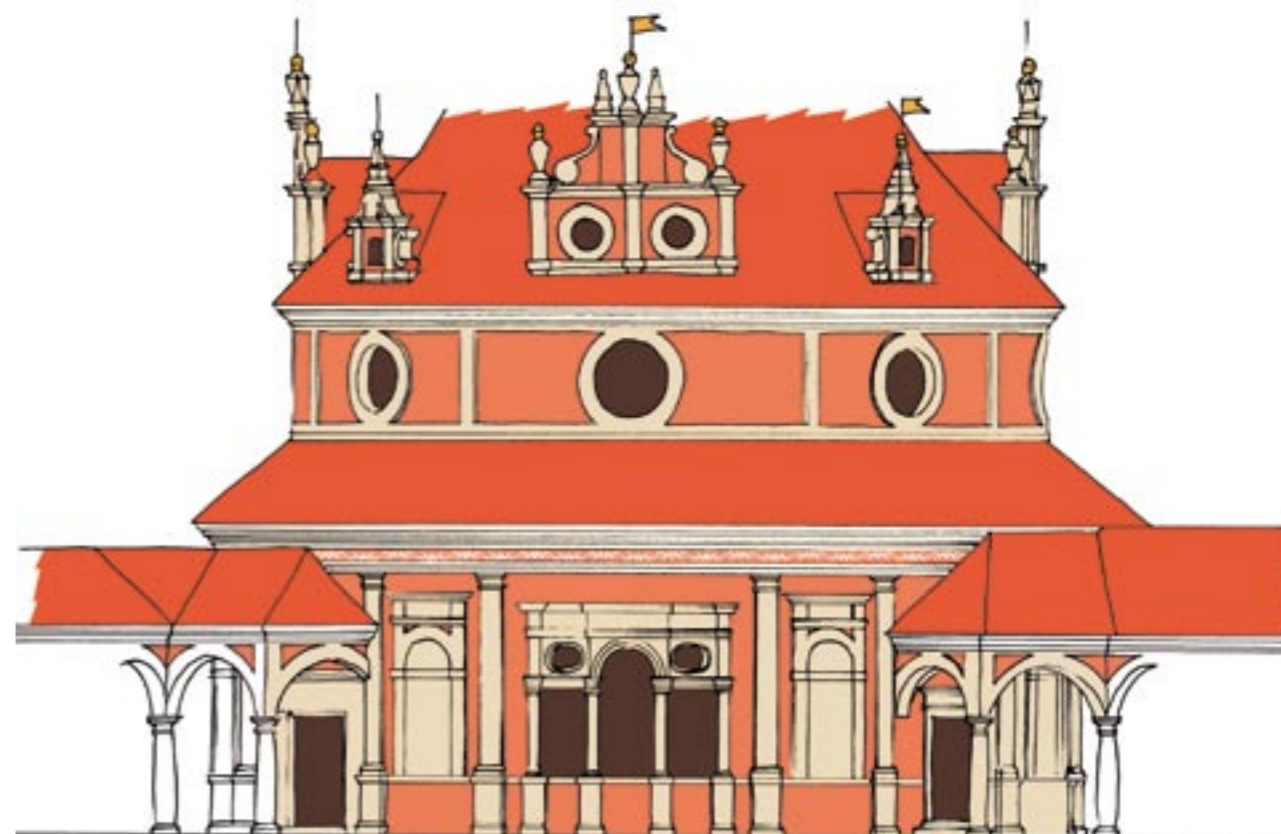
Obr. 8: První návrh barevného řešení Rondelu bez detailního řešení římsy a kanelur na pilastrech v přízemí, s později změněnou podobou soklové části

Na základě těchto zjištění vznikl v průběhu prací návrh nové barevnosti Rondelu (obr. 8). Detaily návrhu se měnily až v průběhu prací a zkoušek přímo na fasádách (sokl). Na základě nálezů jsme navrhli červené (terakotové) základní plochy, světlou (režnou) barvu tektonických článků (která korespondovala s původně světlejší barvou nenatíraného kamene) a lomenou bílou barvu obou hlavních říms. Výsledkem není návrat k historickému stavu, jehož důležitou část neznáme (dekor a obrazy v základních plochách), ale současná interpretace nálezů s využitím základního barevného schématu původní podoby (základní červená barva v plochách omítek, ze kterých vystupují světlejší tektonické články) a jejich doložených výzdobných prvků (římsy, vlysy, pilastry).

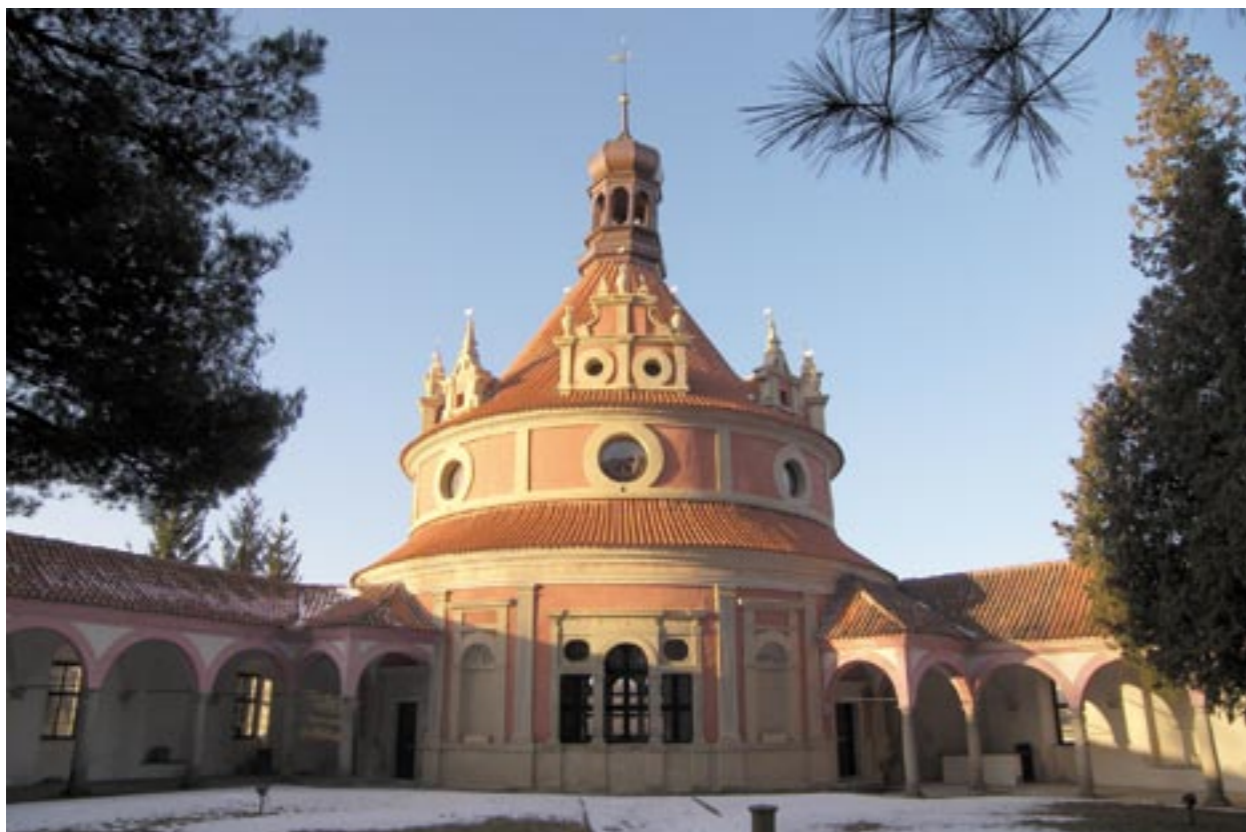
Obr. 9: Celkový pohled na Rondel ze zámecké zahrady po rekonstrukci, březen 2013

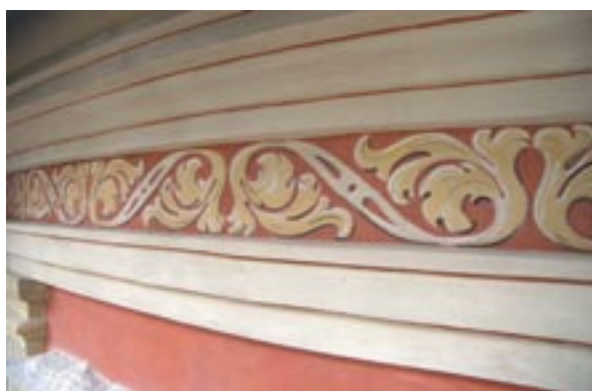
Obr. 10: Vlys pod římsou přízemí po rekonstrukci malby

(podobný jednoduššímu motivu v malovaném kladí na fasádách Kratochvíle; obr. 10) a kanelování pilastrů v přízemí (obr. 12). Původně nenatírané kamenné prvky, jejichž barva zřejmě korespondovala s režnou barvou tektonických článků (ztmavnutí je nutné kromě dlouhého působení povětrnosti přičíst i moderním konzervačním zásahům), dostaly lazurní zesvětlovací nátěr, aby se sice opticky zapojily do tektonického systému, ale jejich odlišný materiál byl stále zřejmý (obr. 12).

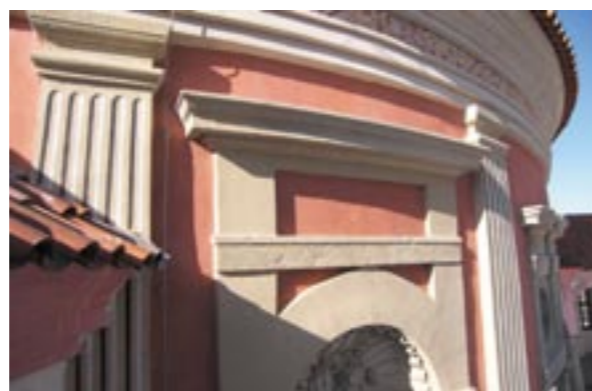
Obr. 12: Část přízemní části po rekonstrukci. Malovaná kanelura na pilastrech, vlys pod římsou a lazurně patinované kamenné prvky (hlavice pilastrů, římsy nad nikou)

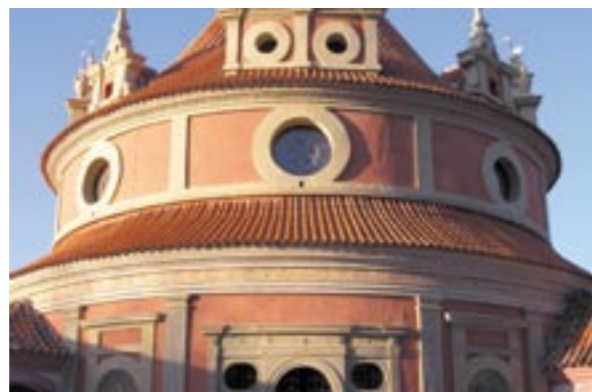
Obr. 13: Střední část Rondelu při pohledu ze zámecké zahrady, stav po rekonstrukci, březen 2013

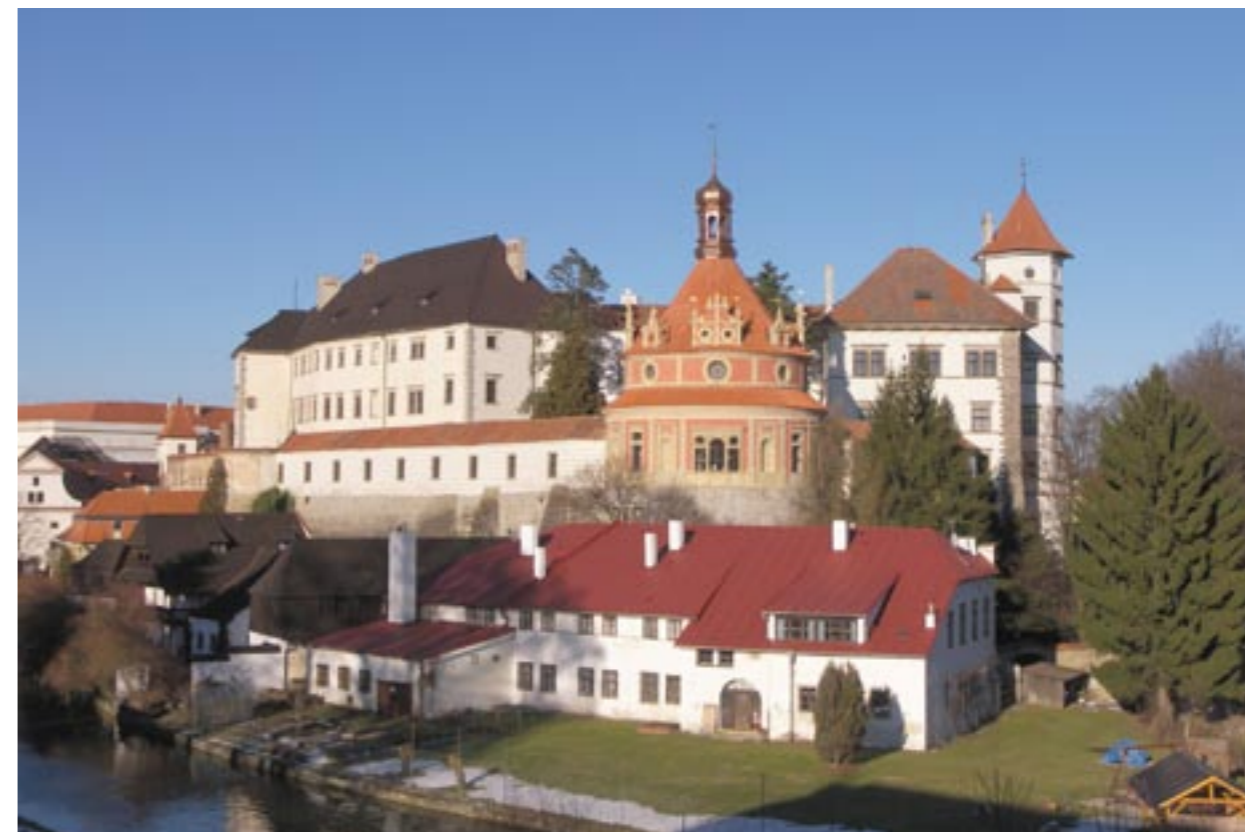
Obr. 14: Celkový pohled na zámek s Rondelem přes řeku Nežárku, stav po rekonstrukci v březnu 2013
