Vybrané památkové postupy pro zkvalitnění péče o sochařské a stavební památky – výzkumné projekty doplující projektovou přípravu

Jakub Havlín, Jana Waisserová

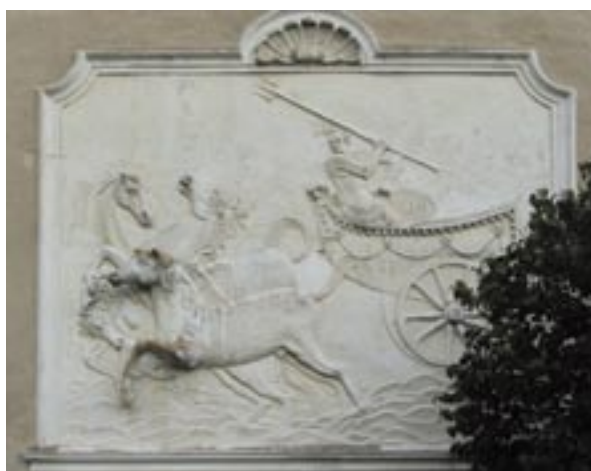
Obr. 1: Telč, Horní zahrada, štukový reliéf Poseidona (foto Jana Waisserová)

Úkol zaměřený na štukatérské techniky je zacílen na konkrétní případ konzervace a restaurování nevelkého reliéfu Poseidóna na severní fasádě Horní zahrady zámku v Telči. Středem zájmu výzkumu je původní materiál štukového díla. Z předchozího bádání je zřejmé, že díla italských štukatérů jsou specifická nejen po umělecko-historické stránce, ale i po stránce materiálové.² Modelační hmota italských štukatérů, kteří pracovali v 16. století na území střední Evropy, se vyznačuje specifickými vlastnostmi. Jsou to velmi jemné, ale plné modelace, zhotovené ze světlé jemnozrné masy. Ze způsobu modelování „z ruky“ tedy *taille directe* je zřejmé, že hmota byla zajímavě tvárná a trvanlivá. Její těstovitá konzistence umožňovala hmotu vtlačovat do formiček a vytvářet úseky dekorů. Štukatéri ještě za mokra formičky osazovali a připevňovali špachtlovými vpichy do hloubek modelací. Pozornost přitahují obrovské a do prostoru vytažené trsy ovoce. Taktéž rostlinné dekory mají velmi graciózní subtilní prvky, jako například lístky o síle několika milimetrů.

Restaurátorský zásah na modelovém příkladu reliéfu Poseidóna v Horní zahradě zámku v Telči prochází v rámci projektu nadstandardní projektovou přípravou. Kromě zpracování všech potřebných podkladů a záměrů byly provedeny nedestruktivní průzkumy (perkusií metoda, 3D sken, mapování stavu poškození, rešerše restaurátorských zpráv a historických úprav severního křídla zámku) i omezené destruktivní průzkumy (odběr minimálního množství vzorků). Hlavním cílem aplikovaného výzkumu, ke kterému směřujeme je navrhnout materiál pro rekonstrukce menších i větších částí. Z technologického pohledu máme možnost zkoumat materiál štukové hmoty a charakter povrchových úprav opravdu detailně. Standardně se zadává jen několik kusů na stratigrafii a vybrané kusy na rozbor maltoviny. V našem případě máme možnost analyzovat systematicky poměrně velký počet vzorků, také v různých hloubkách štukové hmoty. Tímto způsobem získáváme přehled o jejich složení, ale také o procesu

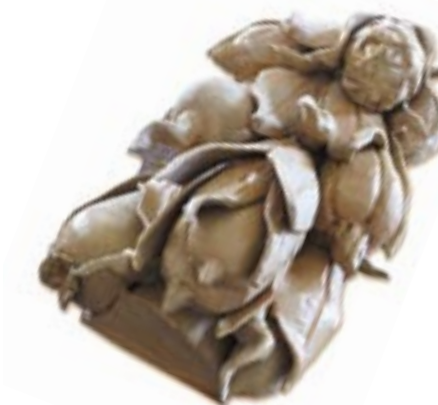
Obr. 6: Model segmentu štukové výzdoby bude sloužit k ateliérovému testování navrhovaného modelačního materiálu (foto M. Němcová)

vzniku a vytvrzování. Navíc máme možnost vytvářet materiál modelový, který vychází ze stanoveného složení materiálu originálního. Díky postupné modifikaci materiálu od jednodušších systémů až po složitější získáváme doplňující informace o tom, jak která složka působí na jeho vlastnosti. Materiál by měl restaurátorům vyhovovat nejen po stránce kompatibility, ale i po stránce technologických vlastností (tvárnost, tixotropie, změny objemu při vysychání atd.). Nyní, kdy máme podklady pro rekonstrukci jednotlivých složek štuku, tipujeme materiály vhodné pro rekonstrukci, respektive rekonstrukce. Jak vyplývá už z poznání původní techniky, i renesanční štukatři pravděpodobně používali různé složení modelační hmoty podle typu dekorace. Je tedy pravděpodobné, že i navrhovaná modelační hmota bude mít variace dle způsobu užití. Materiálová receptura, která přispěje k lepšímu uchování cenných dokladů italské řemeslné techniky na našem území by měla posloužit i obnově reliéfu Poseidóna.

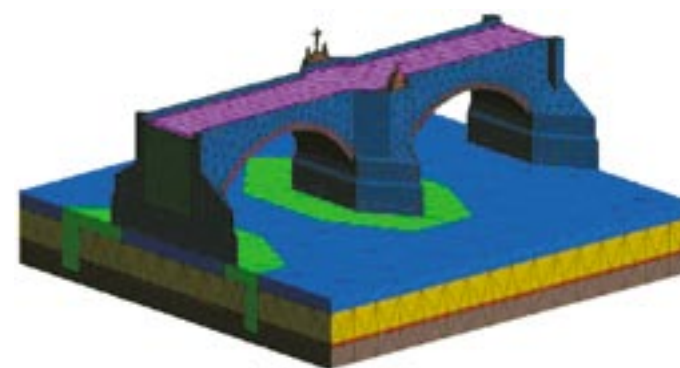
Obr. 7: Geometrický model pro studii mechanického chování Karlova mostu v Praze (foto J. Šejnoha)

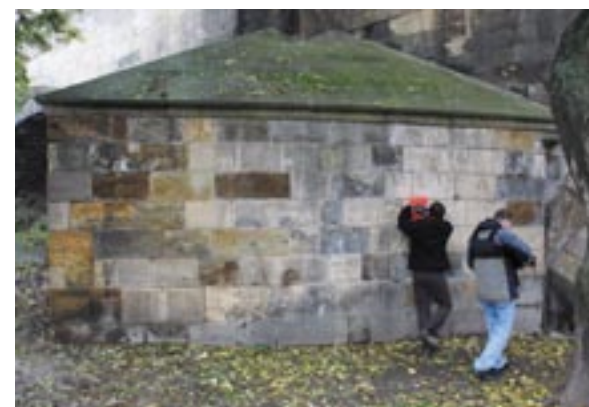
Obr. 8: Karlův most v Praze, měření pozemním penetrujícím radarem SIR – 3000 s anténou 400MHz (foto P. Glaser)

z Karlova mostu vyjmuty.⁹ To nám paradoxně umožnilo testovat analytické techniky, jakými jsou Georadar, Akustická emise a Ultrazvuk na kvádrech s přístupem ze všech stran. Takto nám bylo umožněno hodnotit úskalí jednotlivých metod, vhodnost jejich použití a zkusit, jež by mohla měření in situ přinést přímo na nevyjmutém materiálu dostupném pouze z jedné strany. Přípravné akce vyvrcholí v následujícím období, kdy budou měření probíhat přímo na Karlově mostě ve větším rozsahu. Na základě výsledků vznikne metodika, jak co nejefektivněji vybírat významně poškozené bloky, a podle jakých parametrů je z Karlova mostu vyjímat. Zároveň bychom pomocí některých technik mohli získat částečnou představu o charakteru a stavu vnitřního prostoru konstrukce mostu.

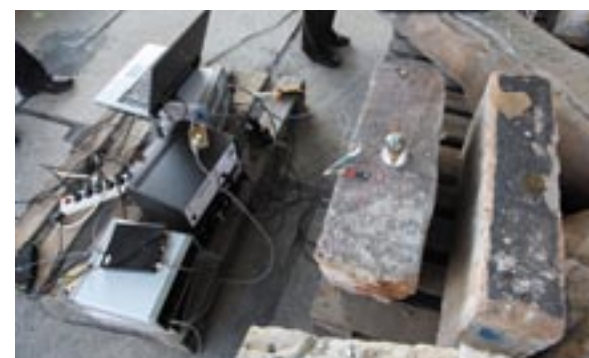
Obr. 9: Úložiště kamenů na Šutce v Praze, měření technikou akustické emise (foto P. Glaser)

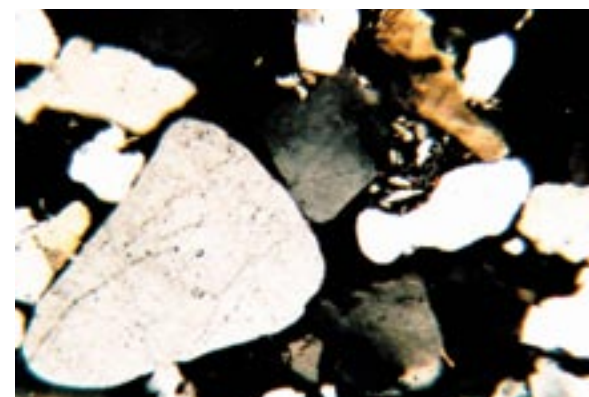
Obr. 11: Výbrus vzorku z kamenného kvádru Karlova mostu v Praze (foto Z. Štafen)

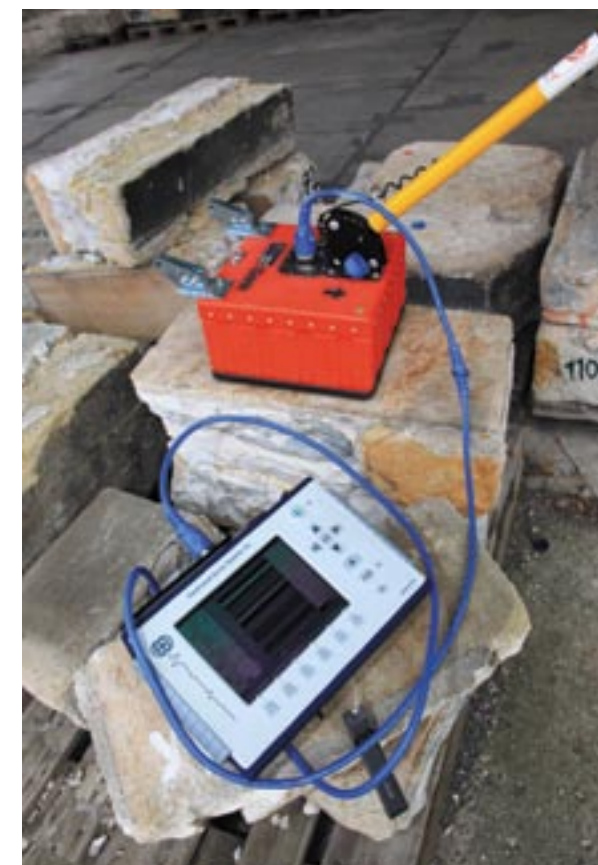
Obr. 10: Měření pozemním penetrujícím radarem SIR – 3000 s anténou 400MHz (foto P. Glaser)

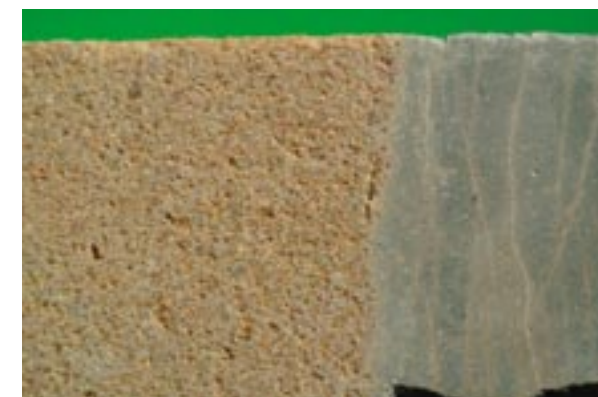
Obr. 12: Vzorek z kamenného kvádru Karlova mostu v Praze (foto Z. Štafen)

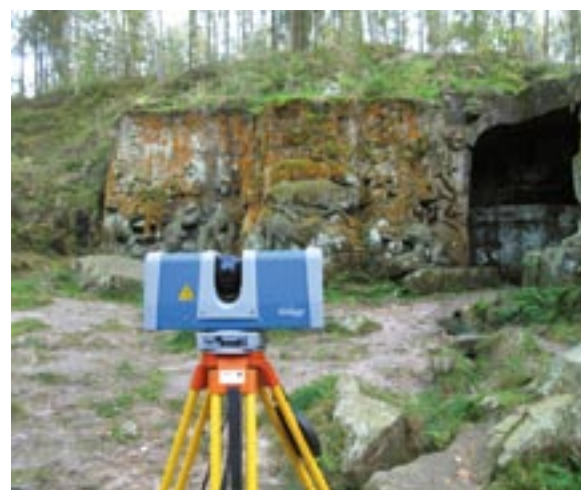
Obr. 15: Reliéf Klanění králů z Betléma v Novém lese u Kuksu, dokumentace 3D laserovým skenerem, Handy Scan (foto M. Dvořák)
