## Projekt na rekonstrukci zaniklého svatostánku aronu-ha kodeš Horní synagogy v Mikulově

Matěj Barla, Josef Červinka

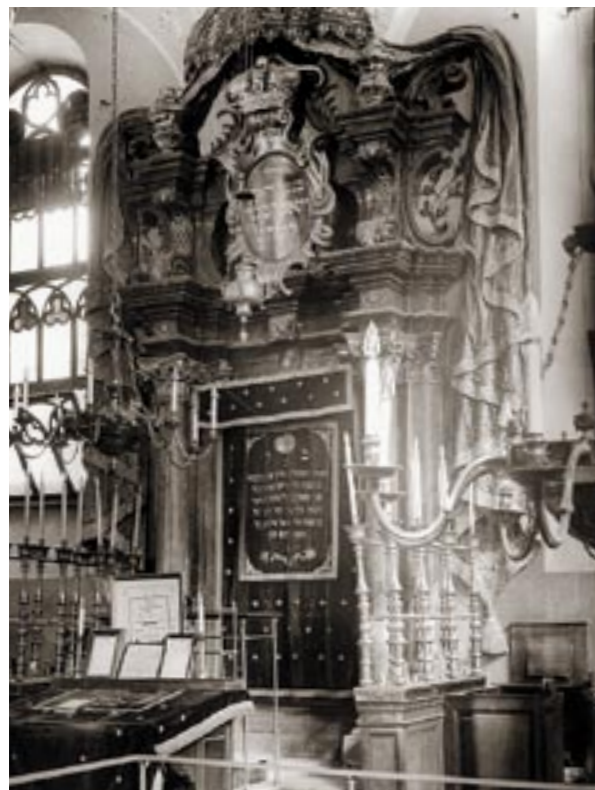
Obr. 1: Mikulov, synagoga, Aron ha Kodesh – původní stav, nedatováno

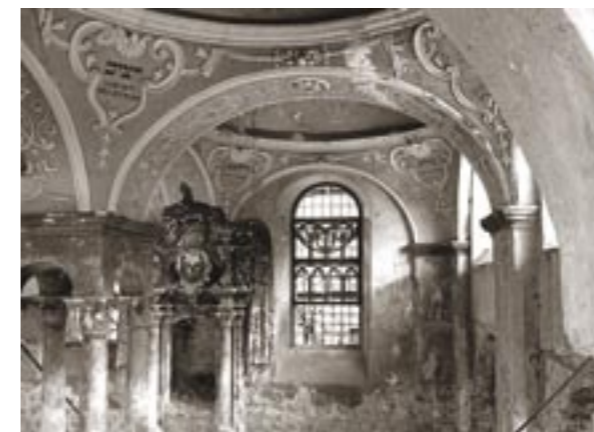
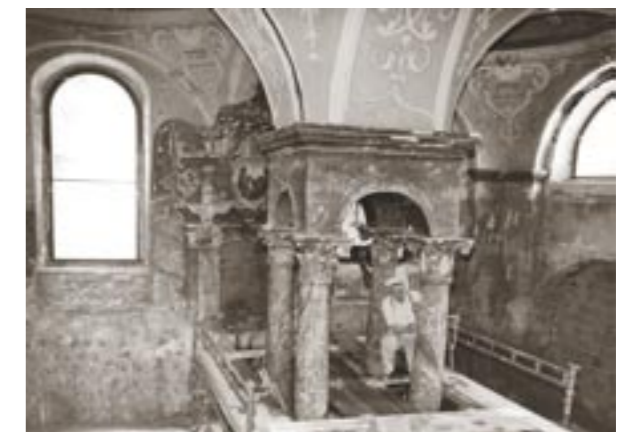
Obr. 4, 5: Mikulov, synagoga, interier synagogy – stav při rekonstrukci interieru a bourání Aronu, 70.–80. léta 20. stol.

20. století. Z této doby pochází i polní zaměření a fotodokumentace svatostánku před jeho destrukcí.<sup>6</sup> Tato plánová dokumentace vznikla pravděpodobně během bourání aronu. Jedná se o rámcové zachycení hmoty a detailů. Fotodokumentace se bohužel dochovala pouze ve fragmentu kontaktních fotografií z negativu svitkového filmu, což výrazně snižuje jejich vypovídací hodnotu. K dalším východiskům pro vznik projektové dokumentace patří sondážní průzkum východní stěny, kde stával původní svatostánek, studium dochovaných umělých mramorů v synagoze a průzkum produkce mramorařských dílen v regionu spojených s tvorbou Ignáce Legenlachera.

porovnáním částí aronu ve fotografii. Vzhledem k neidentifikované výšce původní podlahy byly základními rozměry pro tvorbu projektu velikost otvoru skříně pro tóru, rozměr okenních otvorů včetně rozměru jejich vzájemné vzdálenosti a šíře klenebního pasu. Při práci na projektu a v rámci rozšiřování průřzkumu in situ bylo zjištěno, že došlo k mladší úpravě okenních parapetů respektive k zazdění pultového parapetu a tím ke snížení okenních otvorů. Odkrytá nika pro tóru rovněž nekorespondovala svými rozměry s proporcí aronu na historických fotografiích a jedná se pravděpodobně o starší stavební fázi. Těmito skutečnostmi se snížil počet použitelných rozměrů pro tvorbu projektu. Přes to se podařilo vytvořit základní hmotovou studii, do které

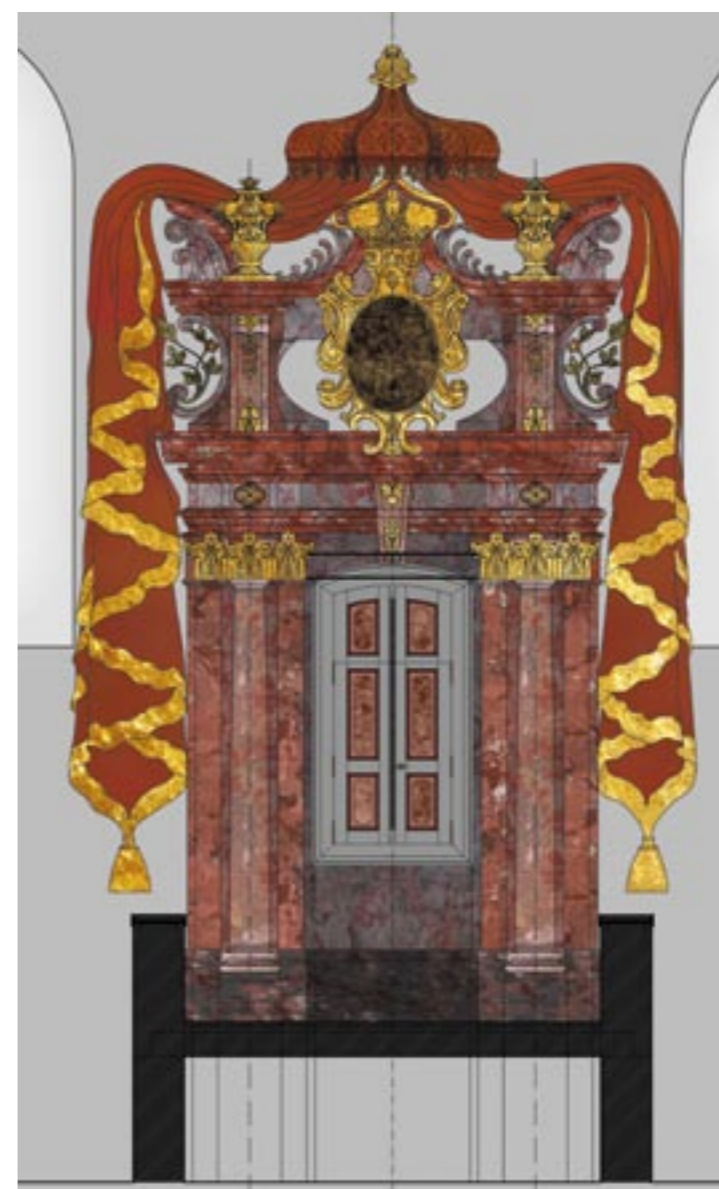
Obr. 7: Mikulov, synagoga, Výrobní dokumentace – Ing. arch. Matěj Barla, MgA. Jiří Kobr a kol. – barevný pohled na Aron, 2013

ze o třech barvách umělých mramorů. Tato část je v projektu pojednána fotografiemi včetně drobného modelu kompozičního řešení provedeného ze vzorků replik historických umělých mramorů. Kompozice pozlacení a zpracování povrchů zlacením je v projektu řešena kolorovanou kresbou. Podkladové kresby jsou identické s kresbami ve výkresové dokumentaci. Vedle základního zpracování zlata na lesk a mat jsou v projektu navrženy i lazury na stříbře.

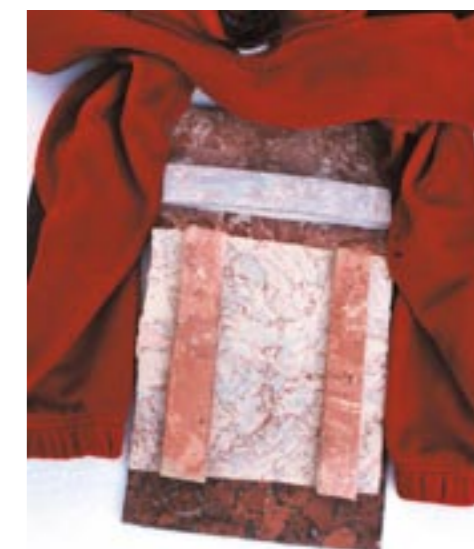
Obr. 8: Mikulov, synagoga, barevné varianty umělého mramoru, 2013

Vedle výkresové části projektu bylo nutné vytvořit materiálovou skladbu objektu. Architektonickou část tvoří umělé mramory. Východiskem pro jejich pojetí byly partie původních umělých mramorů na bimě komparované s analogickými objekty v regionu. Při zpracování této části projektu došlo díky rozšířenému průřzkumu a konzultacím se specialisty k výraznému navýšení počtu barev a typů mramorů oproti původnímu předpokladu, který uvažoval pou-

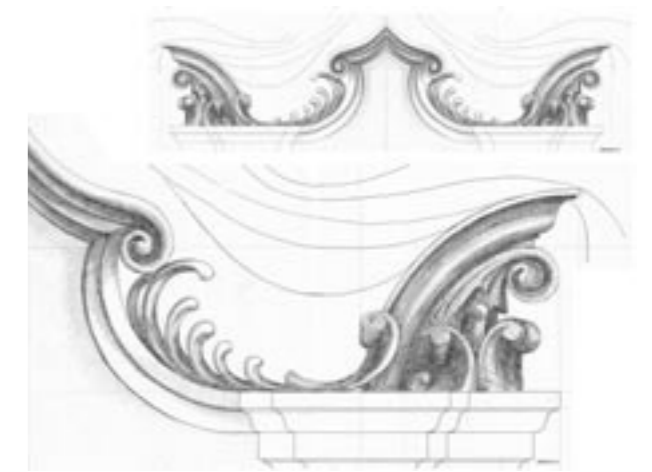
Obr. 13: Mikulov, synagoga, Výrobní dokumentace – Ing. arch. Matěj Barla a kol., kresby MgA. Jiří Kobr – detail římsy 3 – volutový tympanon, 2013
