Čištění polychromovaných renesančních dřevěných stropů nebo jejich rozebraných a druhotně použitých částí

Josef Čoban, Hana Čobanová | restaurátoři

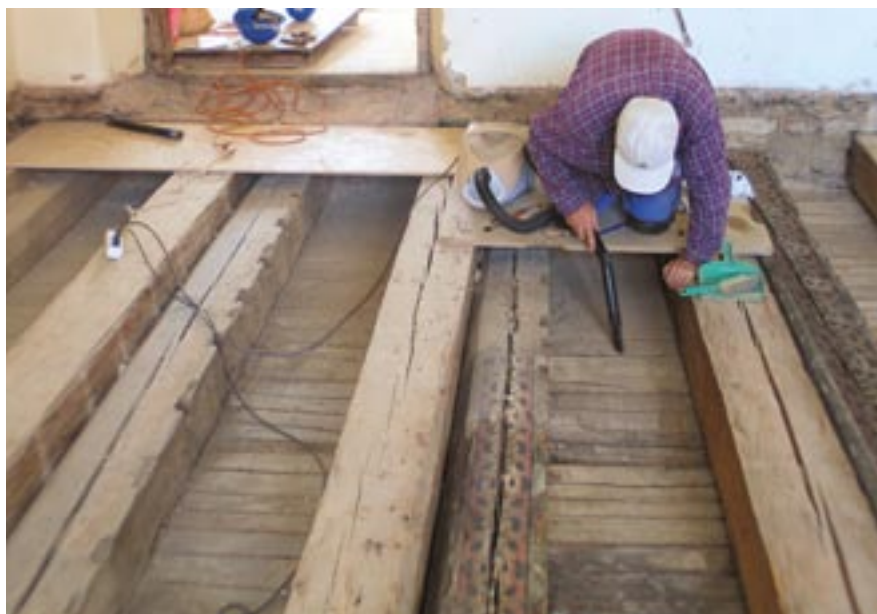
Pracovní snímek čištění meziprostor v místnosti č. 3.5

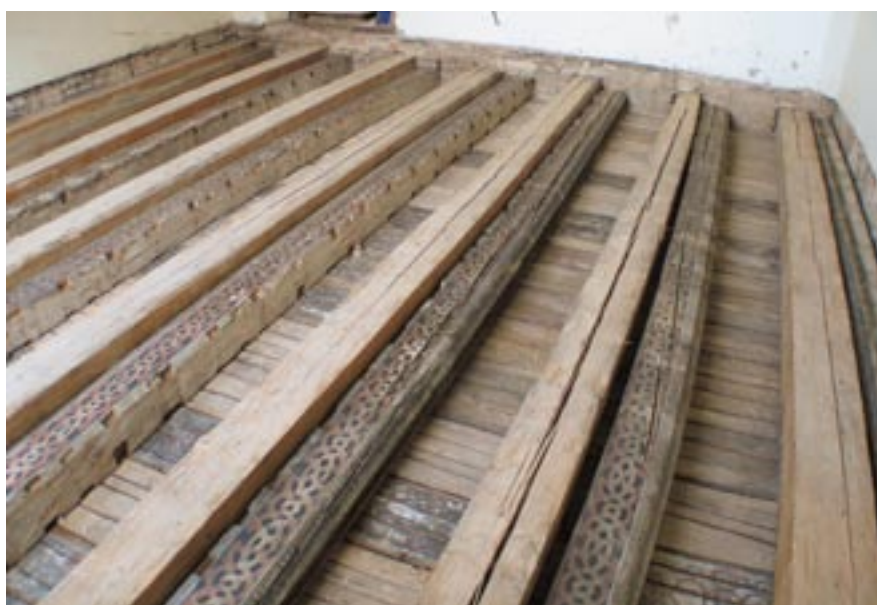
Pracovní snímek podlahy v místnosti č. 3.5 po čištění

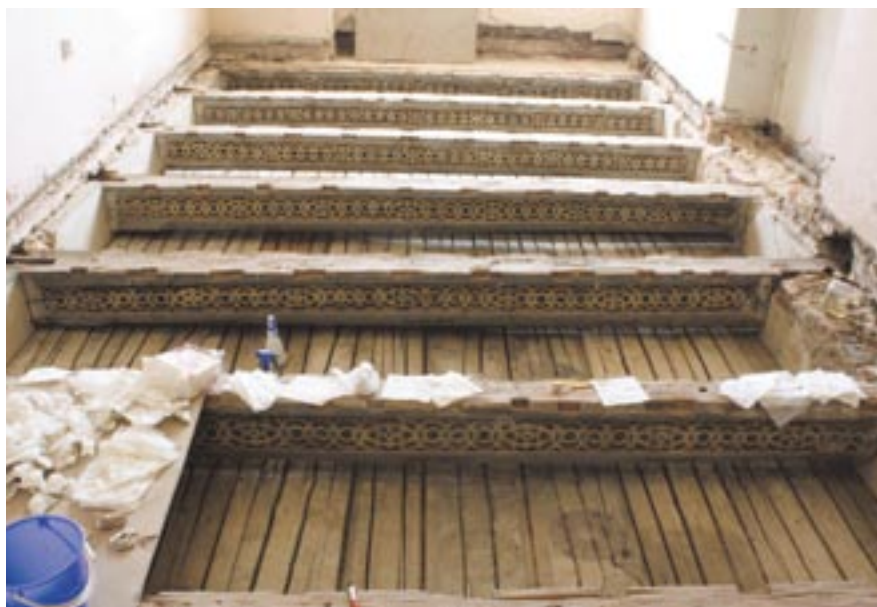
Strop v místnosti č. 2.1, čištění polychromie na trámech

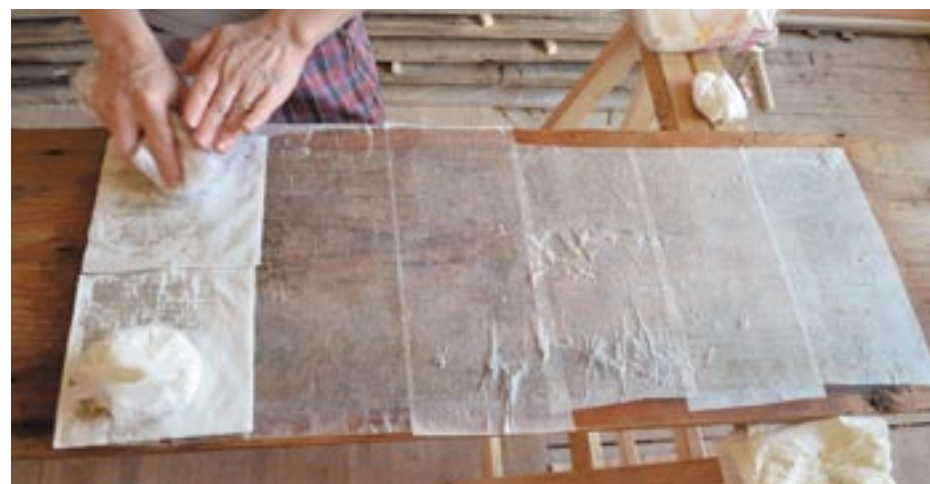
Čištění polychromie, zpevnění

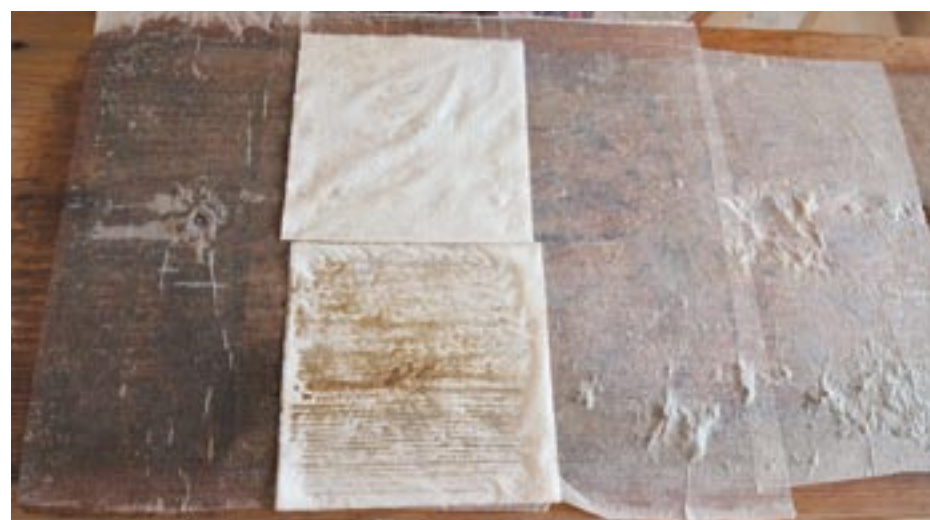
Průběh odstranění zateklin

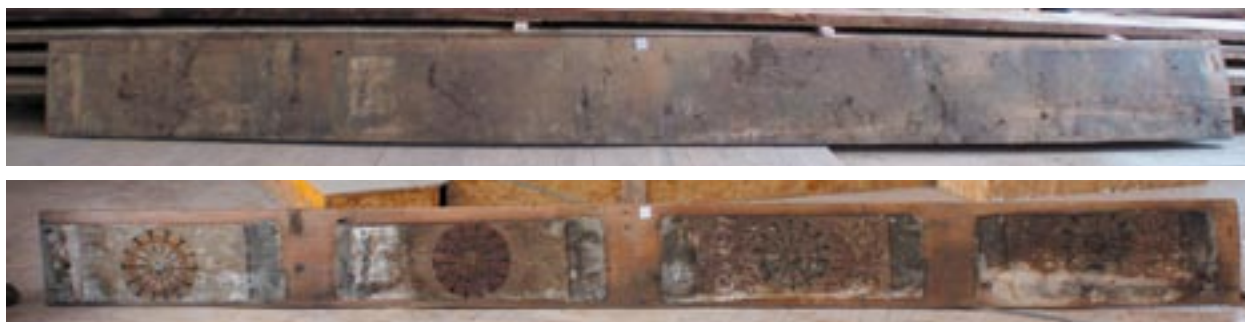
Prkno č. 6 – stavy před a po konzervaci

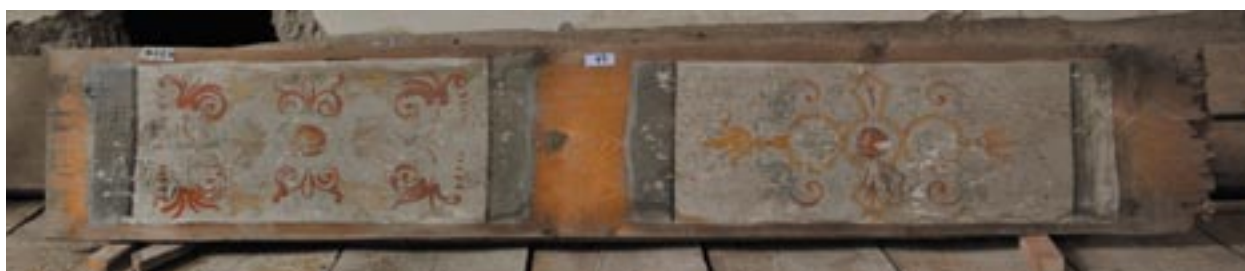
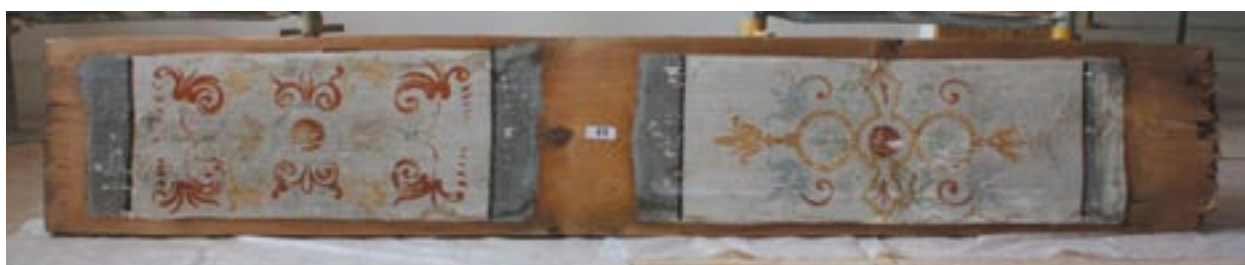
Prkno č. 47 před konzervací a po jejím provedení

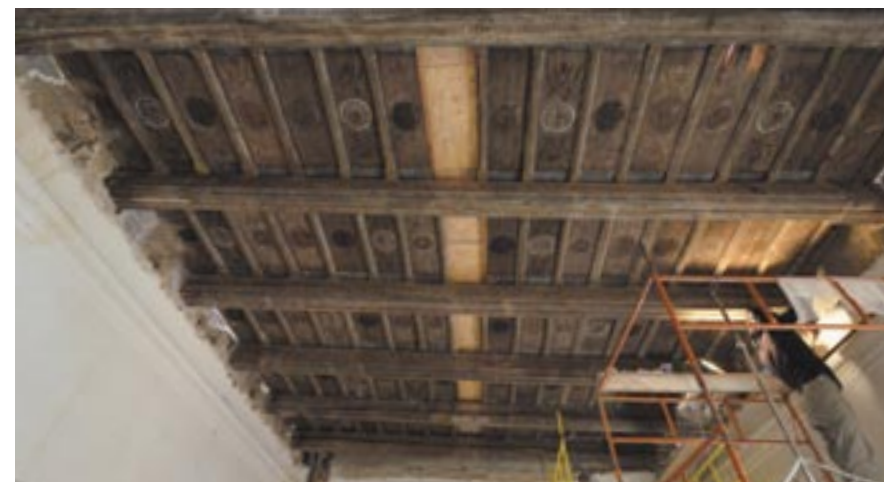
Strop v místnosti č. 2.23, čištění a konzolidace

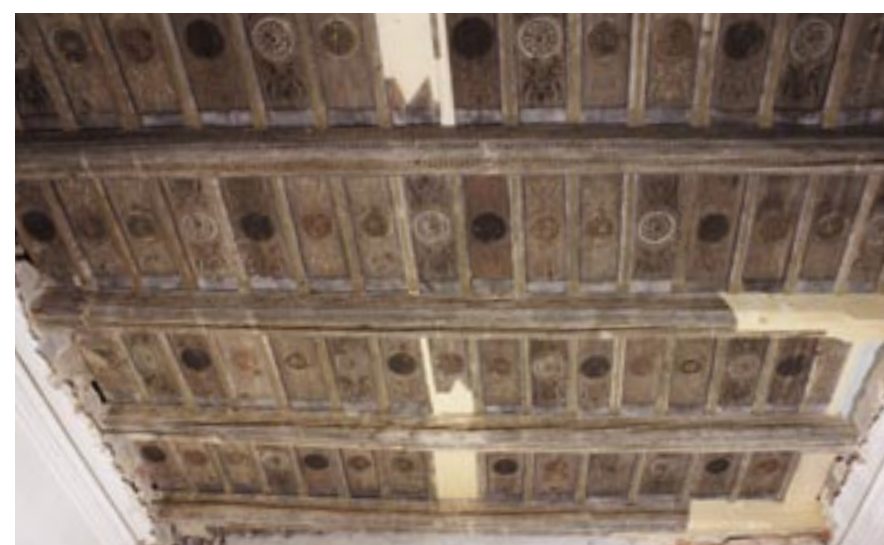
Severní polovina stropu v místnosti č. 2.23 po konzervaci a doplnění novým dřevem

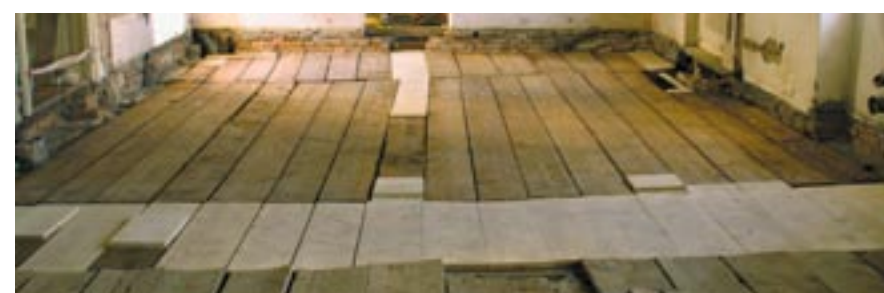
Ruby prken stropu 2.23 v místnosti č. 3.23 po konzervaci a doplnění novým dřevem

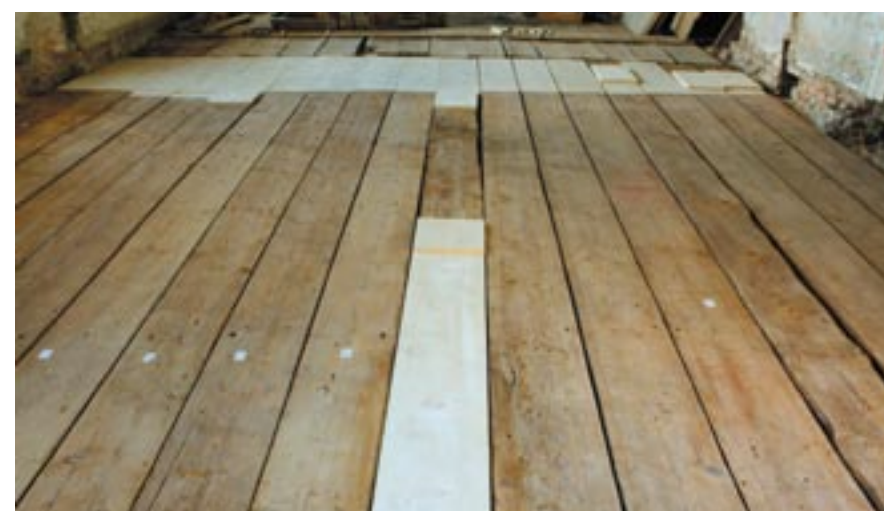
Ruby prken stropu 2.23 v místnosti č. 3.23 po konzervaci a doplnění novým dřevem
