Restaurování sochy sv. Benna a andílka s kartuší z mariánského sloupu v Kladně

BcA. Jan Fedorčák

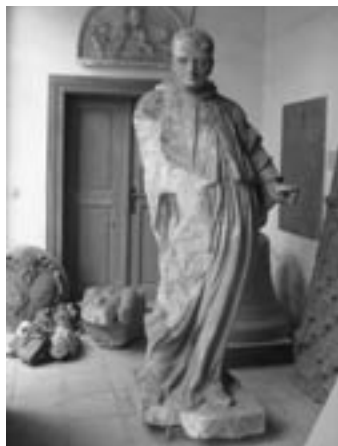
**Socha sv. Benna
z mariánského sloupu v Kladně**

Před započítím restaurování byly obě skulptury dochované v torzálním stavu s četnými rekonstrukčními doplňky. Laboratorní průzkum zhodnotil použitý kámen, křemenný, jemnozrnný pískovec s kontaktním tmelem, jako velmi degradovaný s četnými prasklinami v rovinách sedimentace a s odlučujícími se vrstvami. Skulptury nesly minimálně dvě vrstvy cementových tmelů se zcela odlišnými vlastnostmi než originální hmota. V případě sochy sv. Benna tvořily až 90% povrchu. Pod nimi se lokálně vyskytoval narůžovělý tmel podobný štuku. Příčina značné degradace v těchto masivních nepropustných vysprávkách byla zjevná. Tmely byly na řadě míst popraskané a odtrhávaly se s částí originální hmoty.

*vlevo: stav před restaurováním
vpravo: stav po restaurování*

Práce začaly postupným mechanickým odstraňováním nevhodných betonových překryvů s drátěnými armaturami a hřebíky. V případě sochy sv. Benna byla většina cementových tmelů odbourána a následovalo náročné zpevňování, včetně vakuové konsolidace, injektáže a přilepení odlomených fragmentů do konečné podoby torza s odhalením původního materiálu. Poté bylo přistoupeno k tmelení a dílčímu doplnění chybějících partií. Vzhledem k torzálnímu stavu sochy byla zohledněna především zajišťující funkce tmelů. Podle dostupné fotodokumentace a prostudování Hiernleho prací byla provedena částečná rekonstrukce hlavy, rukou a části drapérie. Zadní část soklu, tvořená betonovými tmely, byla ponechána pro uchování stability sochy a strukturou i barvou upravena stejně jako nové tmely do podoby původního degradovaného materiálu.

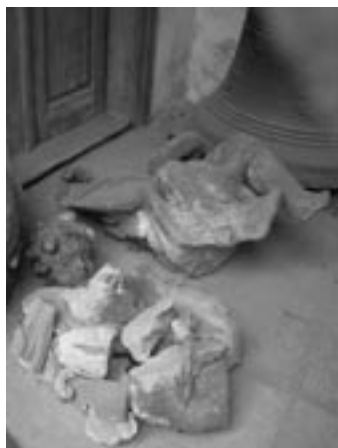
**Socha andílka s kartuší
z mariánského sloupu v Kladně**

Postup konzervace sochy andílka držící kartuši odhalil, krom masivních betonových vysprávek, které tvořily 60 % povrchu a odlupovaly se podle vrstev nanášení, také větší doplňky (levá ruka a noha), které byly tvořeny výhradně umělým kamenem, respektive betonem. Tyto části byly kotvené k původní hmotě kamene železnými čepy, které podlehly korozi. Vzhledem k estetické a materiálové problematičnosti betonových tmelů bylo nutné přistoupit ve větší míře k jejich odstranění, v případě těch, které zůstaly prezentovány (doplňky končetin), ke ztenčení a opracování. Pravé chodidlo andílka bylo domodelováno nově na nerez armaturu. Následovalo zajištění defektů tmelem, který je svými vlastnostmi blízky originální hmotě kamene. Plastická a barevná retuš byla provedena v rozsahu galerijní úpravy s ohledem na zachování jednoty díla a prezentace ve veřejném prostoru.

*vlevo: stav před restaurováním
vpravo: stav po restaurování*

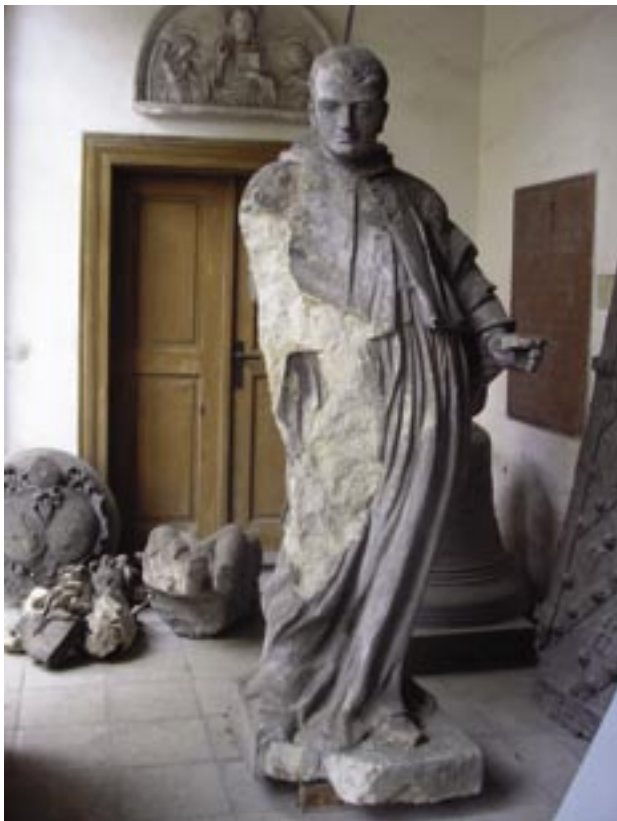
*Socha sv. Benna z mariánského sloupu v Kladně,
stav před restaurováním*

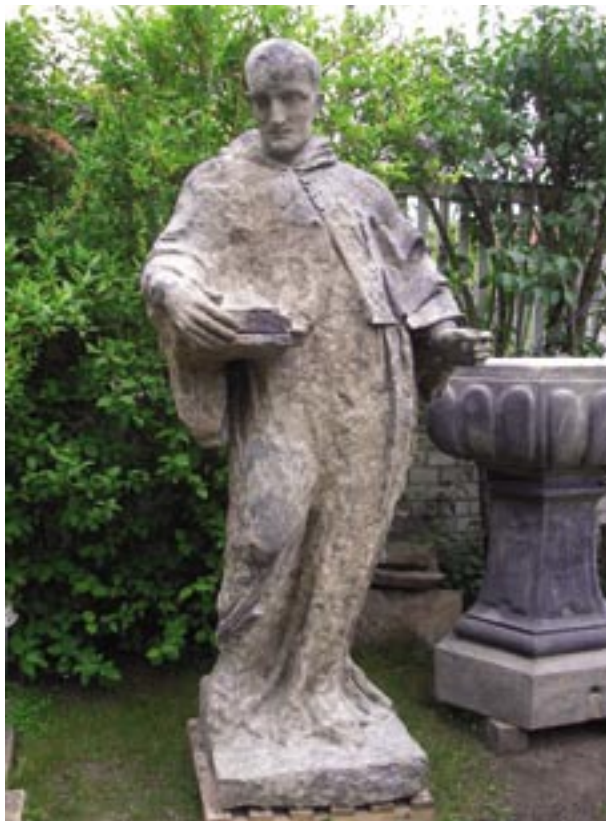
*Socha sv. Benna z mariánského sloupu v Kladně,
stav po restaurování*

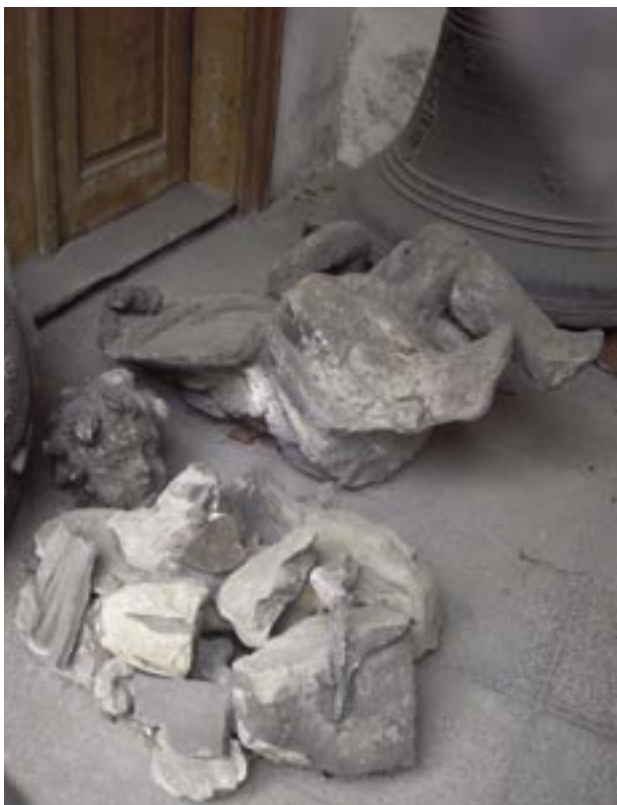
*Socha andílka s kartuší z mariánského sloupu v Kladně,
stav před restaurováním*

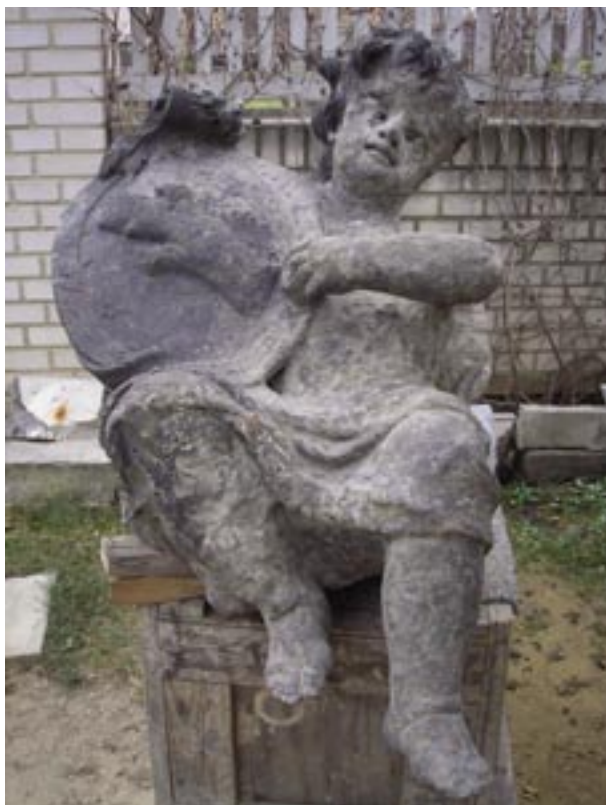
*Socha andílka s kartuší z mariánského sloupu v Kladně,
stav po restaurování*
