Restaurování sálu č. 116 v budově bývalé prelatury zámku ve Žďáru nad Sázavou

Mgr. art. Luboš Machačko

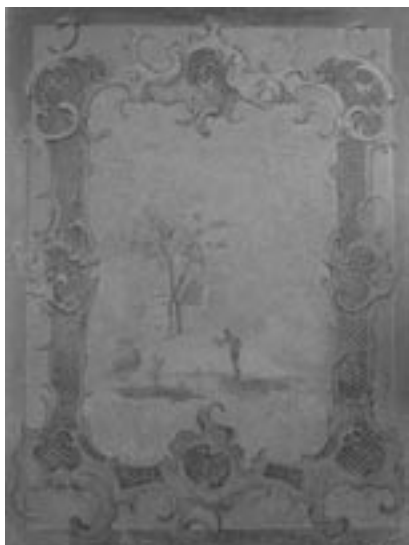
*Sál č. 116, část severní stěny,
stav před restaurováním*

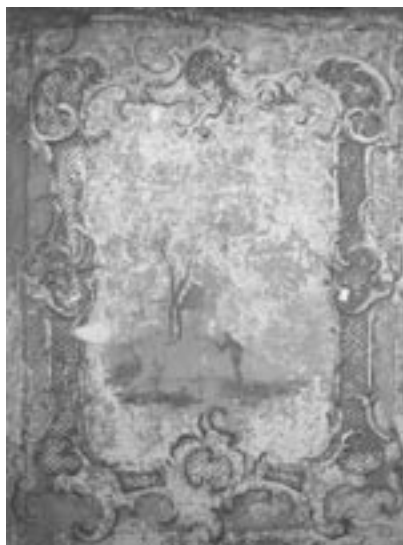
*Sál č. 116, část severní stěny,
stav po odstranění přemaleb*

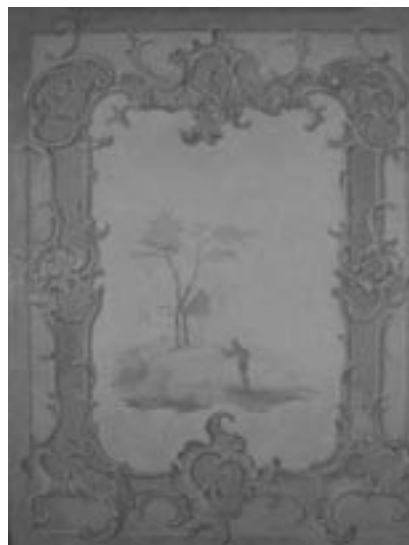
*Sál č. 116, část severní stěny,
stav po restaurování*

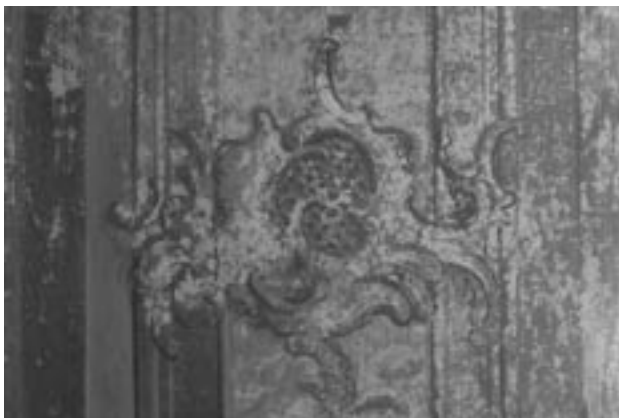
*Sál č. 116, severozápadní roh, detail,
stav po sejmutí přemaleb*

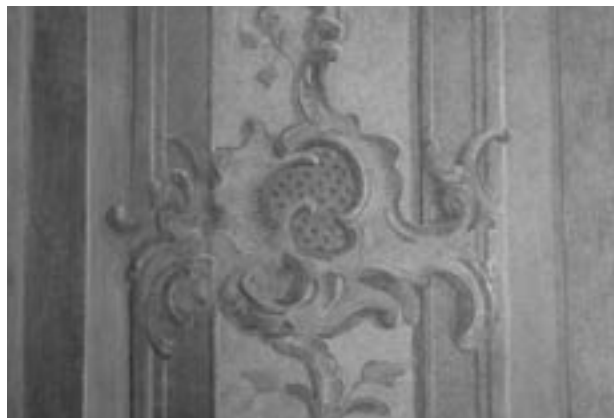
Sál č. 116, severozápadní roh, stav po restaurování

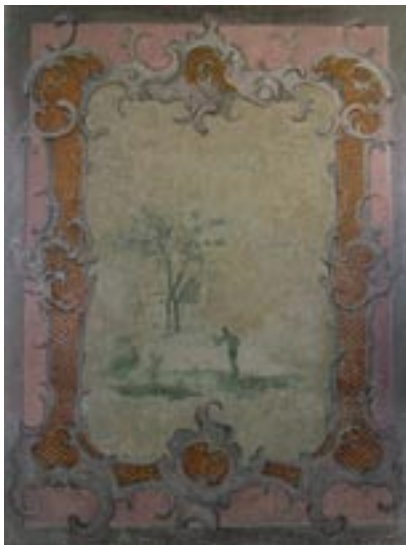
*Sál č. 116, část severní stěny,
stav před restaurováním*

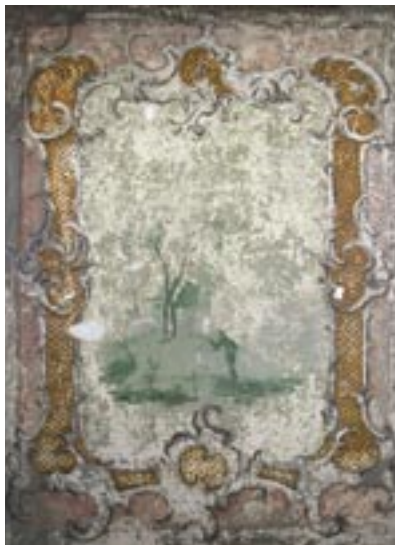
*Sál č. 116, část severní stěny,
stav po odstranění přemaleb*

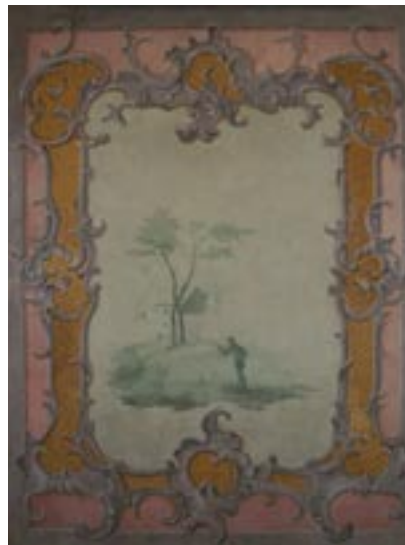
*Sál č. 116, část severní stěny,
stav po restaurování*

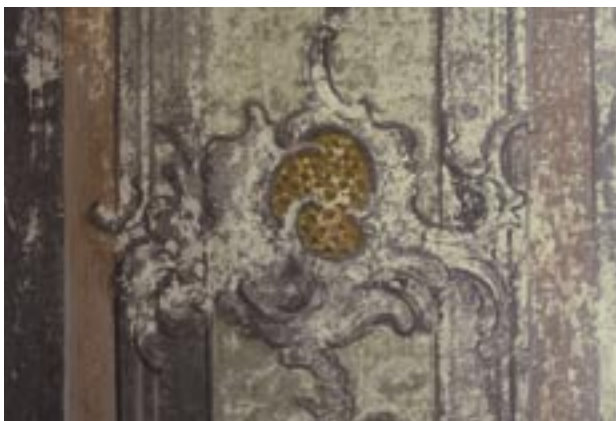
*Sál č. 116, severozápadní roh,
detail, stav po sejmutí přemaleb*

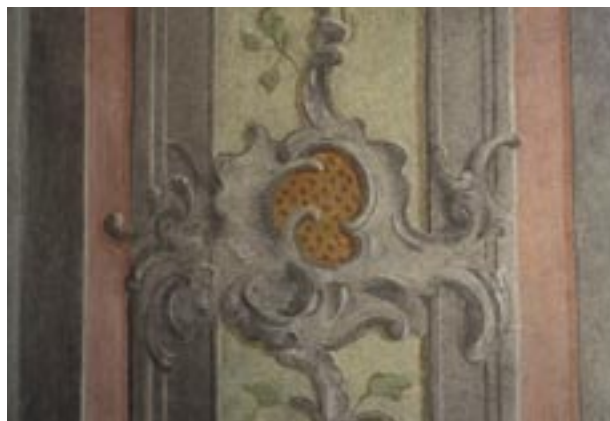
*Sál č. 116, severozápadní roh,
stav po restaurování*
