# Nástin problematiky rerestaurování nástěnné malby – odstranění fixáží na bázi umělých polymerů

Tuto problematiku prezentuji na konkrétní akci – **rerestaurování nástěnných maleb Frant. Ant. Maulbertsche v kostele „sv. Jana Nepomuckého“ v Dyji.**

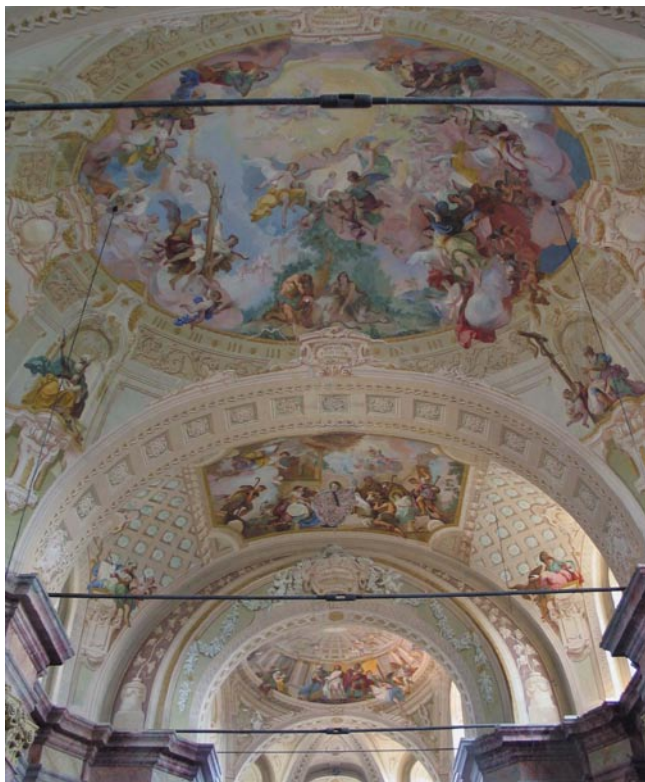
Pohled na klenební pole od západu.

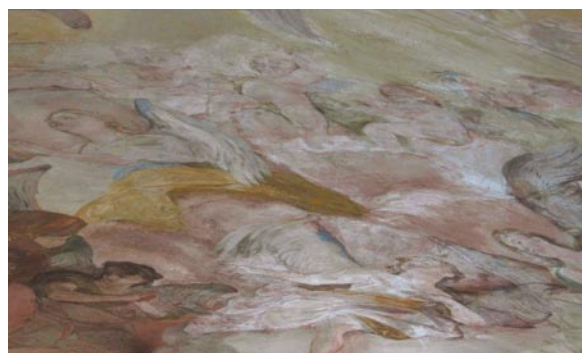
Prorok před a po sanaci plísní na jihozápadním pendantivu  
2. klenebního pole v lodi.

V případech, kdy došlo k zatečení vody v jarních a letních měsících, měla tato sice určitou možnost se pomalu odpařit nazpět zdívkou klenby vzhůru k půdě kostela, ale nutně došlo k aktivaci plísněmi kontaminovaného povrchového filmu (v lepším případě) nebo k prorůstání mikroorganismů barevnými vrstvami a jejich trvalému poškození téměř neodstranitelnými barevnými produkty (viz foto). K daleko závažnějším situacím došlo, když zatekla dešťová voda na podzim před mrazy. Následky pro nástěnnou malbu a intonako byly fatální – došlo k destrukci barevných vrstev nebo omítkovin s malbami, k jejich odtržení od jádrových vrstev a odpadnutí (viz foto).

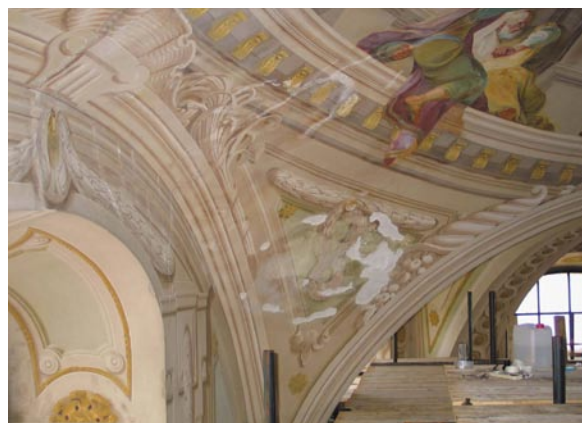
^  
Nejvíce poškozený doběh  
klenby kněžiště  
na severovýchodě.

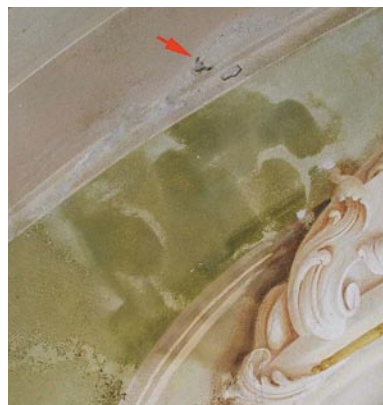
<  
Poškození intonaka  
zatékáním nad severní  
okenní špaletou  
2. klenebního  
pole v lodi.
