# Restaurování nástěnných maleb vedut v hlavním sále Thunovského letohrádku v Ledči nad Sázavou

BcA. Barbora Glombová

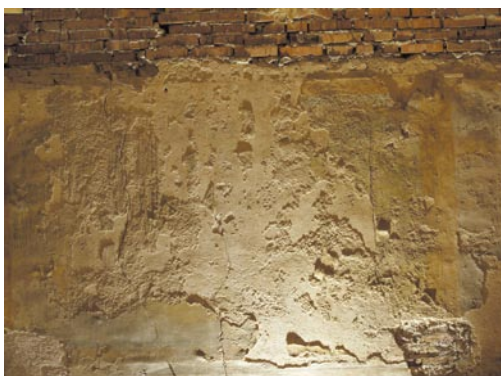
V minulých letech byl prostor hlavního sálu přepatrován, a tak se malby ocitly v podstřešním polopatře. Patrně ve druhé polovině 20. století začalo do sálu zatékat, což mělo fatální dopad na stav maleb na severní stěně, která byla natolik poškozena, že z ní postupem času veduty de facto zmizely.

« Severní stěna, stav před restaurováním.

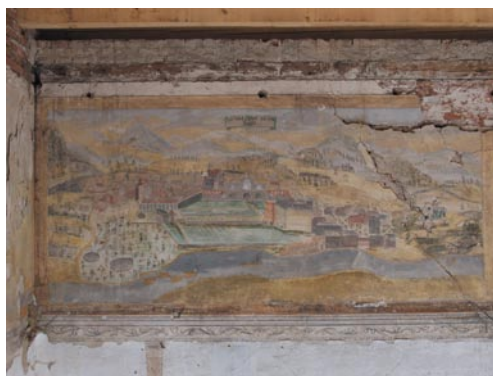
< Východní stěna, stav před restaurováním. Veduta Klášterce nad Ohří.

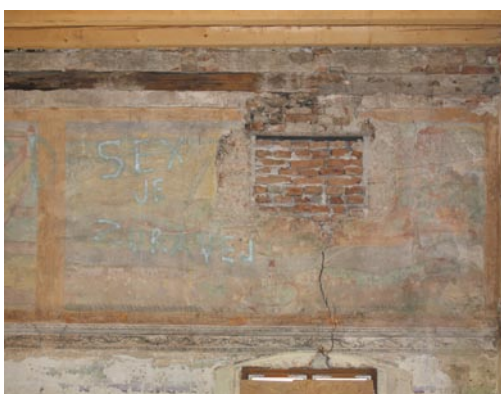
V průběhu prací se naše představy o konečném stavu maleb vyvíjely. Na dvou vedutách, které se nacházejí na západní stěně chyběl středový motiv výjevu – v těch místech byly probourané okenní otvory. V průběhu provádění retuší a po diskuzi s památkáři a na přání majitele objektu s ohledem na pravděpodobné budoucí využití prostoru se ukázalo, že bude neoptimálnější provést hypotetické rekonstrukce centrálních výjevů vedut na západní stěně a téměř kompletní rekonstrukce vedut na stěně severní dle dochovaných černobílých fotografií z archivu památkového ústavu.

« Západní stěna, stav před restaurováním. Veduta s chybějícím centrálním motivem.

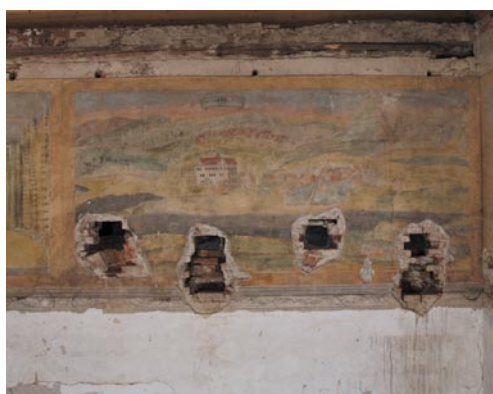
< Východní stěna, stav před restaurováním.

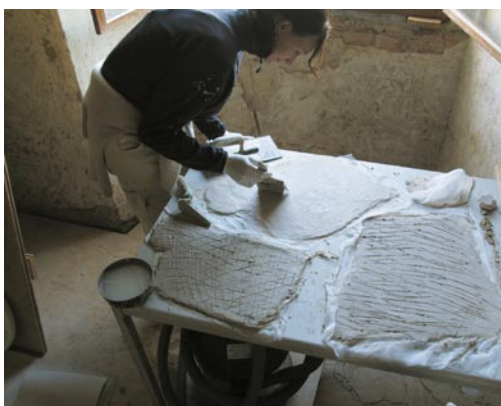
Úprava rubu transferu.

Nejprve byly odstraněny nevhodné tmely a povrch maleb byl očištěn od prachových depozit. Poměrně náročné bylo odstranění či místy spíše potlačení nápisů autolakem. Vlivem zatékání byla lokálně odplavena téměř veškerá vrstva jádrové omítky. Na několika místech, kde došlo k hlubokým prasklinám a svrchní poměrně pevná vrstva omítky se vyboulila nad rovinu malby, byl zvolen postup transferu menších částí svrchní omítky s malbou (tzv. stacco). Před transferováním byla důkladně zpevněna barevná vrstva, byl proveden gázový přelep, zakresleny orientační kóty a náložky. Po sejmutí byly transfery sbroušeny a důkladně pomocí organokřemičitanů zpevněny. Po technologické pauze byly transfery znovuosazeny na slabou vrstvu štuku z teracotransferu. Dutiny byly vyplněny injektážní směsí.

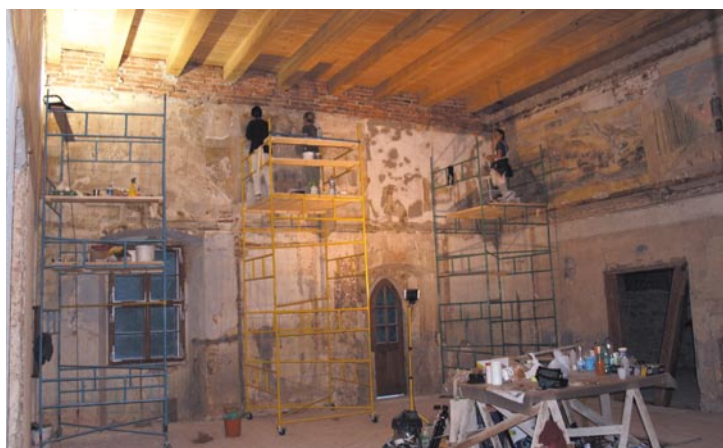
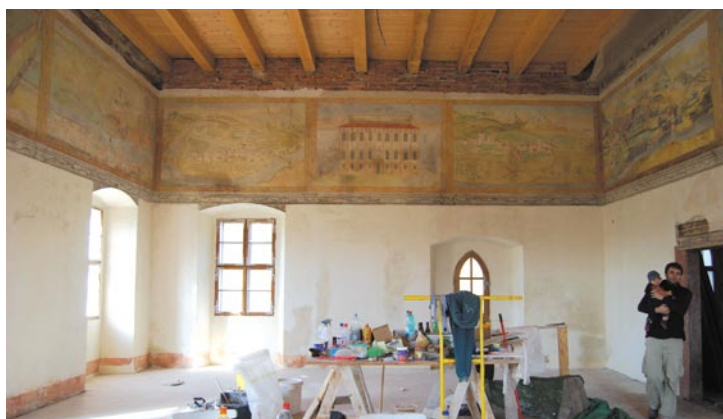
Severní stěna. Nahoře: příprava podkladu před provedením rekonstrukce; dole: stav po rekonstrukci.

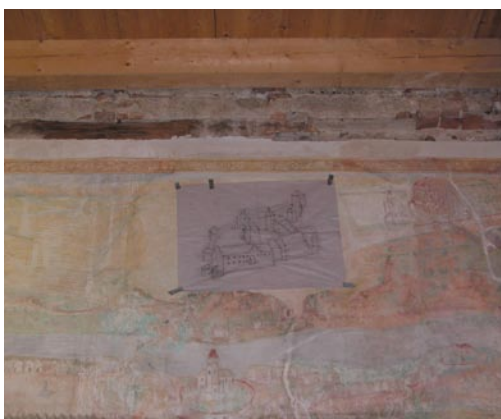
Průběh vytváření hypotetické rekonstrukce na západní stěně.
