# Restaurování Kamenné kašny v Kutné Hoře – historické a současné přístupy k plastickým retuším

**Jakub Ďoubal**

Univerzita Pardubice, Fakulta restaurování Litomyšl

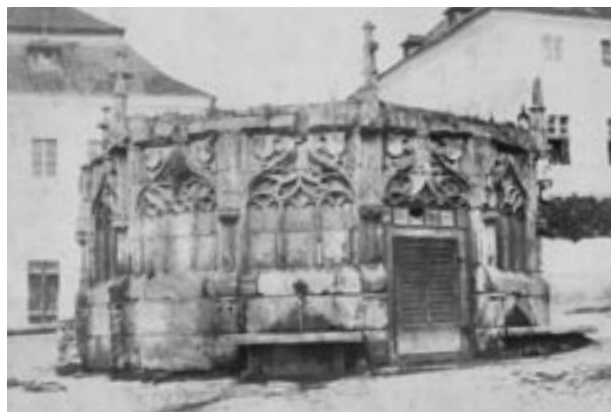
*Archivní foto. A. Groll 1856, před puristickou rekonstrukcí*

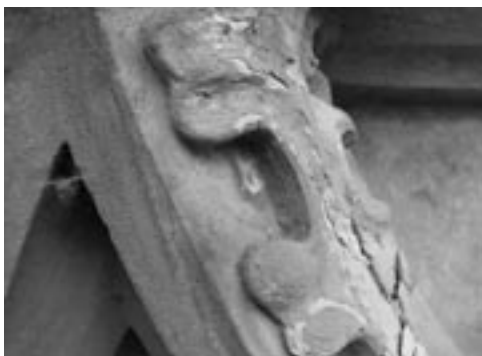
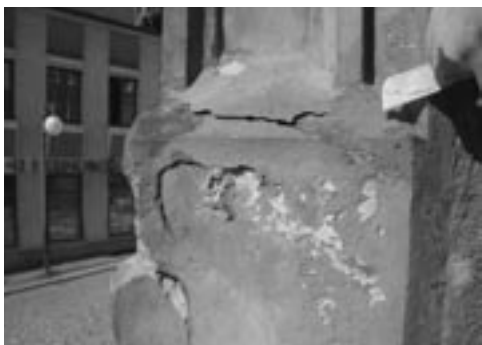
uměle. Zadruhé pod uzavřeným kamenem nekontrolovatelně probíhal rozpad kamene, jeho vydrolování. Postupně došlo na několika místech až k oddělení tmelů a odhalení zcela rozpadlého kamene.

Rozpad kamene pod tmely

desítek let, bylo velmi cenné. Můžeme říct, že pokud by nebylo možné starší vysprávký naměkčit, bylo by poškození původního kamene při snímání vysprávek neúnosné. Přes poměrně dobrou odstranitelnost některých tmelů a maximální snahu o zajištění kamene pomocí předzpevňování nelze říci, že tento „očistný proces“ neznamenal žádné ztráty na originální hmotě.

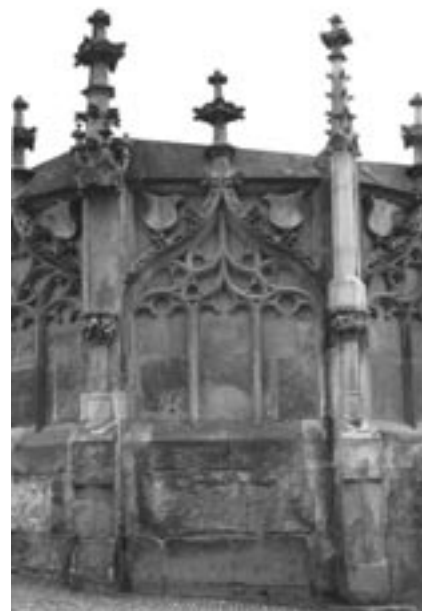
*Stav před restaurováním*

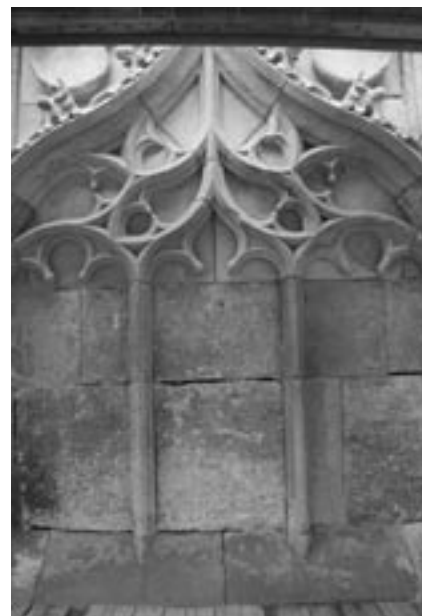
*Stav po odstranění vysprávek a po očištění*

Poté, co byly odstraněny přetěry, šlikry a plošné vysprávký, byl povrch důkladně zpevněn a následně ještě dočištěn mikropískováním, zábaly s destilovanou vodou, a lokálně také chemickým čištěním. Díky selektivnímu přístupu k čištění jednotlivých typů znečištění bylo možné dosáhnout relativně uspokojivého výsledku. Na podzim tohoto roku byla dokončena první etapa. V rámci této etapy byly provedeny na dvou polích vzorové plochy míry tmelení a barevné retušě.

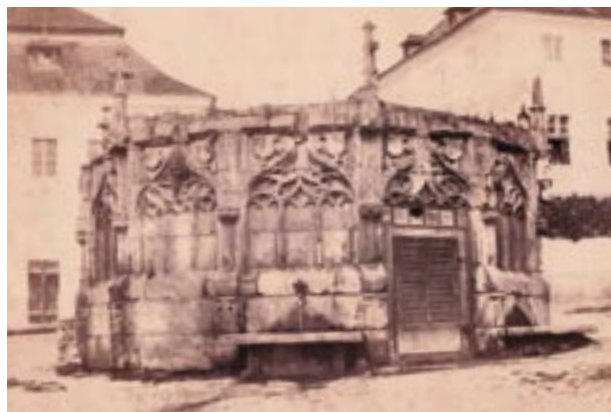
*R. 1856, stav před puristickou rekonstrukcí*

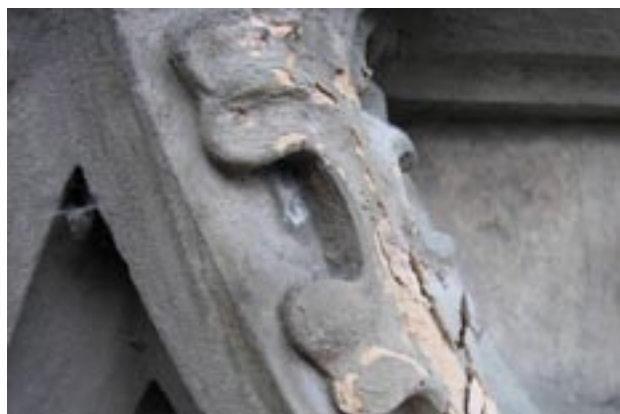
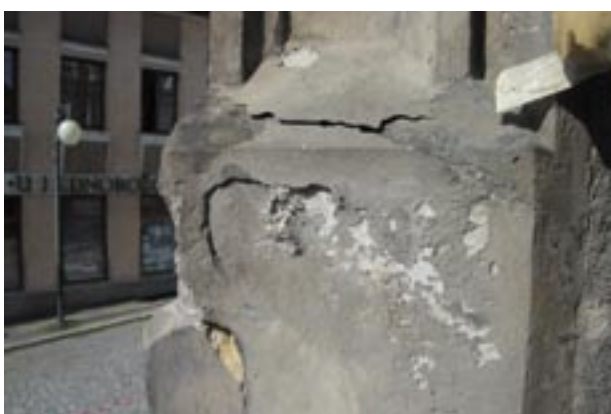
*Rozpad kamene pod tmely*

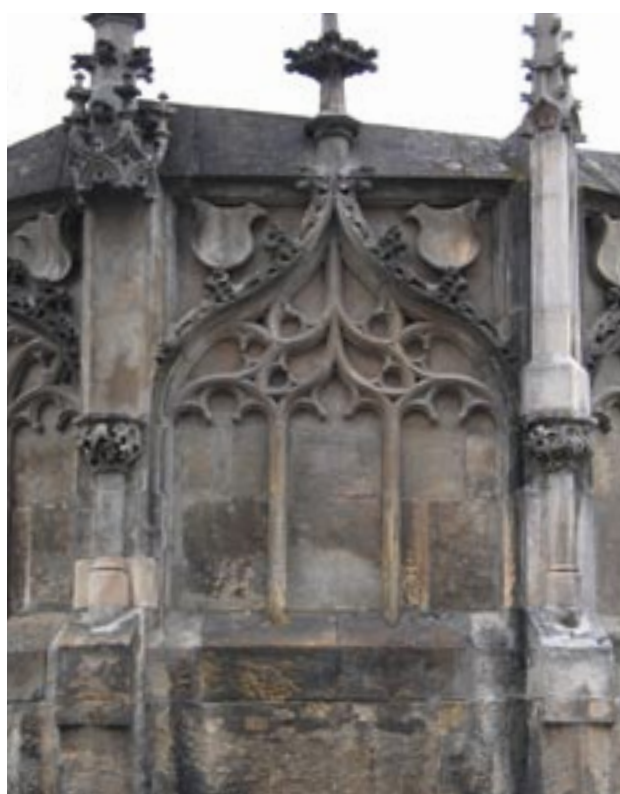
*Stav před restaurováním*

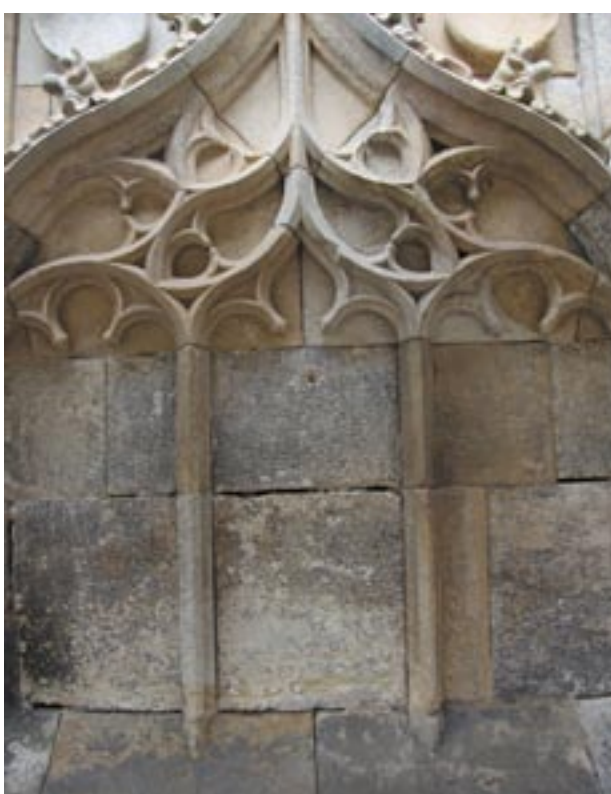
*Stav po odstranění vysprávek a po očištění*
