Koncepce a výsledky restaurování průčelí východní brány hradu Lipý v kontextu se záchranou a oživením zanikající památky

Václav Girsá, Miloslav Hanzl, Dagmar Michoinová

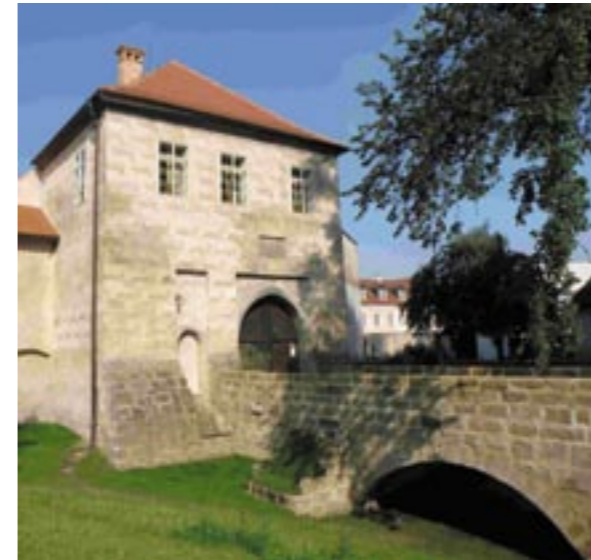
Hlavní vstup do hradu Lipý. Celkový pohled na branskou věž po obnově přístupového mostu (foto Miloslav Hanzl, 2010)

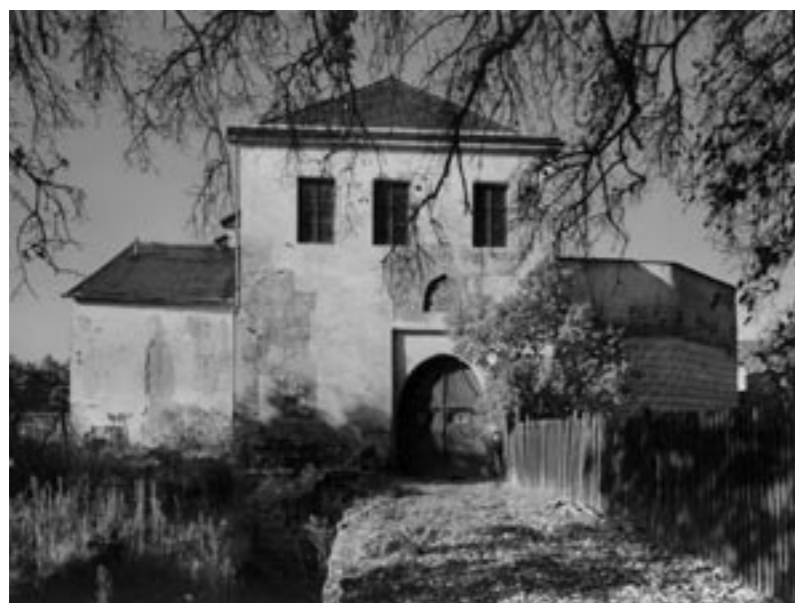
Hlavní průčelí branské věže hradu Lipý před obnovou (foto Ladislav Bezděk, 2004)

Obraz branské věže před obnovou umožňoval díky ikonografii, poloze, proporci a základním znakům uspořádání více než tušit archaický původ, avšak její skutečná hodnota zůstala zastřena zchátralostí a vrstvami banálních úprav, které odrážely neúctu k památce v posledních 140 letech.

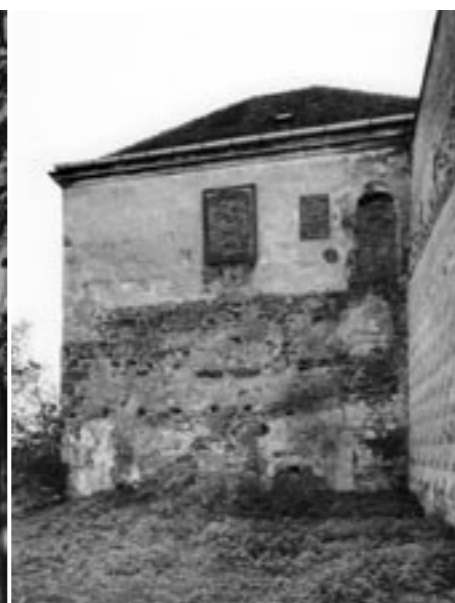
Severní průčelí branské věže před obnovou (foto L. Bezděk, 2004)

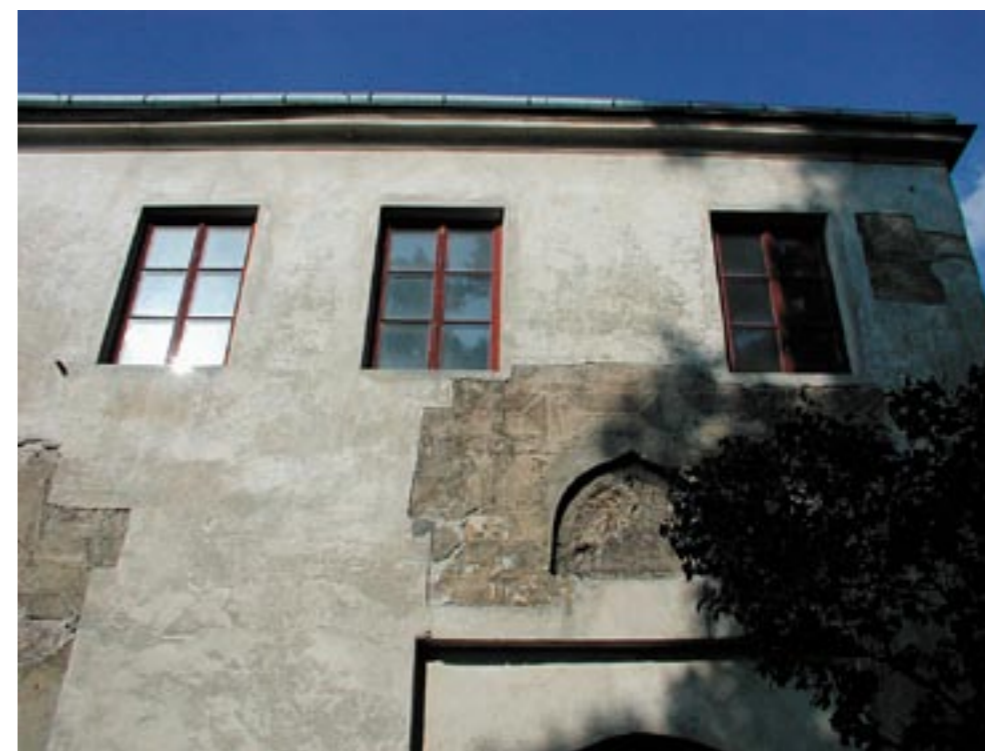
Výsek hlavního průčelí branské věže dokládá neutěšený stav památky a chátrání odkryté sgrafitové výzdoby před obnovou (foto Václav Gírsa, 2004)

ných degradovaných omítkových vrstev z jednotlivých průčelí, včetně korekce okenních výplní. Hlavním důvodem odstranění nevhodných omítek byla především nutnost záchranu ohrožených ploch sgrafitové výzdoby, jejichž výskyt byl patrný v místech analytických sond nebo v plochách odpadlé krycí omítkové vrstvy. Rozsah zachovaných ploch se potvrdil v provedených sondách na jižním, východním a severním průčelí, kde se výzdoba dochovala ve velkém rozsahu a odkryv sgrafit umožnil objev ploch s pozoruhodným rozvrhem výzdoby, zajímavými detaily i rukopisem, s množstvím nových informací o podobě i původním fungování starobylé stavby.

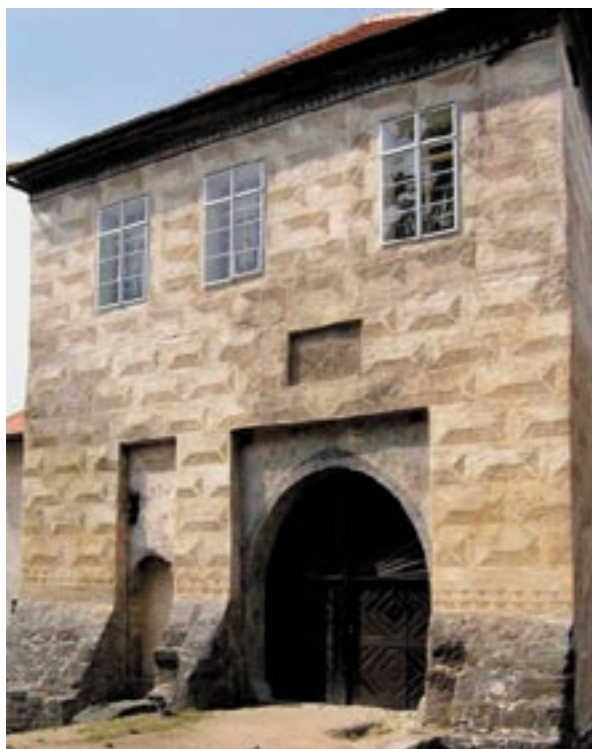
Branská věž hradu Lipý po obnově a restaurování sgrafitové výzdoby (foto Václav Girs, 2006)

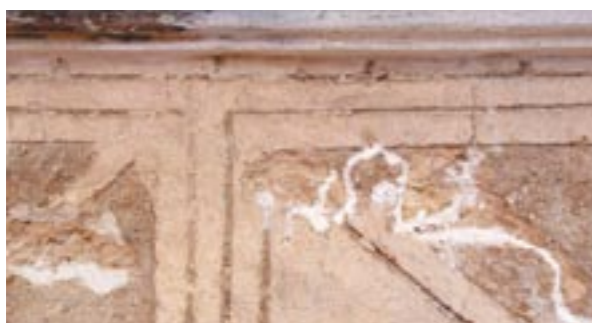
Detail stavu renesančního sgrafita v průběhu záchranného zajištění (foto Václav Girs, 2005)

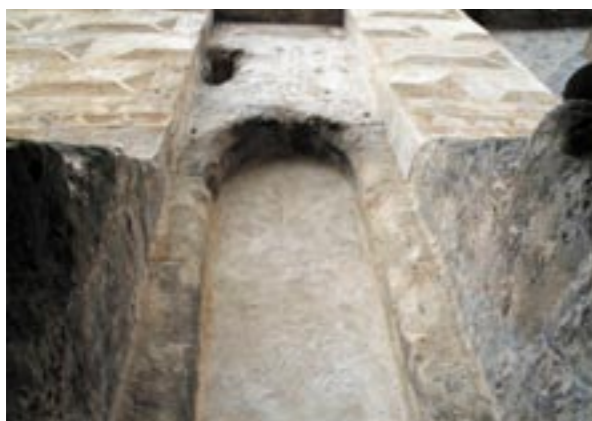
Výsek hlavního průčelí s portálem branky pro pěší. Nejedná se o rekonstrukci, ale o mimořádně působivou autentickou situaci vzácně dochované partie se středověkými detaily, omítkou a renesanční sgrafitovou výzdobou (foto Václav Girs, 2006).

taily původního řešení vstupu do hradu. Vyjmutím vnější části zadržky došlo k nálezu mimořádně pozoruhodné, unikátní situace s nálezem kamenného portálu vlastní pěší branky. V horní části vpadliny se také dochoval úzký otvor ve zdivu pro protažení lana k ovládání padacího mostku. Došlo k odkrytí torza paty portálu se dochovanými zbytky konstrukce osazení mostku a točny v partii prostupu, spojujícího kdysi vodní příkop s vlčí jámou.¹¹ Odhalena byla partie s gotickými omítkami a úprava sgrafitové

výzdoby, která potvrdila používání branky pro pěší a padacího mostu ještě v době renesanční. Celá partie byla sice ve spodní části narušená, ale velmi působivá svojí mimořádnou výpovědní hodnotou a starobylostí (historickou patinou), s viditelnými znaky dlouhověkého provozu padacího mostku (rýhami opotřebovaný otvor opakovaným protahováním lana při manipulaci se spouštěcím mechanismem). Nález vyžadoval zvážit alternativní možnosti řešení úpravy této partie v případě částečného i plného uvolnění zadržky. Po uvážlivém posouzení bylo zvoleno řešení minimalistické, s odstraněním druhotné zadržky v úrovni vpadliny branky, tedy bez celkového uvolnění průchodu do interiéru objektu, které by vyvolalo potřebu dalších, v dané situaci nadbytečných zásahů.

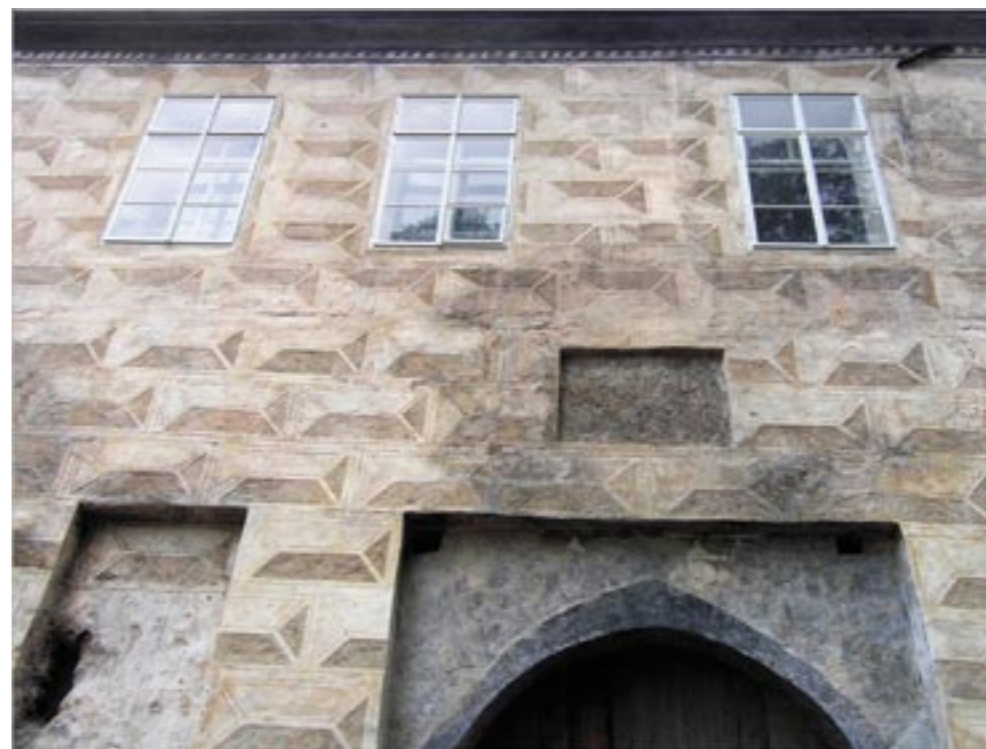
Výsek hlavního průčelí po restarování sgrafitové výzdoby. Porovnáním s plánem průčelí možno ověřit převažující rozsah originální výzdoby (foto Václav Girs, 2006)

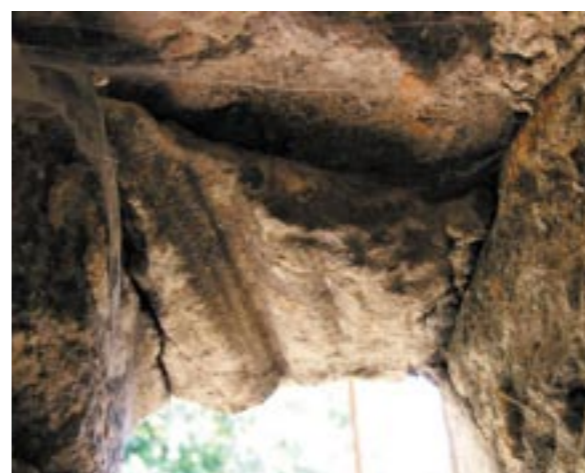
Nedotčený, zcela autentický detail štěrbin nad portálem branky pro pěší, dokládající funkci padacího mostu a starobylost památky (foto V. Girs, 2005).
