Restaurování maleb a štuků na zámku Kratochvíle

Jiří Bláha, Jana Waisserová

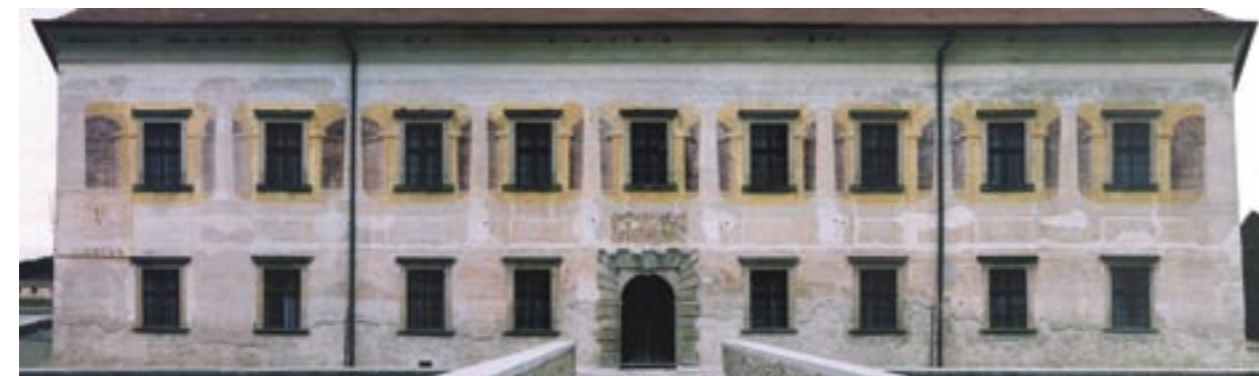
Panorama jižní fasády před restaurováním, 2002 (foto Michal Šrůtek, montáž Matěj Barla)

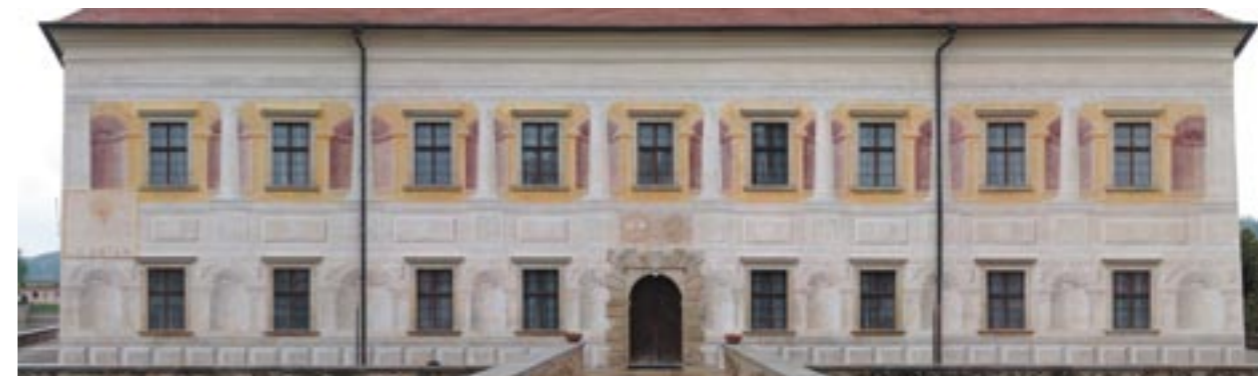
Panorama jižní fasády po restaurování, 2003 (foto Jana Waisserová, montáž Matěj Barla)

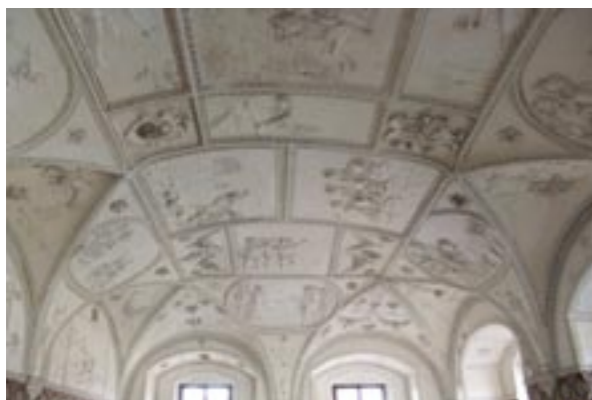
Klenba Zlatého sálu, 2005 (foto J. Waisserová)

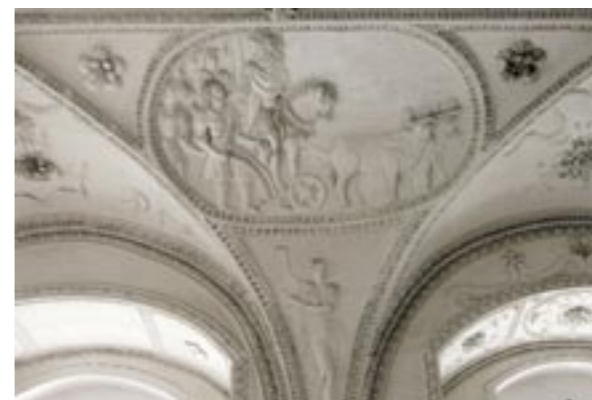
Část klenby Zlatého sálu – interpretace předchozího zásahu (foto J. Waisserová)

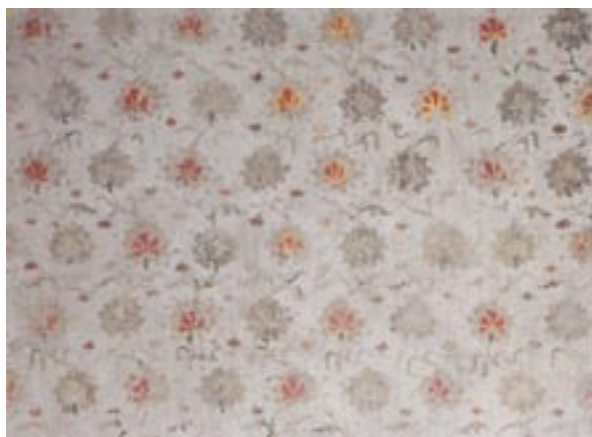
Vladařův pokoj, detail nástěnné malby po retuši a částečné rekonstrukci, 2006 (foto Jiří Bláha)

Vzorovou místností byl tzv. Vladařův pokoj (dříve Ložnice), který se jevil z hlediska rozdílně dochovaných míst nejproblematičtější. Na štukové výzdobě se stejně jako v kapli prokázaly nálezy zlacení na bílkovinný podklad s kolorováním červenou na růžicích a zelenou v listových svornících. Zásah byl dle restaurátorského záměru proveden opět jako komplexní (čištění, zpevnění barevné vrstvy, injektaže, revize tmelů, retuš a rekonstrukce zlacení). Nálezy zlacení štuků ve Vladařově pokoji a ve Zlatém pokoji (dříve Pracovna) byly minimální. Proto i zde byla, též v kontextu s kaplí, provedena rekonstrukce zlacení avšak s rozdílnou koncepcí. Po provedených zkouškách na způsob plnění zlacení tvarů bylo rozhodnuto opět pro technologii bílkovinného (želatinového) podkladu pigmentovaného francouzským okrem. Zeslabení plně rekonstrukce umožnila me-

chanická patinace zlata skelnými tužkami a zlacení se tak zapojilo do kontextu s lazurní náznakovou retuší polychromie a maleb. Restaurátorské práce na štukové výzdobě v těchto místnostech prováděla Jana Waisserová a kolektiv restaurátorů podílející se malířské výzdobě. Pozlacovačské práce prováděl ve spolupráci s restaurátory tým vedený Martinem Zmeškalem.³⁰ V roce 2006 začaly rozsáhlejší práce na štukách Zlatého pokoje (dříve Pracovna) a Zlatého sálu. Koncepte restaurování Zlatého pokoje odpovídala intencím vzorové místnosti.³¹

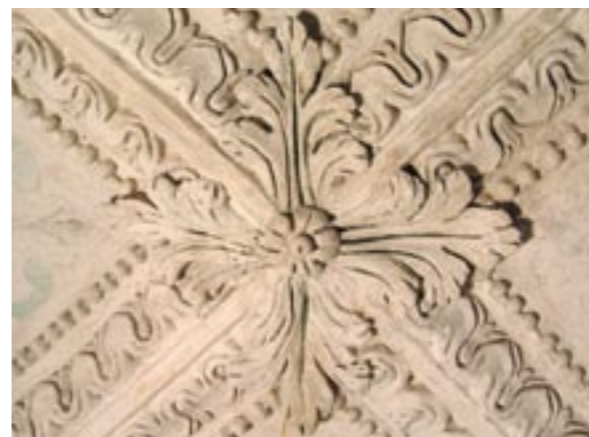
Vladařův pokoj, svorník klenby – interpretace předchozího zásahu (foto J. Waisserová)

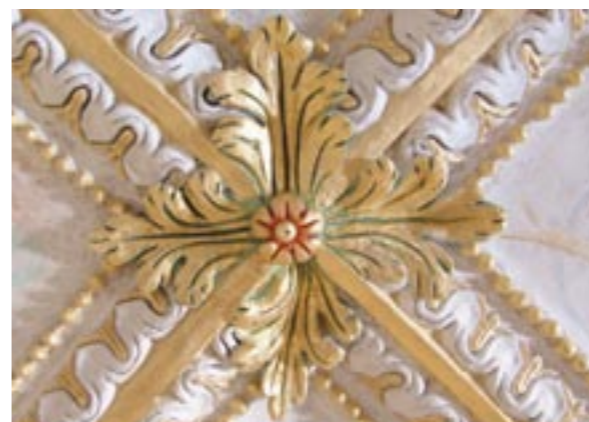
Vladařův pokoj, svorník klenby – po rehabilitaci zlacení a polychromie v roce 2005 (foto J. Waisserová)

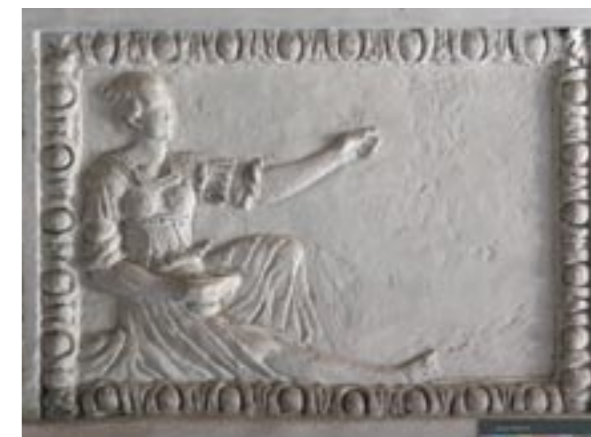
Vstupní sál – štukový reliéf v roce 2005 (foto J. Waisserová)

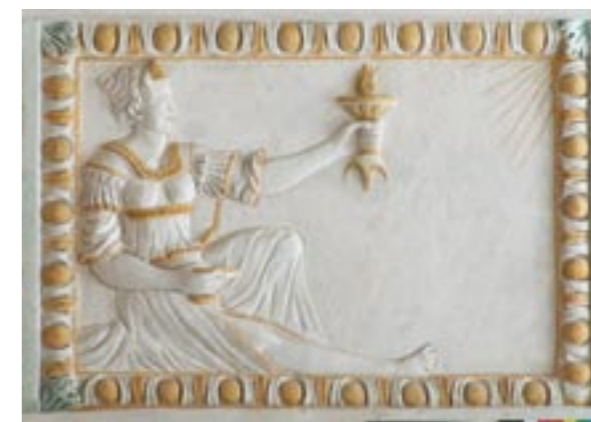
Vstupní sál – štukový reliéf po rehabilitaci modelací a polychromie v roce 2010 (foto J. Waisserová)

V ostatních místnostech proběhl komplexní zásah v intencích první fáze zásahu ve Zlatém sále.³⁴ Posledním restaurátorským počinem je restaurování specifického polychromovaného reliéfu nad krbem Vstupního sálu, který byl bohatě malířsky pojednán v kontextu s malbou na stěnách a klenbách. Také na tomto reliéfu nebyla polychromie při zásahu z 50.–60. let 20. století respektována. Komplexní zásah v roce 2009–2011 v kontextu s koncepcí ostatních částí vily chybějící atributy figury i polychromii rehabilitoval.³⁵
