Rehabilitace secesní fasády domu č. p. 57 ve Dvoře Králové nad Labem

Miloš Kudrnovský, Jiří Kašpar

Realizovaným obnovám fasád předcházela rozsáhlá předprojektová a projektová příprava. Provedena byla jejich laserová a fotogrammetrická zaměření, stavebně historické průzkumy a restaurátorské průzkumy. Tento příspěvek bude věnován obnově průčelí domu č. p. 57.

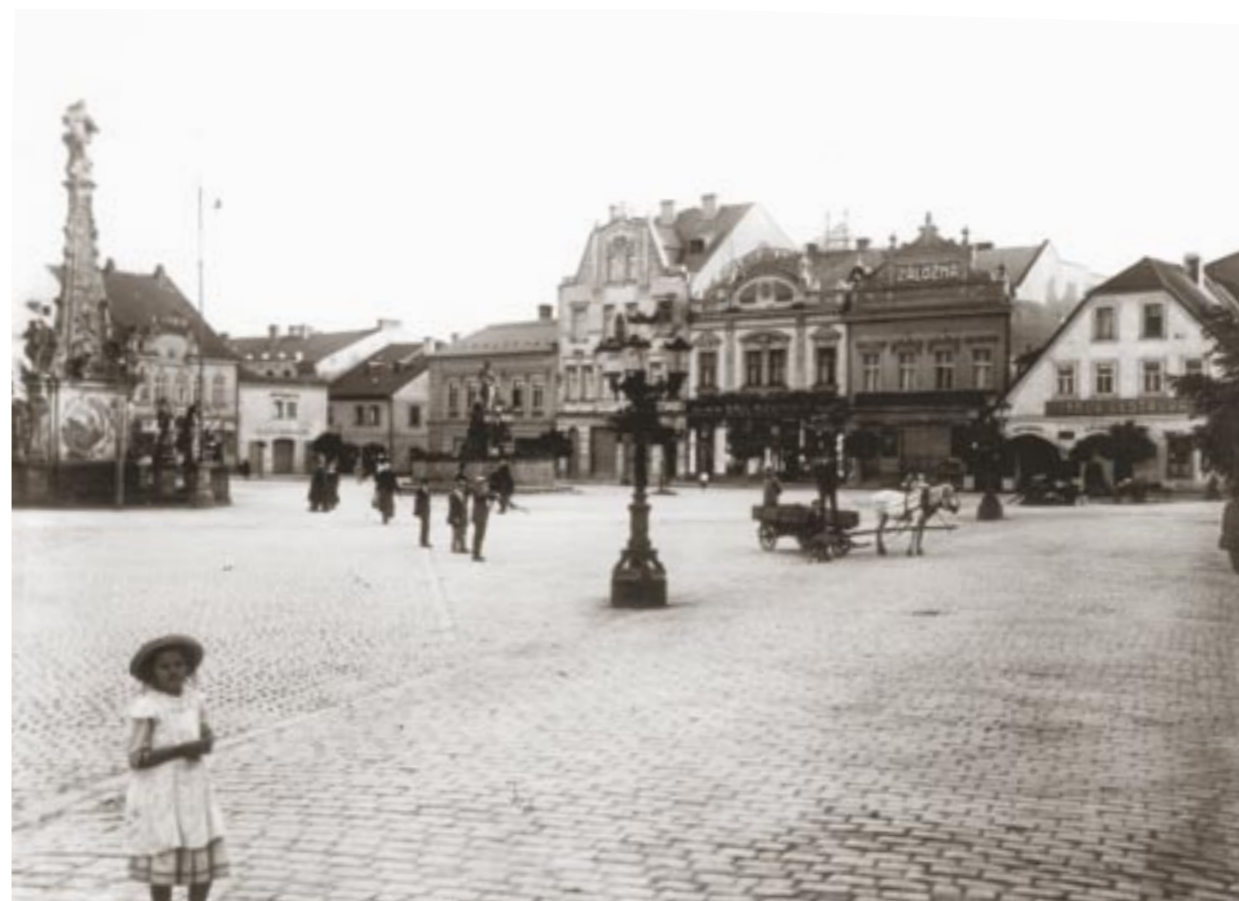
Obr. 1: Dvůr Králové nad Labem, pohled na jižní stranu náměstí T. G. Masaryka mezi lety 1909 a 1918 (foto archiv městského muzea ve DKnL, F811-9, Městské muzeum DKnL]

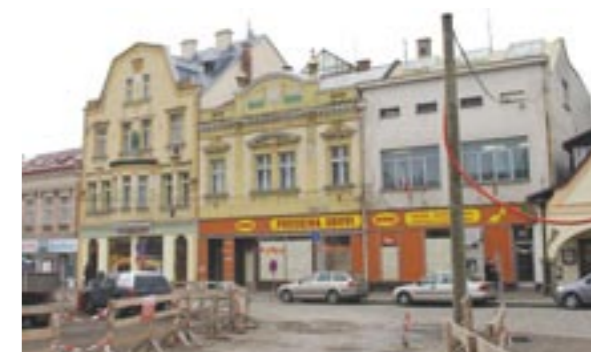
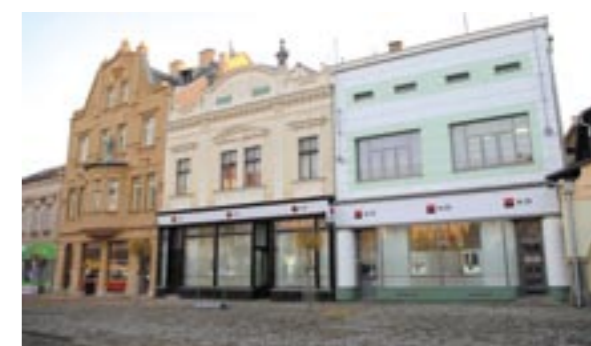
Obr. 2: Dvůr Králové nad Labem, pohled na jižní stranu náměstí T. G. Masaryka před obnovou domů v roce 2010 a po jejich obnově v roce 2012 (foto M. Kudrnovský)

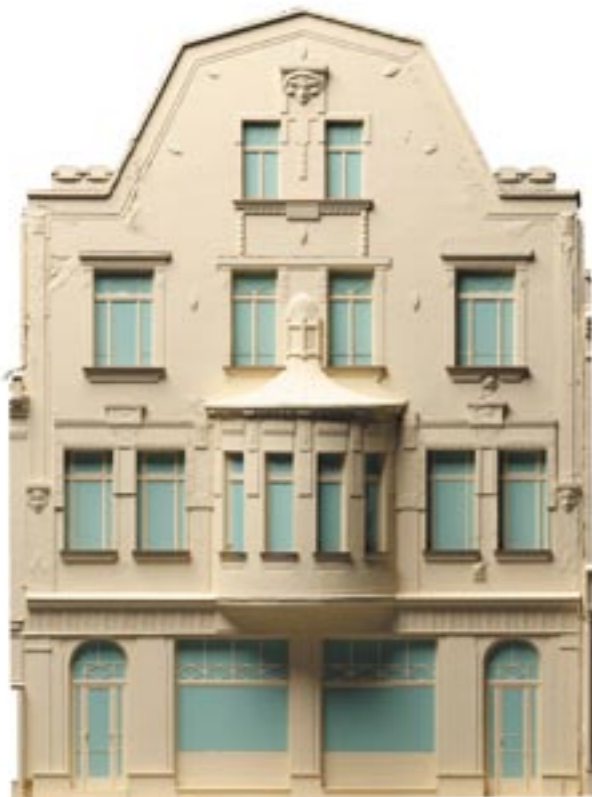
Pro zaměření jeho stávajícího stavu bylo zvoleno laserové scanování vysokorychlostním 3D scannerem Faro Focus 3D v kombinaci s fotogrammetrickými metodami. Detailní 3D model fasády získaný scanováním byl v několika hůře dostupných místech doplněn síťovinou vytvořenou fotogrammetrickou metodou (obr. 3). Model byl poté komplexně otexturován. Detailní fotoplán tak geometricky přesně zobrazil stávající stav fasády s prostorovou tolerancí do 5 mm.

Obr. 3: Dvůr Králové nad Labem, náměstí T. G. Masaryka č. p. 57, detailní ortopohled na digitální polygonový 3D model fasády (Kudrnovský M., *Obnova fasád objektu č. p. 57 ve Dvoře Králové n. L., 2012*)

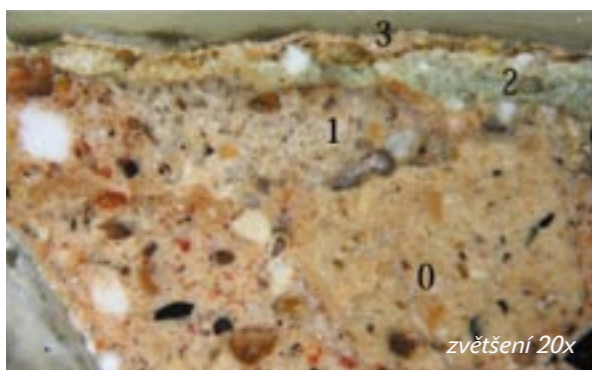
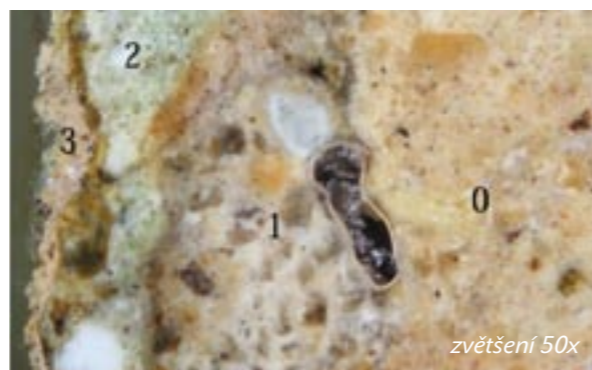
pomocí rastrovacího elektronového mikroskopu FEI Quanta 200 s RTG energodisperzivním analyzáto-rem. V optickém mikroskopu byly na nábrusu maltoviny zřetelné částice kameniva i částice pocházející z pojiva maltoviny. Původní omítky byly řešeny jako dvouvrstvé. V základní hmotě maltoviny (pojivu) byla prokázána přítomnost dvou typů částic. Poměrně hojně se zde vyskytovaly částice pocházející z použitého vysoce hydraulického pojiva. Částice byly tvořeny zejména fragmenty nehydratovaných slínkových částic a nedostatečně vypálenými částicemi pojiva. Prvkové složení základní hmoty maltoviny (vysoký obsah sloučenin Si), různorodost a fázové složení poměrně hrubozrnných slínkových částic

Obr. 5: Dvůr Králové nad Labem, náměstí T. G. Masaryka č. p. 57, mikrosnímek nábrusu omítky v bílém odraženém světle (Červinka J., *Orientační rest. průzkum fasády domu č. p. 57, nám. T. G. Masaryka, Dvůr Králové n. Lab., 2012*)

(převažují C-S fáze, přítomny jsou také C-A a C-S-A-F fáze) odpovídá vysoko hydraulickému pojivu na bázi románského cementu. Jako kamenivo byl použit křemenný písek.
