Poznámky k nedávnému restaurování výzdoby kaple sv. Barbory ve stejnojmenné věži v areálu Arcidiecézního muzea Olomouc

BcA. Zdenka Lebedová

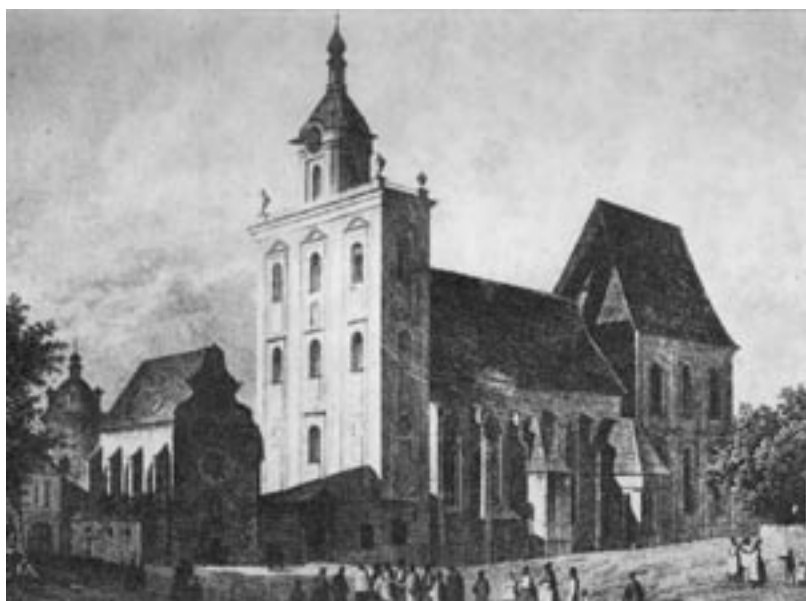
Obr. 1 **Pohled na věž s kaplí sv. Barbory (zcela vlevo), kaplí sv. Anny a chrám sv. Václava z roku 1842 před radikální novogotickou úpravou.** (z publikace B. Zlámala *Průvodce metropolitním chrámem sv. Václava v Olomouci*, s. d.)

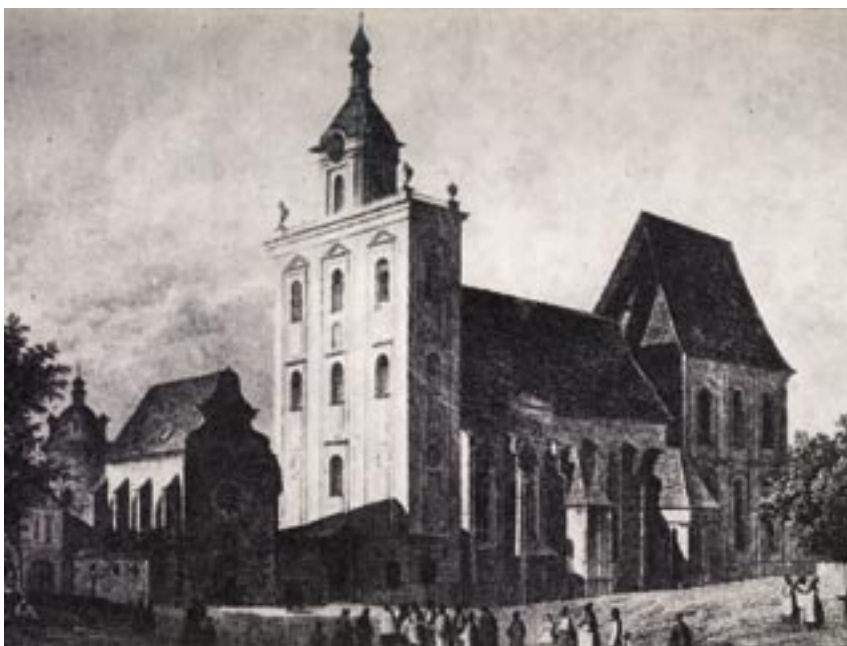
Obr. 1 Pohled na věž s kaplí sv. Barbory (zcela vlevo), kaplí sv. Anny a chrám sv. Václava z roku 1842 před radikální novogotickou úpravou. (z publikace B. Zlámala Průvodce metropolitním chrámem sv. Václava v Olomouci, s. d.)
