Mobiliář kaple sv. Isidora v Křenově

Mobiliari of the Chapel of St. Isidore in Křenov

Hana Čobanová | Josef Čoban
restaurátoři

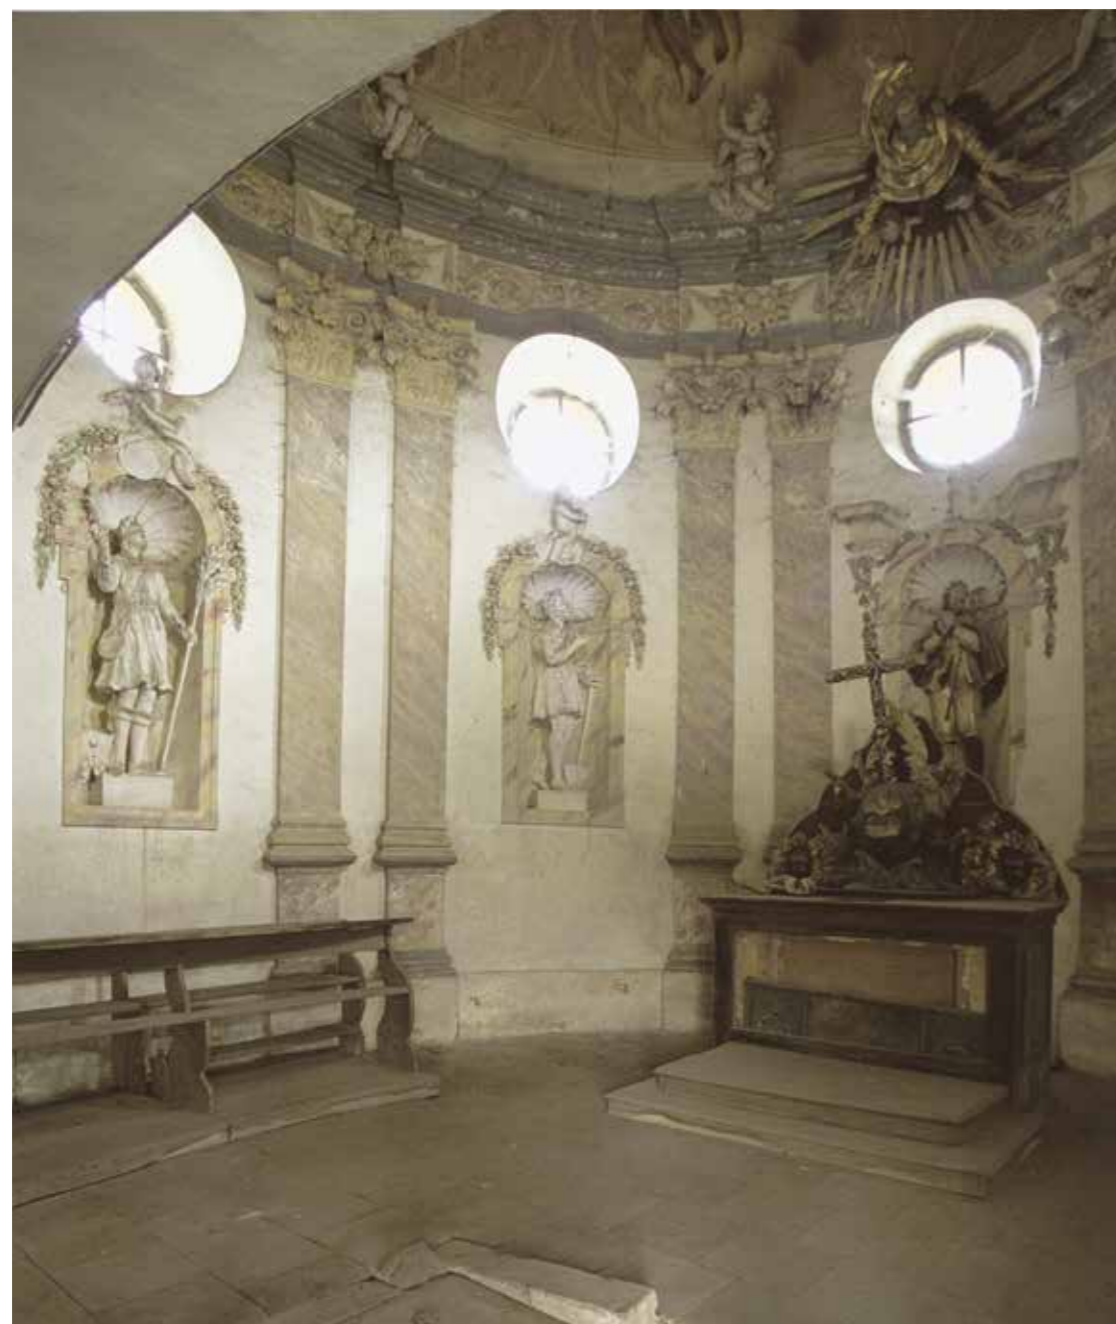
8. Pohled z podkruchtí k SV, stav v roce 2003–2004 před demontáží a transferem částí mobiliáře mimo kapli. Výřez foto, autor J. Švadlenka, XI./2003, fotoarchiv NPÚ ÚOP v Pardubicích, č. barevného neg. 142050.

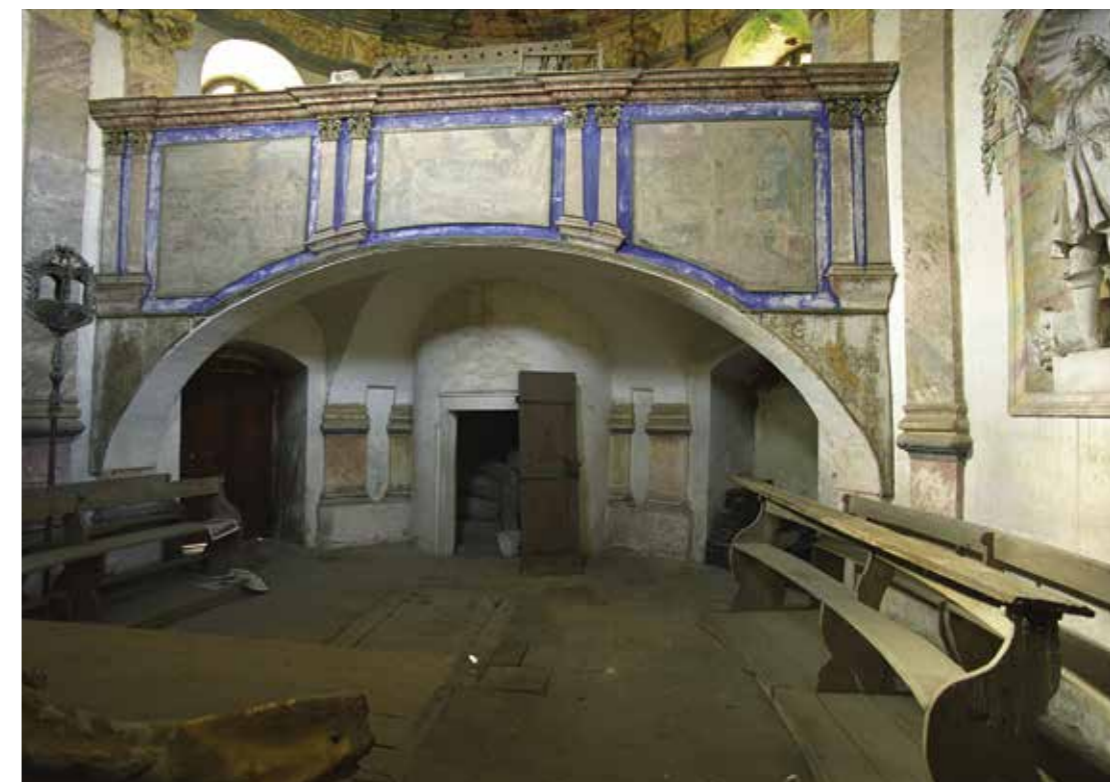
13. Pohled západním směrem – na celkovou výzdobu průčelí kruchty a situaci od oltářní menzy po prostor podkruchtí. Stav v roce 2003–2004, tj. před demontážemi a transferem částí mobiliáře mimo kapli. Výřezy foto, autor J. Švadlenka, XI./2003, fotoarchiv NPÚ ÚOP v Pardubicích, č. barevného neg. 142045.
