Průzkum nástěnných maleb v kostele sv. Víta v Zahrádce u Ledče nad Sázavou

Luboš Machačko | Univerzita Pardubice, Fakulta restaurování Litomyšl

V říjnu roku 2009 proběhl v presbytáři kostela sv. Víta v bývalé obci Zahrádka u Ledče nad Sázavou průzkum středověkých nástěnných maleb. Objednatelem průzkumu byl NPÚ ú. o. p. v Telči, zhotovitelem byla Fakulta restaurování Univerzity Pardubice v Litomyšli.

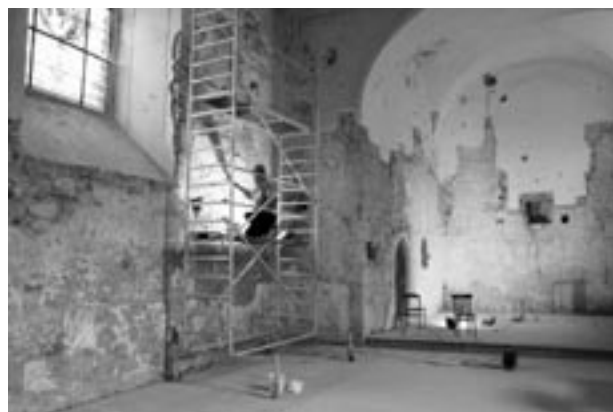
Interiér kostela

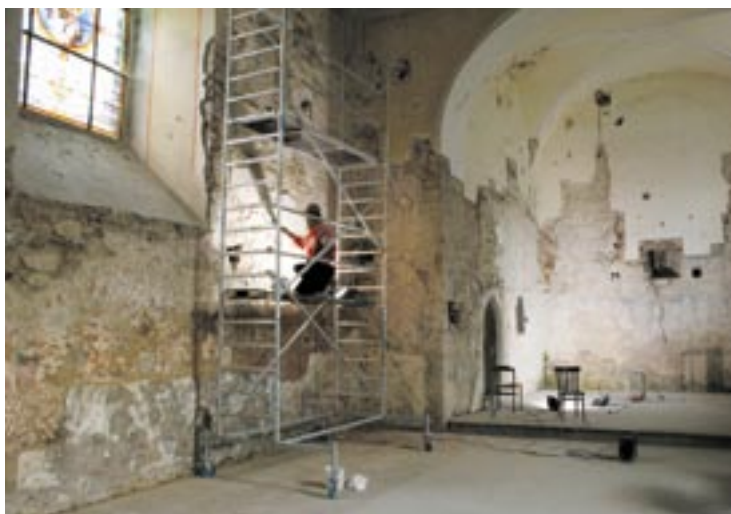
V současné době jsou v kostele klimatické podmínky nevhodné pro dlouhodobé udržení dobré kondice maleb. Kostel je v současné době nevyužíván a i přes nespornou umělecko-historickou hodnotu maleb v interiéru stojí na okraji zájmu pam. péče. Stav jeho interiéru lze bez nadsázky označit za havarijní.

Interiér kostela sv. Víta

Je potřeba především vyřešit vlhkostní režim stavby. Je nutné zabránit průniku vlhkosti do objektu. Jedná se především o vzliňající vlhkost, která navíc ve spolupráci s kolísáním teplot vede k nevratné destrukci jak omítkových vrstev tak i samotné barevné vrstvy. Vlhkost je také příčinou poměrně masivního výskytu mikrobiologického napadení omítek.

Pro záchranu kostela je nutné neprodleně přistoupit k jeho celkové rekonstrukci. Dle mínění restaurátorů je nutné před jakýmkoli restaurováním maleb zajistit vhodné klimatické podmínky v interiéru. Projektová dokumentace k rekonstrukci objektu musí vzít v patřnost mj. vysokou umělecko-historickou hodnotu interiéru, ale také zcela výjimečnou situaci objektu dnes vytrženého z kontextu živé obce a již v přípravné fázi počítat s jeho smysluplným využitím v budoucnosti.
