Příklady výroby replik nedochovaných kachlů a jejich částí při restaurování a rekonstrukci historických kachlových kamen

Producing replicas of missing tiles and tile pieces during the restoration and reconstruction of historical tile stoves.

Sylva Antony Čekalová | restaurátorka

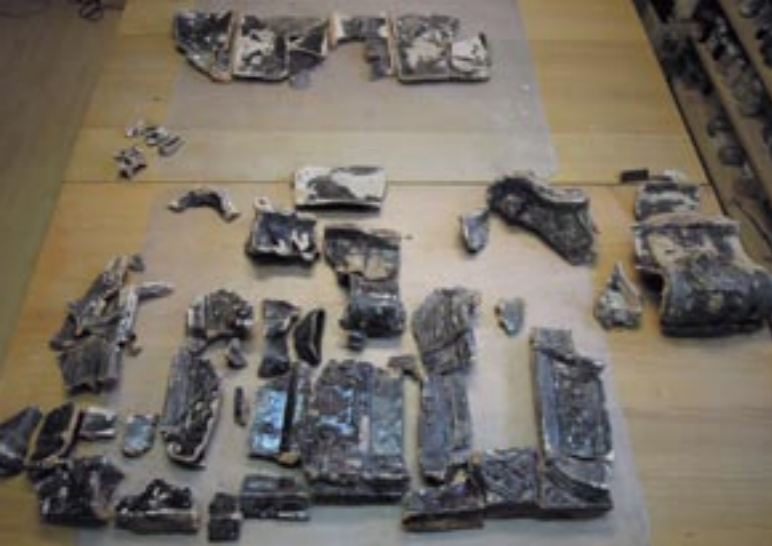
Obr. 1. Zlomky jediného dochovaného kachle barokních kamen z usedlosti Kotlářka. Foto Sylva Antony Čekalová.

Při archeologickém průzkumu usedlosti bylo mezi jiným střepovým materiálem nalezeno sedmdesát šest zlomků různé velikosti náležících jedinému velkému kachli dochovanému z barokních kamen, původně zde osazených (obr. 1). Tento kachel byl po sesazení všech zlomků kompletní cca ze 70 %. Všechny ostatní kachle těchto kamen chyběly. Zlomky byly dlouhodobě vystaveny působení vlhkosti a vykazovaly degradaci povrchové vrstvy střepu, engoby i glazury, zoxidovaná glazura vytvářela místy kovově lesklý povrch.

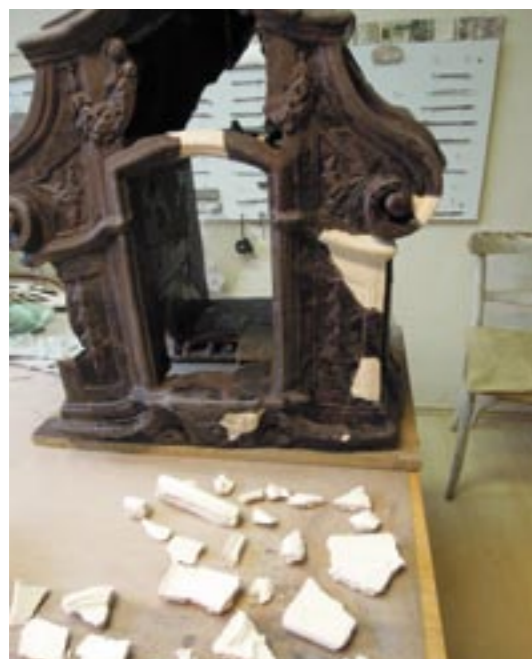
Obr. 2. Kachel po slepení všech zlomků a nanesení prvních tmelících vrstev, během zkušebního přisazování nově vyráběných keramických částí po prvním výpalu. Foto Sylva Antony Čekalová.

Drobné zlomky pro doplnění chybějících částí původního kachle byly vyrobeny ze světlé ostřené hlíny ručním namodelováním na originál. Byly vytvořeny o něco větší a tvarově upravovány v průběhu schnutí dodáváním hlíny. Po prvním výpalu byly před glazováním nanečisto přisazeny a broušením spasovány s originálem (obr. 2). Poté byly páleny v elektrické peci, kdy byly na základní glazuru postupně nanášeny tenké vrstvy dalších glazur s příměsí pilin a popele. Mezi nanesením každé vrstvy byl zlomek znovu vypálen

na nižší teplotu, aby bylo dosaženo polomatného měňavého povrchu jako na zoxidované glazuře originálu. Po výpalu byly nové části sesazeny s originálem pomocí reverzibilního disperzního lepidla Dispercoll D2 (polyvinylacetát) a ze zadní strany zajištěny žáruvzdornými plombami (rovněž odstranitelnými provlhčením a odklepnutím). Spoj mezi originálem a nově vytvořenou částí byl retušován reverzibilní tepelně odolnou hmotou (plavený kaolin, Dispercoll D2, barvicí pigmenty), a poté ručně zaleštěn a ošetřen tenkým filmem Paraloidu B72 (5% roztok Paraloidu B72 – kopolymer etylmetakrylátu a metylakrylátu – v acetonu).

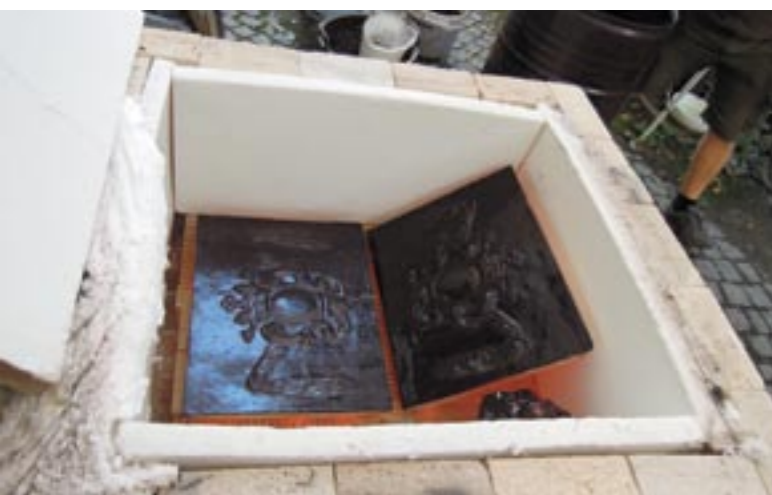
Obr. 3. Výroba replik celých nedochovaných kachlů – výpal v plynové peci technikou Raků. Po dosažení požadovaného vytavení glazury je při teplotě cca 1000°C pec otevřena a ještě žhavé kachle jsou připravené k vyjmutí a vložení do pilin. Foto Sylva Antony Čekalová.

Raku, kdy byly ještě žhavé kachle vytahovány kleštěmi z pece a vkládány do nádob s pilinami, kde došlo k částečné redukci a na glazuře vznikly kovové efekty podobné zoxidovanému povrchu originálu (obr. 3).

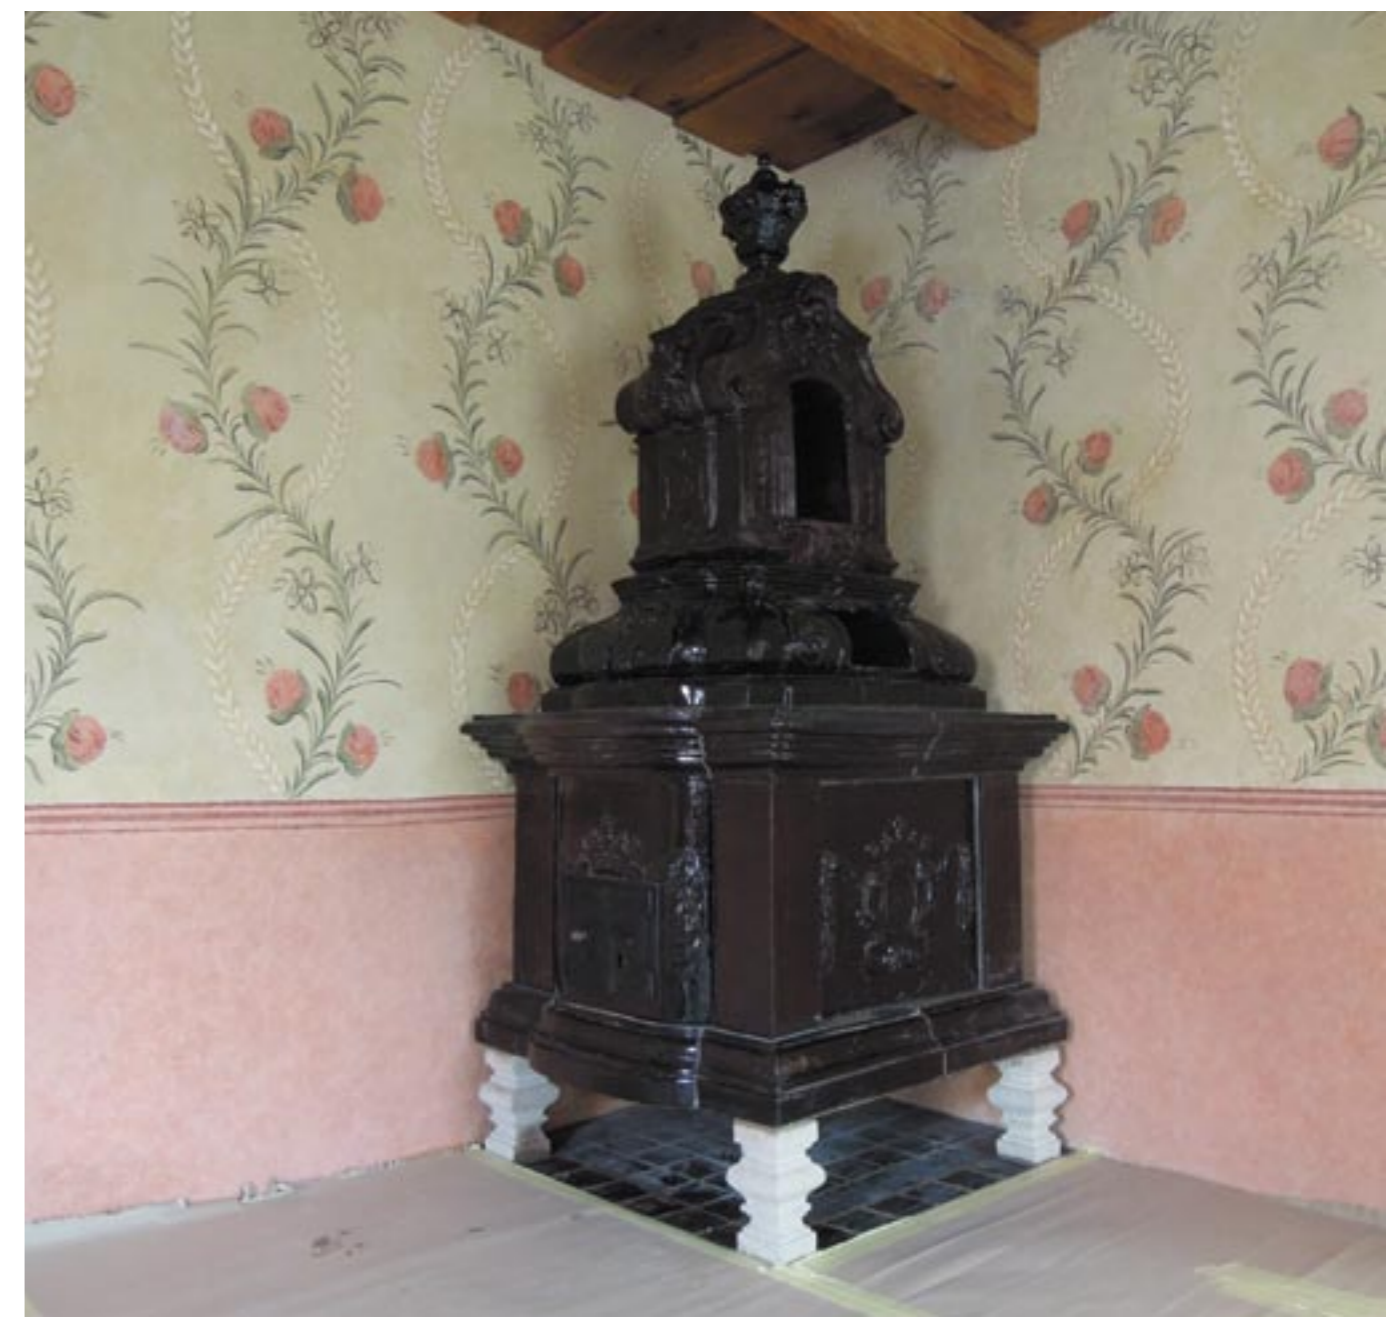
Obr. 4. Kamna sestavená z nově vytvořených keramických replik a původního zrestaurovaného barokního kachle. Foto Sylva Antony Čekalová.

Využití kamen: Kamna (obr. 4) jsou funkční, vytápěná pevnými palivy.

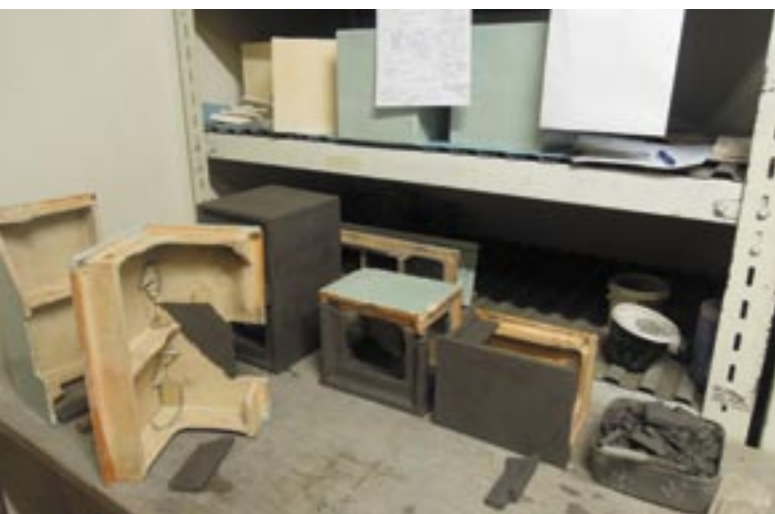
Obr. 5. Doplnění nedochovaných částí kachlů v keramickém materiálu u tahových kamen inv.č. BV 2066 z SHZ Bečov. Foto Sylva Antony Čekalová.

Postup výroby keramických replik: Bylo potřeba vytvořit velké množství celých kachlů a také větší i drobné chybějící části u nekompletních kachlů. Nechované kachle byly sestavovány ze zatuhlých plátů hlíny, jak tomu bylo u původních kachlů, zvětšených o 7 % smrštění keramické hmoty (obr. 5). Větší zlomky, které měly být později spojeny s originály, byly v následujících dnech až do vyschnutí opakovaně upravovány přidáváním nebo ubíráním keramické hmoty. Poté byly nově vytvořené repliky engobovány a páleny na 960 °C. Výpalem došlo k jejich dalšímu smrštění a byly znovu broušením upraveny tak, aby co nejlépe doléhaly k originálu. Před konečným sesazením (obr. 6) byly celé nové kachle i větší části střepu glazovány a vypáleny v elektrické peci na 1020 °C. Nízký reliéf byl vytvořen protlačněním husté bílé engoby přes šablonu z 0,5 mm silného kartonu ještě před prvním výpalem kachlů, po zaschnutí podkladové modrošedé engoby. Dekorování modrým barvívkem bylo provedeno do syrové glazury před konečným výpalem. Pro dosažení odpovídající barvy kachlů bylo páleno množství vzorků engoby a glazury. Zde se projevil problém se zpracováním základních keramických surovin v minulosti v porovnání se současnými dokonalejšími technologiemi. Původní kobaltové barvívko jemně rozptýlené v základní bílé engobě nebylo totiž namleté tak jemně, jako barvívka a barvicí oxidy nyní prodávané. Jen nepatrně hrubší barvívko již vytvářelo efekt jemných teček, čehož nebylo možné dosáhnout po přidání současného velmi jemně mletého barvívka. Výsledný barevný odstín byl sice odpovídající, přesto však povrch replik působil příliš jednotlým dojmem. Svou roli sehrály do určité míry i nečistoty v glazuře původních kachlů. Nakonec se jako řešení ukázalo smísení současného barvívka na bázi oxidu kobaltu se směsí Dispercollu D2 (polyvinylacetátové disperzní lepidlo) a vody a po zatvrdnutí směsi jeho opětné ruční rozdrcení a rozetření ve třecí misce. Také pomohl malý přírůstek flot (Ilmenit – oxid železnato-titaničitý – $FeTiO_3$). Tím bylo dosaženo jemných teček rozptýlených v engobě. Odpovídající modrošedý odstín engoby byl vytvořen směsí keramických barvítek K241, K504 a oxidu mědi. Další úskalí se ukázalo při nanášení transparentní glazury probarvené do žlutého odstínu odpovídajícímu originálu přidávkou keramického barvívka. I malý rozdíl v síle glazurní polevy výrazně měnil výsledný odstín kachle. To nebyl takový problém u replik celých kachlů, pro-

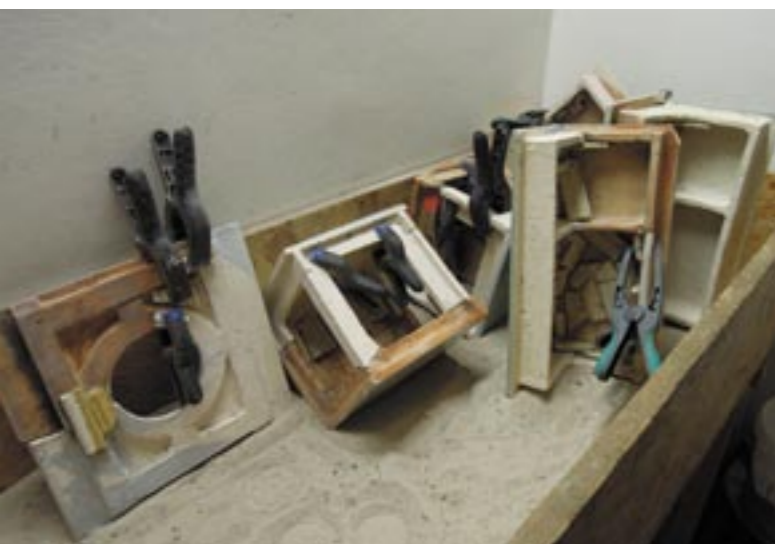
Obr. 6. Po dokončení všech výpalů byly nově vytvořené části kachlů sesazeny s originály. Foto Sylva Antony Čekalová.

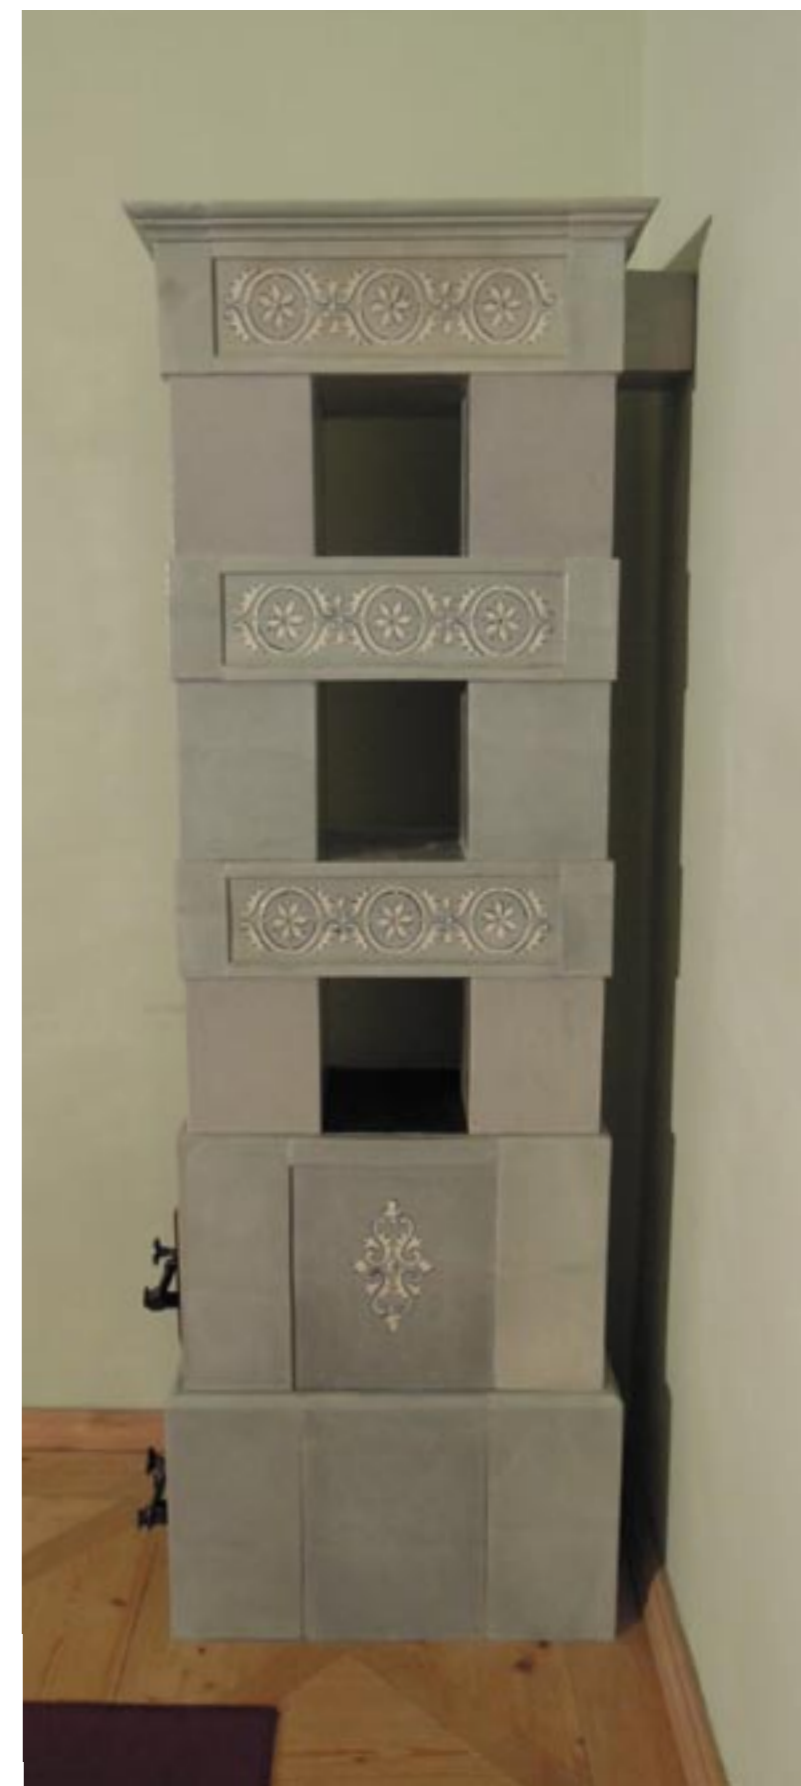
Obr. 7. Kamna po dokončení restaurování a kamnářské rekonstrukci v interiéru SHZ Bečov. Foto Sylva Antony Čekalová.

Využití kamen: Kamna v současné době stojí v expozici zámku, připravená pro osazení elektrických topných těles (obr. 7).

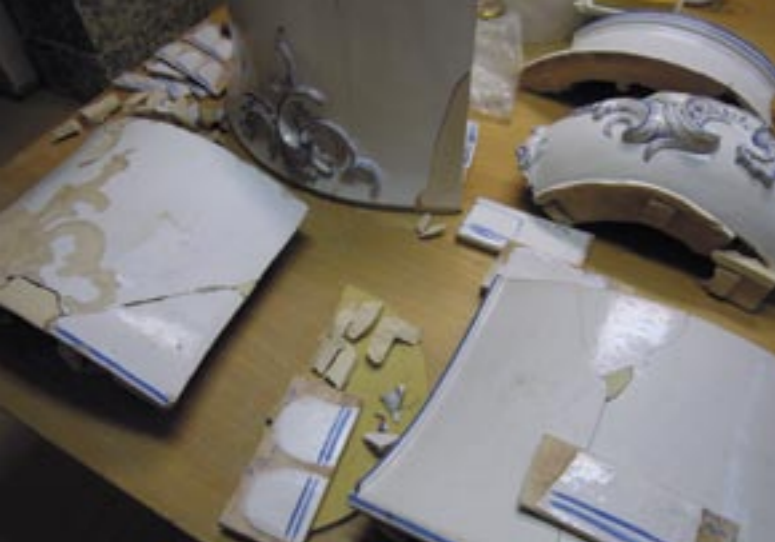
Obr. 8. Zkušební přisazování nově vytvořených částí k neorokokovým kachlům. Barevný odstín glazury se u jednotlivých originálních kachlů lišil. Proto byly při glazování nových replik používány různé variace základní namíchané glazury, aby výsledný odstín korespondoval s originálem. Foto Sylva Antony Čekalová.

Při doplňování chybějících částí kachlů bylo opět potřebné vyrobít je o něco větší, aby i po sušení a výpalech replika pasovala k originálu. Po namodelování potřebného tvaru (obr. 9) bylo nutné se k práci vracet a opakovaně dodávat další vrstvy, aby se smrštění eliminovalo. Po vysušení a prvním pálení, ještě bez glazury, byly nově vyrobené zlomky broušením spasovány s originálem (obr. 8), a teprve poté glazovány. Protože výsled-

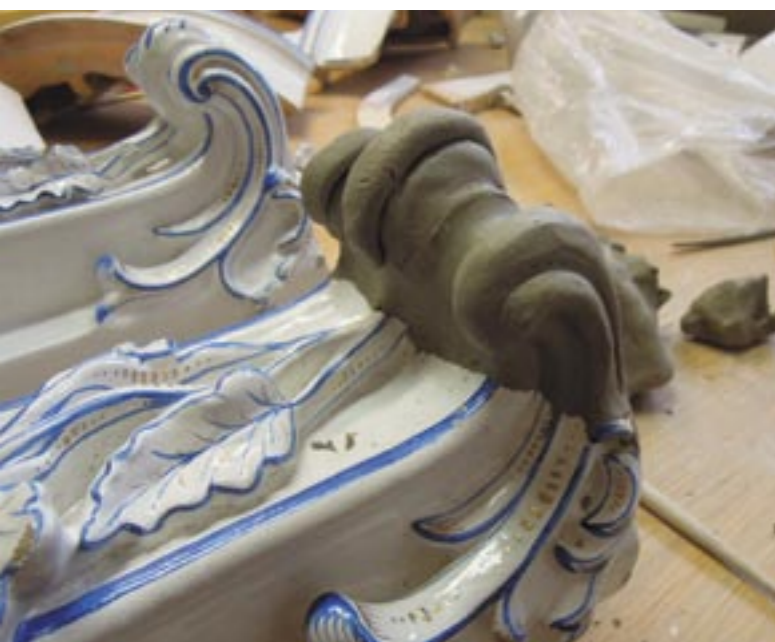
Obr. 9. Průběh ručního modelování repliky nedochované hlavice sloupkového kachle. Foto Sylva Antony Čekalová.

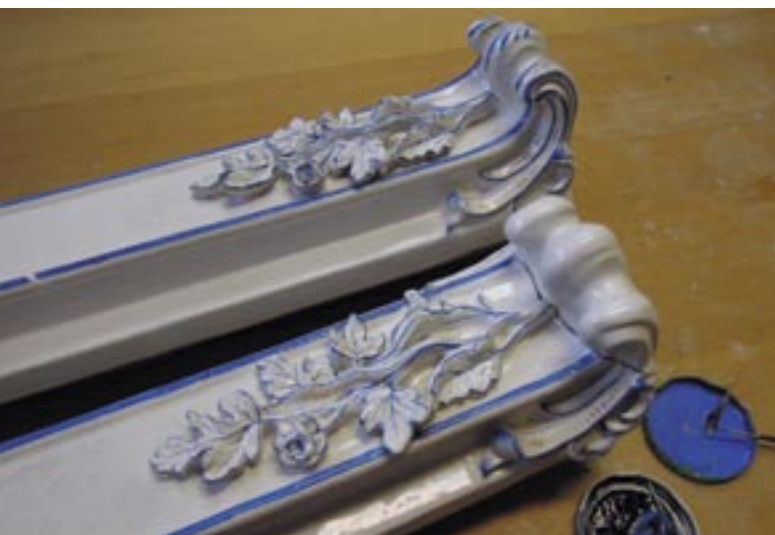
Obr. 10. Nová, již glazovaná část, dočasně přisazená ke kachli pro nanášení kobaltového dekoru. Foto Sylva Antony Čekalová.

Výpaly probíhaly v několika fázích: 1) Přežah na 990 °C, 2) ostrý výpal na 1005 °C – pouze se základní bílou glazurou (obr. 10), 3) kobaltový dekor – 990 °C – teplota musela být nižší nežli vypalovací teplota glazury, aby se dekor nedeformoval, 4) zlacení – 650 °C.

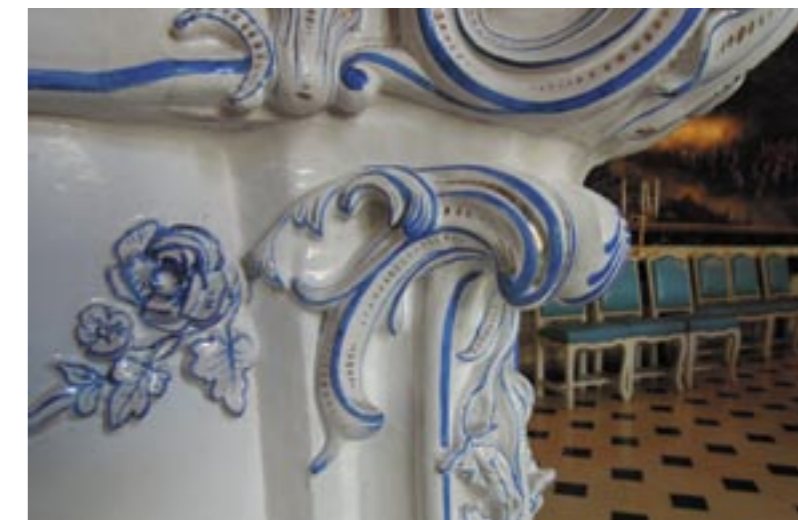
Obr. 11. Detail repliky hlavice sloupku na hotových kamnech po výpalech glazury, dekoru a zlacení. Stav po sesazení s originálem a závěrečné retuši místa spoje. Foto Sylva Antony Čekalová.

V některých případech bylo potřebné druhou fázi výpalu opakovat, aby bylo dosaženo správné síly a odstínu glazurní vrstvy. Každý nově vyráběný kus tak prošel třemi až šesti vypalovacími cykly. Po dokončení všech výpalů byly nově vytvořené části připevněny k originálu pomocí disperzního lepidla Dispercoll D2 a ze zadní strany zajištěny keramickými plombami. Poté byl přechod mezi originálem a novou keramickou částí vytmelen doplňkovou hmotou a barevně zaretušován (obr. 11).

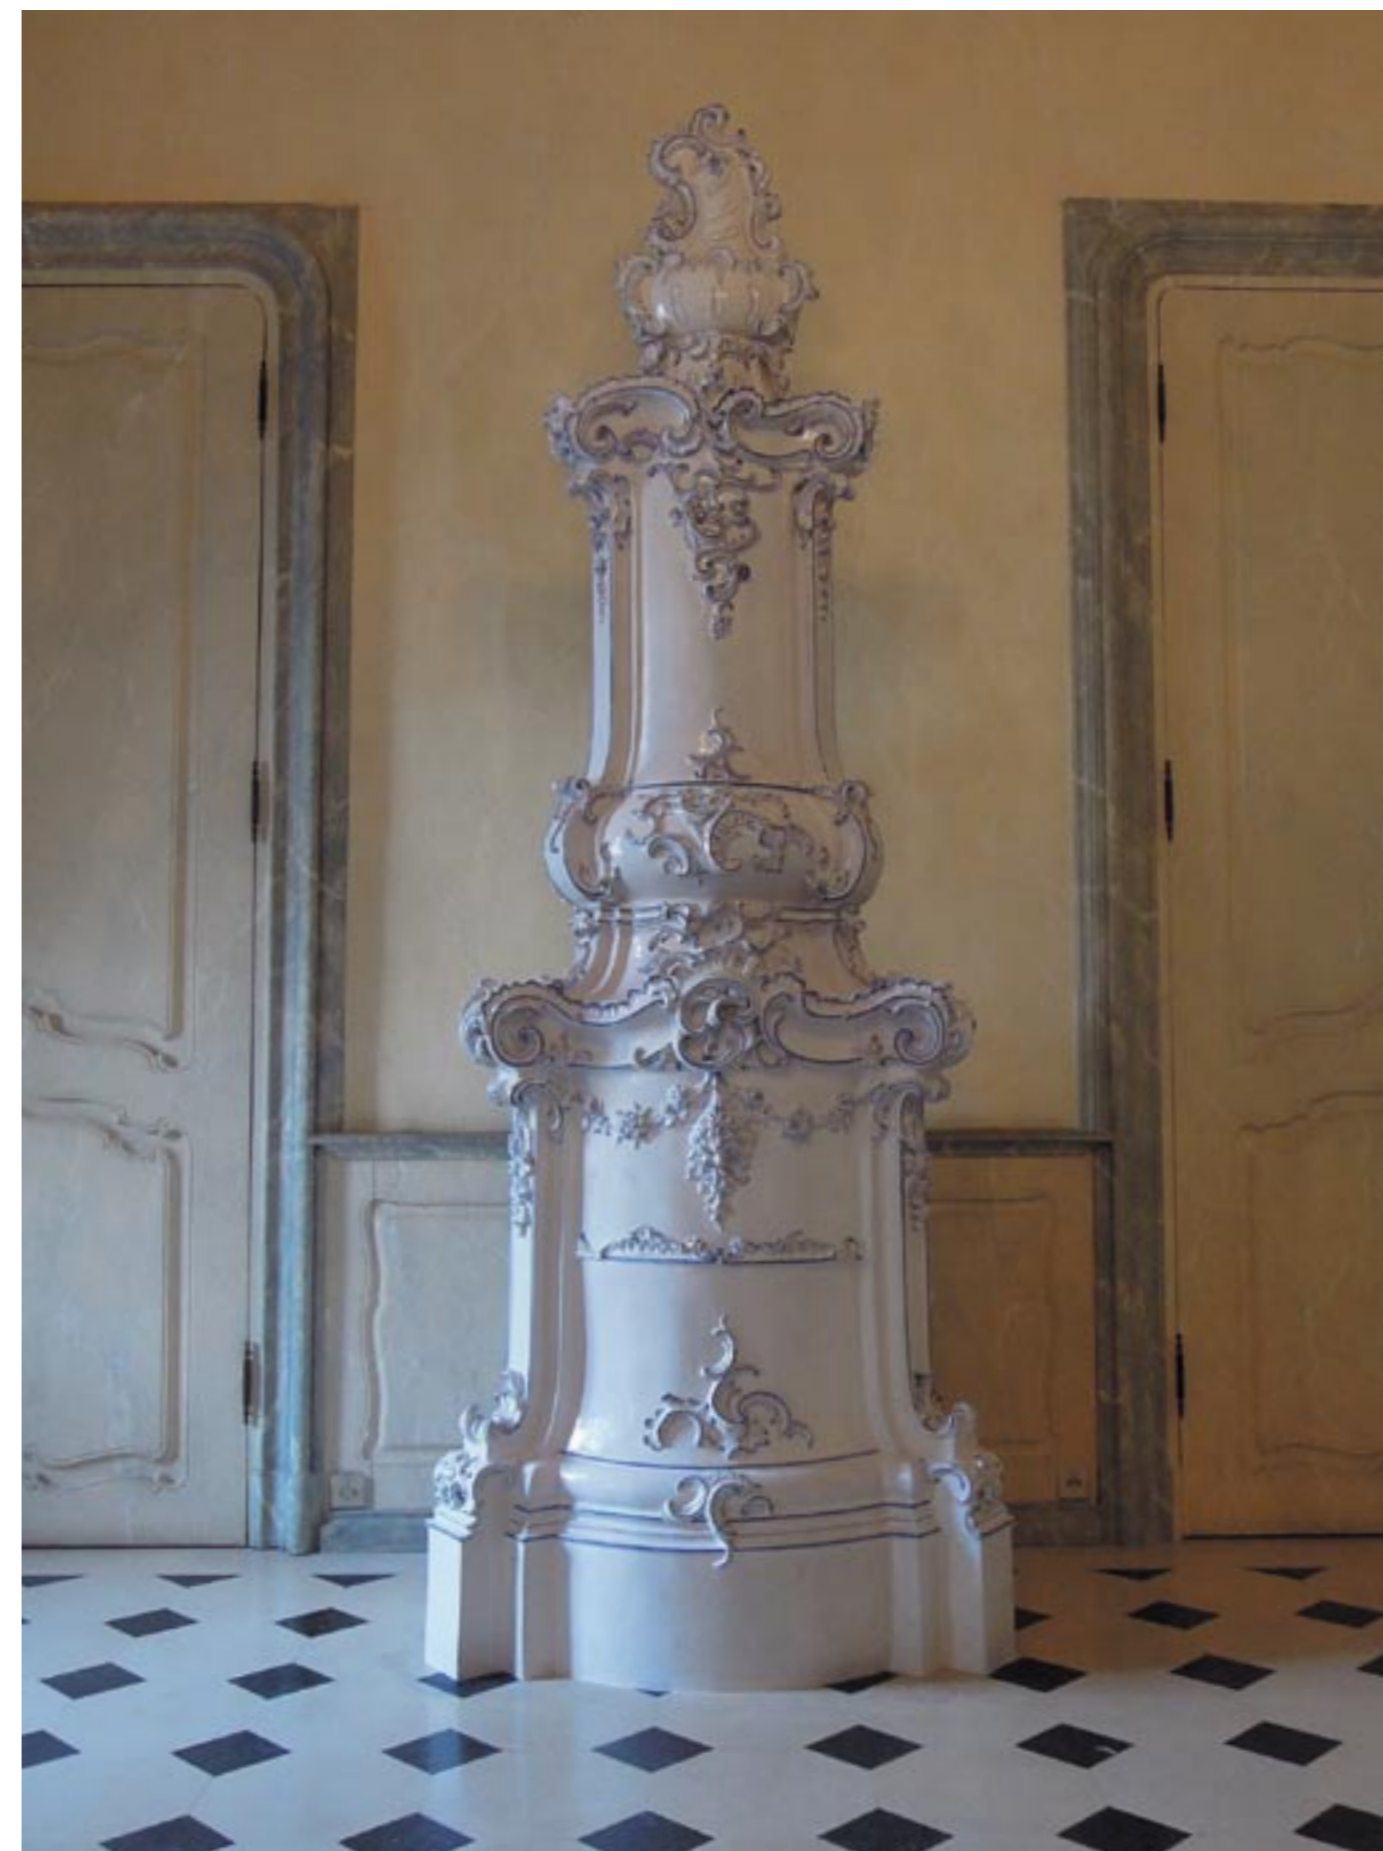
Obr. 12. Replikami doplnn neorokokov kamna po restaurování a kamnrsk rekonstrukci v Modr jdeln Buquoyovho plce. Foto Sylva Antony ekalov.

Využití kamen: Kamna (obr. 12) jsou nyní nefunkční, ale do budoucna je lze osadit elektrickými topnými tělesy.
