Koncepce restaurování a rekonstrukce zahradních prospektů zámku Troja

Václav Špale, spolupráce na textu Jan Brabec, Petra Hoftichová a Richard Štrouf

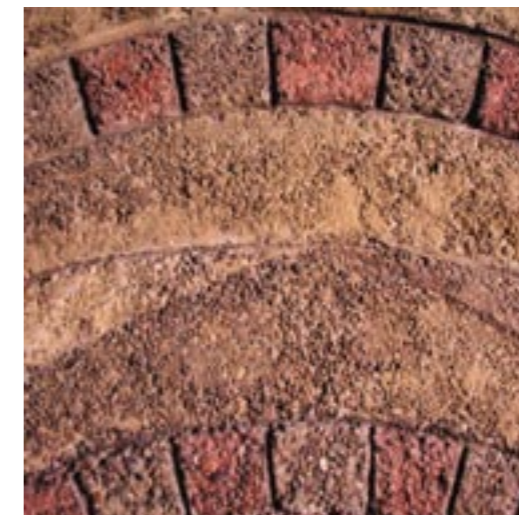
Kamínkové struktury na zámku v Libochovicích (foto Václav Špale)

v Libochovicích, který vlastnil rovněž hrabě Václav Vojtěch ze Šternberka, a na jejíž výzdobě se podíleli s největší pravděpodobností stejní autoři, jsou použity obdobné prostředky. Drobné kamínky jsou tu rovněž vkládány do povrchu čerstvé omítky, vytvářejí však pravidelnou strukturu blízkou mozaice – do povrchu omítky jsou zatlačeny či zažehleny. Účinek této úpravy je ale podobný jako v Tróji, povrch štukového reliéfu má působit živým starobylým dojmem korodovaného kamene. V Libochovicích salla terreně byla úprava doplněna užitím dalších přírodních materiálů, zobrazení mořských živočichů na klenbách bylo dotvořeno škeblemi a lasturami, architektonické členění a lemy iluzivních výjevů jsou provedeny za užití mozaiky z černých a bílých kamenů a barevných sklíček.

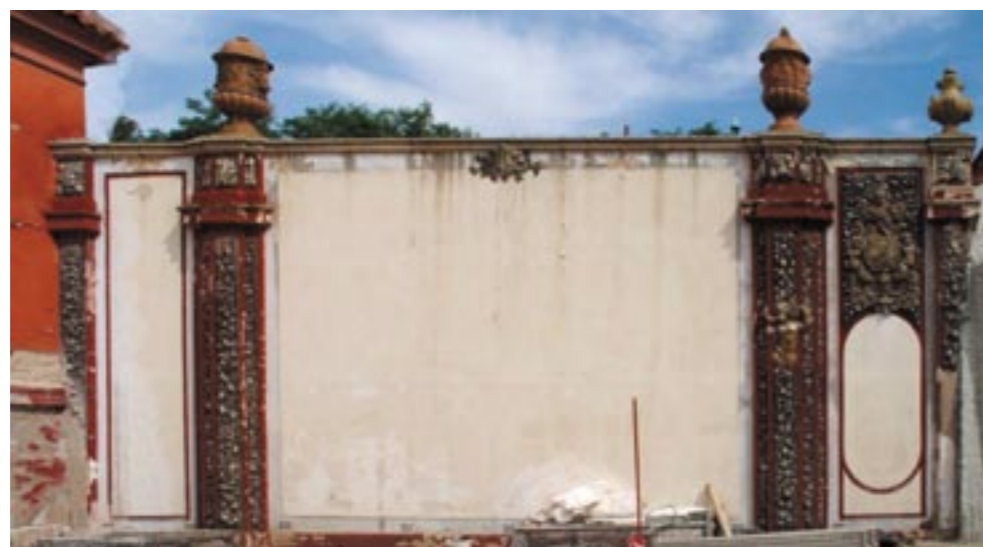
Severní prospekt před restaurováním (foto Jan Brabec)

nezachovalo, kromě transferovaných a nově osazených částí, prakticky nic. Při transferu středové kartuše se podařilo při předchozím zásahu zachovat z části původní hmotu se zbytky barevných úprav. Erb hraběnky z Malcánu ve východní části prospektu byl odlitkem originálu, provedeným technikou epoxidového výdusku (či výlitku). Třetí transferovanou částí byl fragment figury tritona na východním pilastru. Ten byl při transferu z vnitřní strany vyhlouben a zpevněn tvrdou cementovou maltou. Míra zachování původní modelace zůstala nejasná, protože povrch byl celoplošně také převrstven tvrdou maltou. Z původní postavy se po sejmutí a odstranění nevhodných doplňků zachovala pouze hlava a část ramen. Celá figura byla, v porovnání se stejně umístěnými tritony na protějším jižním prospektu, umístěna příliš nízko. Provedení grottových struktur bylo zcela nevyhovující. Struktury nebyly,

tak, jak je to u originálu, modelovány, ale pouze hrubě nahozeny maltou, do které byly za čerstva vloženy místo kalcitů křemeny, hustě rozestě po povrchu bez logického uspořádání. Pouze v několika případech byly použity původní kameny, jejich rozmístění bylo ale náhodné. Architektonické řešení celého prospektu sice v zásadě vycházelo z původního členění, ale prakticky jej nerespektovalo. Přitom se dalo oprávněně předpokládat, že prospekt byl členěn podobně jako jeho jižní protějšek, na kterém se zachovaly v různé míře původní strukturované povrchy (vlepované kamínky, hrubě dřevem stažená omítka, velké krystaly kamenů jako klenoty uprostřed polí apod.).

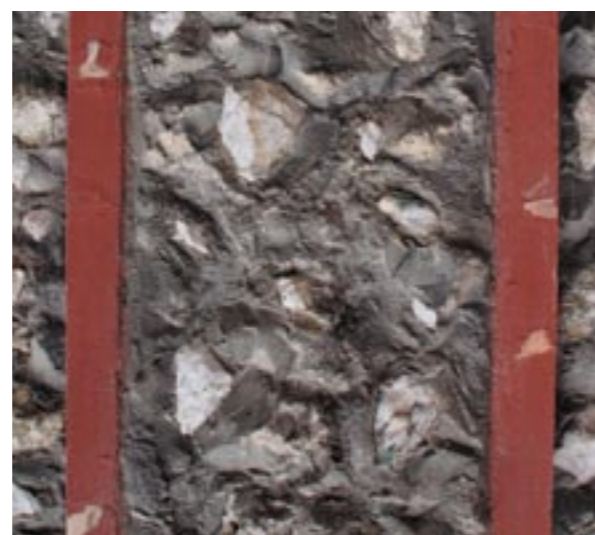
Severní prospekt, nevhodné rekonstrukce z předchozího restaurování (foto Václav Špale)

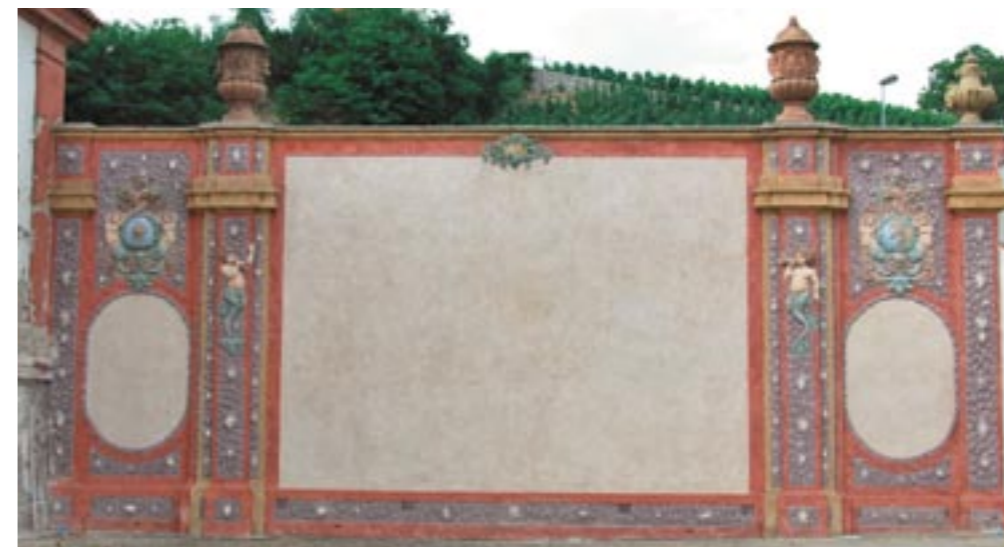
Stav po restaurování a rekonstrukci (foto Václav Špale)

Na základě průzkumu a studia prospektů na jižní a východní straně i jiných analogií (zámek v Libochovicích a Kroměříž) vznikl návrh, který vycházel z jednotné koncepce všech prospektů v zahradě zámku (stejně barevné řešení, stejná doba vzniku, tentýž autor). Proto bylo navrženo odstranění stávající úpravy a provedení celkové rekonstrukce se zachováním několika původních částí. Rekonstrukce obnovila symetrické řešení, dělení plochy na tři pole s rámováním plastickými pilastry. Střední velké a postranní oválná pole, určená původně pro nižší reliéfy a malbu, zůstala pouze tónovaná s hrubší strukturou omítek. Nově byly osazeny transfery původních prvků a nový výdusek erbu hraběnky z Malcánu. Na západní straně byl zrcadlově rekonstruován erb hraběte Šternberka použitím výdusků dvou figur andlíků a dvou maskaronů, vytvořených ze sejmuté formy východního erbu. Tyto díly byly osazeny a zbytek byl vymodelován přímo na vyzděném cihlové jádro. Zachované části postavy tritona na východní straně byly znovu osazeny, tělo figury bylo opět doplněno alla prima podle tvarového i technologického řešení figur tritonů na protějším prospektu. Stejným způsobem byla rekonstruována postava tritona na

západním pilastru. Podstatnou změnou byla obnova výplní s grottovou strukturou v podobě krápníčků a vložených kamenů. Struktury se vždy koncentrují okolo kamenů-kalcitů, pro rekonstrukci vybraných z lokality vápencového lomu Čertovy schody. Krápníčky byly modelovány přímo na zeď ve dvou až třech vrstvách. Architektonické rámování ploch a grottových struktur bylo provedeno jednoduchými pásy s aplikací drobných kamínků, naházených na čerstvě nanesenou a zarovnanou omítku. Barevnost byla odvozena od nálezů fragmentů původní polychromie na transferovaných prvcích i z nálezů průzkumů na jižním a východním prospektu. Vodítkem byl pak předem schválený návrh barevného řešení. Použita byla modifikovaná vápenná barva Porokalk P firmy Aqua Praha, která byla dotónována minerálními pigmenty. U sytějších tónů bylo pojítko posíleno akrylátovou disperzí Primal AC33. Barevné vrstvy byly nanášeny štětcí tupováním a natíráním v několika vzájemně prolnutých vrstvách tak, aby bylo docíleno živého vzhledu. Na závěr byl celý povrch opatřen nástřikem hydrofobizace prostředkem Porosil VV+, zvláště exponované partie ve zvýšené koncentraci.

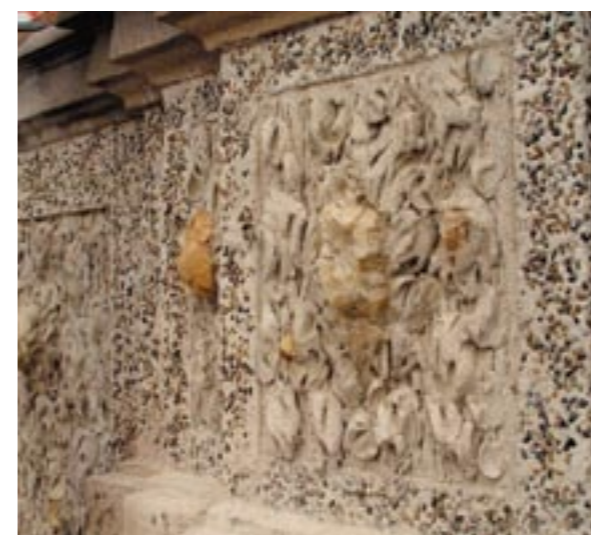
Severní prospekt, stav před rekonstrukcí polychromie (foto Václav Špale)

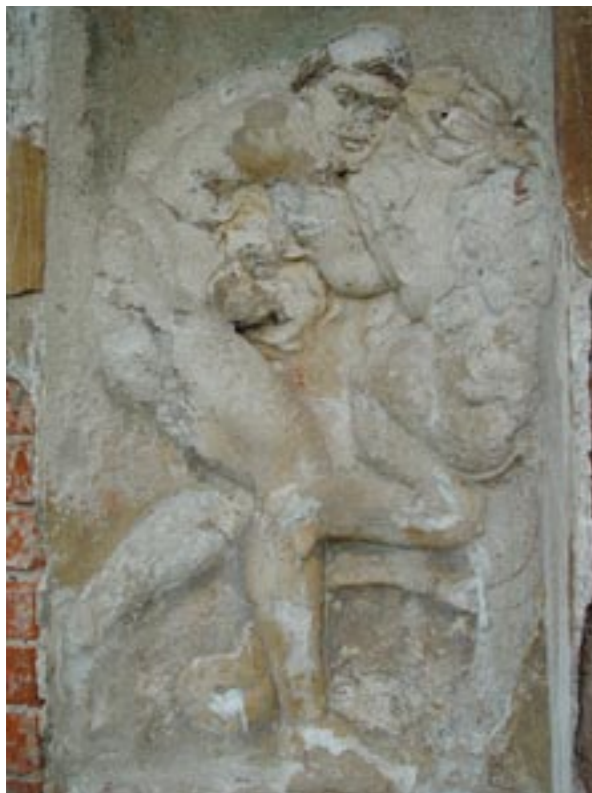
Reliéf z prospektu Herkulovy činy, stav před restaurováním (foto Jan Brabec)

gického zpracování původní podoby objektu i jeho aktuální technický stav byly obdobné jako u severního prospektu, byly získané zkušenosti předpokladem pro plynulý průběh dalších prací. Během dvou etap bylo provedeno odstranění pozdějších zásahů a ošetření originální hmoty, domodelování plastických prvků architektonického členění, figurálních výjevů Herkula zápasícího se lvem, maskaronů, reliéfů krajinných výjevů a grottových struktur. V této části postupu však byly práce zastaveny, a to pro nedořešené technické zabezpečení rubové strany ohradní zdi, při které vede frekventovaná komunikace patřící městské části a především pro stále probíhající restituční spory, které se týkají nejen části východní zdi, ale také objektu s třetím, jižním prospektem. Protože nebyly zahájeny práce na polychromii, rekonstrukci maleb a na závěrečných povrchových úpravách, začala otevřená struktura plastické výzdoby prospektu s Herkulovými činy opět chátrat.

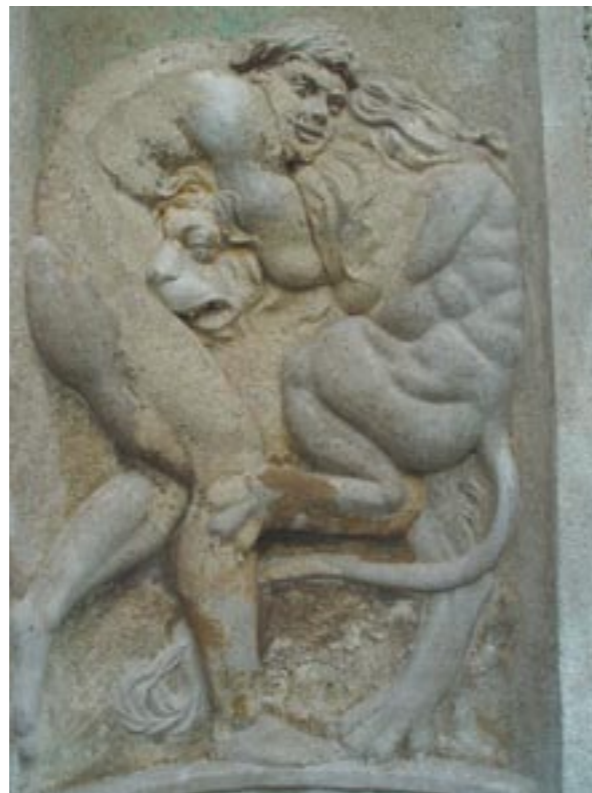
Reliéf z prospektu Herkulovy činy, stav po restaurování a rekonstrukci (foto Jan Brabec)
