## Revitalizace interiéru kostela Nanebevzetí Panny Marie v Kutné Hoře-Sedlci Rekonstrukce výmalby interiéru

Restaurátorský průzkum Jaroslav J. Alt  
Koncepte Jan Žižka, Aleš Pospíšil, Jaroslav J. Alt  
Odborná spolupráce Blanka Altová  
Realizace REINEX

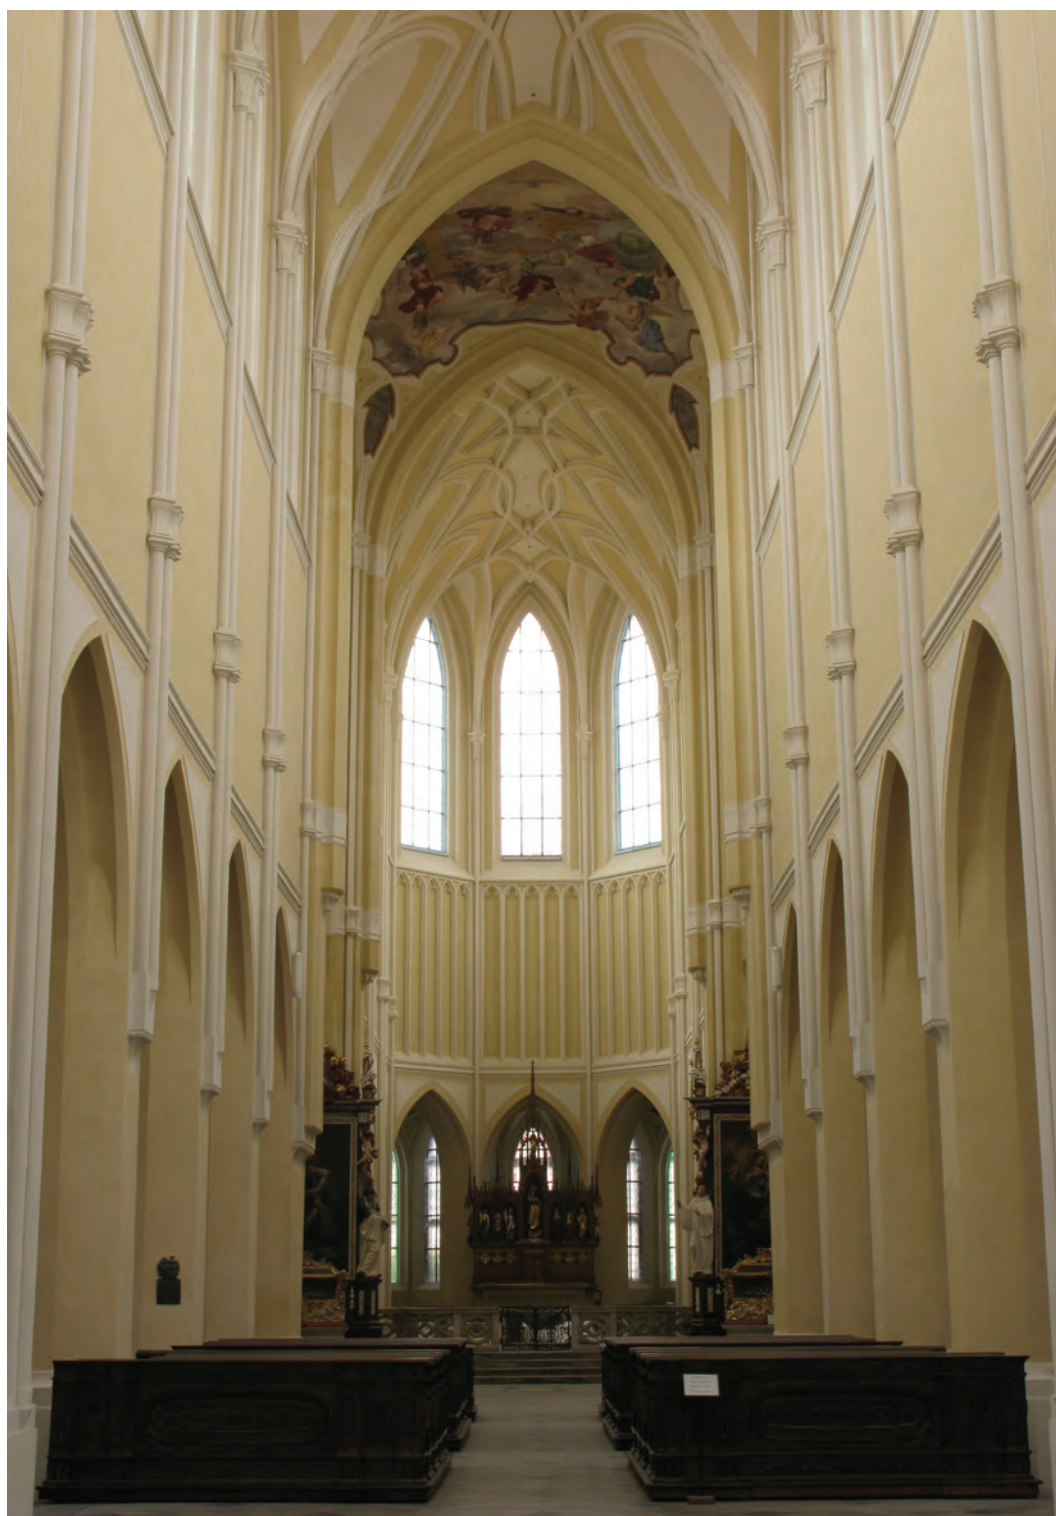
Stav po rekonstrukci výmalby interiéru  
The state after the reconstruction of the interior

Stávající barevná koncepce výmalby interiéru byla realizována při poslední velké opravě kostela v letech 1897 – 1902 a důsledně vychází z barevnosti pojednání stěn, kleneb a plastických prvků z let 1853 – 1854. Při úvahách a konečném rozhodnutí o respektování a prezentaci v rámci námi prováděné revitalizace právě tohoto vzorce barevné koncepce výmalby, bylo především vzato v úvahu, že Láblerem realizované barevné pojednání stěn a plastických architektonických článků je jednou ze složek nejmladší vrstvy časového sedimentu, který můžeme i v dalších položkách v interiéru identifikovat (barevné řešení skel oken, barevnost podlahy, barevnost nátěrů dílčích prvků zařízení atd.). Po šetrném odstranění degradovaných fragmentů poslední hlinkové výmalby a ponechání všech soudržných vrstev starších barevných nátěrů i vrstev omítek, byly drobnější defekty zednický vyspraveny a v místech absence omítkových vrstev nataženy omítky nové. Nesourodý povrch omítek byl následně sjednocen tenkým vápenným nátěrem, který posloužil jako ochranná vrstva kryjící fragmenty starších omítek a nátěrů a současně jako podklad pro aplikaci dvouvrstvého vápenného nátěru odpovídajícího barevnému řešení výmalby interiéru koncipovanému v průběhu 19. století. Výsledného tónu bylo dosaženo optickým součtem dvou na sebe kladených pololazurních vrstev. Barevná vzdálenost akcentovaných aktivních prvků a klidných ploch byla volena nepřilíš velká, světlý tón na aktivních prvcích je lehce stažen směrem k barevnosti ploch.
